Eskilsbacksfältet – Norberg

Banvallens passage av brytningsrummet (b3) i Storgruvan

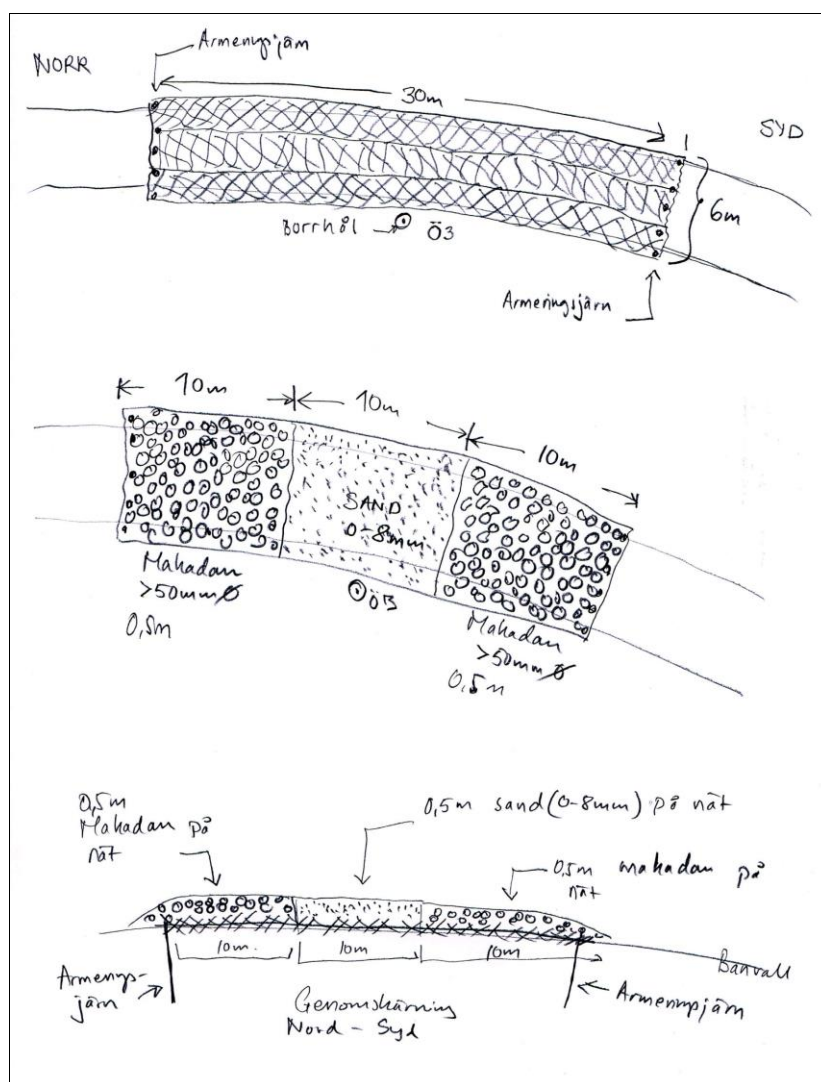
Figur 1. Förslag till skyddsåtgärd vid passage över brytningsrum ”b3”.

Överst i bilden visas utlägg av nät och förankring i nord och syd. I mitten visas från ovan, övertäckning med makadam och sand. Längst ned visas i genomskärning hela konstruktionen.

Passagen bör förstärkas med en nätkonstruktion av en typ som möjliggör regelbunden kontroll av förändringar i markstabiliteten (se även figur 1).

Tre stycken 30 meter långa våder av 2 meter brett plastat Gunnebostängsel med 50 mm maska utplaceras längs med banvallen i nord-sydlig riktning med centrum vid bergrummets mittpunkt (borrhålet Ö3 som återfinns på västra sidan av banvallen).

Våderna binds samman i sidled med plastad ståltråd av samma dimension och hållfasthet som nätet självt till att bilda en sammanhängande ”nätmatte” med dimensionerna 6m * 30 meter.

Ändarna på nätmattnen fixeras i de lösa jordlagren och banvallen genom att fem stycken 12 mm tjocka och två meter långa armeringsjärn drivs ned genom nätmattnans norra och södra del. Nätet fixeras till armeringsnätet med rostfria vajerlås.

Nätets norra och södra del täcks med 0,5 meter grov makadam (>50 mm) till ett avstånd av 10 meter från vardera änden. De mittersta 10 metrarna täcks med 0,5 meter fin sand (0-8 mm).
Ovanytan hos makadam och sandbädd jämnas ut till jämn plan yta.
