BERGSKRAFT
Bergslagen AB

Gruvriskutredning
Storgruvan Eskilsbacken
Malmen c1-c2--d1-d2
Kontrollmätningar och
observationer 2022–2024

2024-06-10

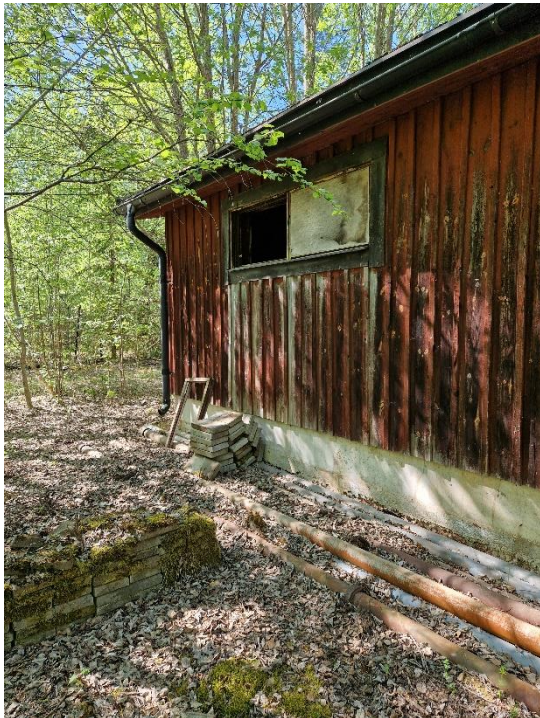
Figur 5. Storgruvschaktets (St1) överbyggnad.

Kontroll av synliga delar av betonglock och omgivning vid Storgruvschaktet har inte visat några förändringar sedan föregående inspektion. Storgruvschaktet omfattas av det sedan 2017 nya staketet runt Eskilsbacken, vilket försvårar tillträde till området. Alla gruvrisker vid det specifika objektet är för tillfället eliminerade. Det är dock uppenbart att ungdomar ”leker” i området och att de funnit vägar att ta sig in på området.

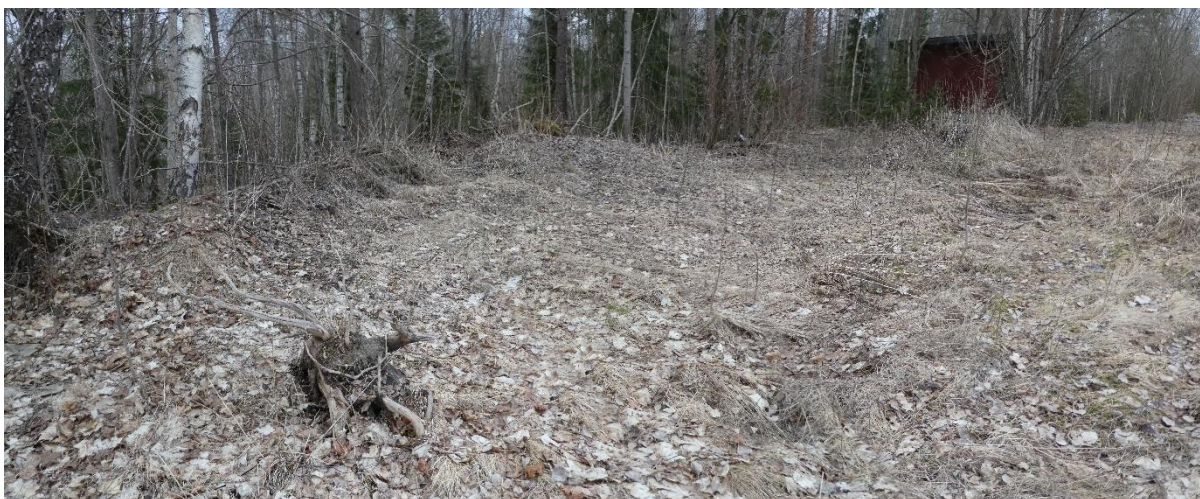
Figur 7. Storgruveschaktets överbyggnad samt planen där kontrollborrhål I3 eftersökts utan framgång. Februari-2023.

Borrhålet har eftersökts flera gånger sedan 2015 men har inte kunnat återfinnas. Sannolikt är det bortgrävt eller övertäckt av massorna som finns till vänster i Figur 7. Enligt uppgift var vid senaste kontrollen avståndet till taket 56,4 meter och sulan återfanns på 78,5 meters djup i brytningsrum *d2* (se Figur 22).

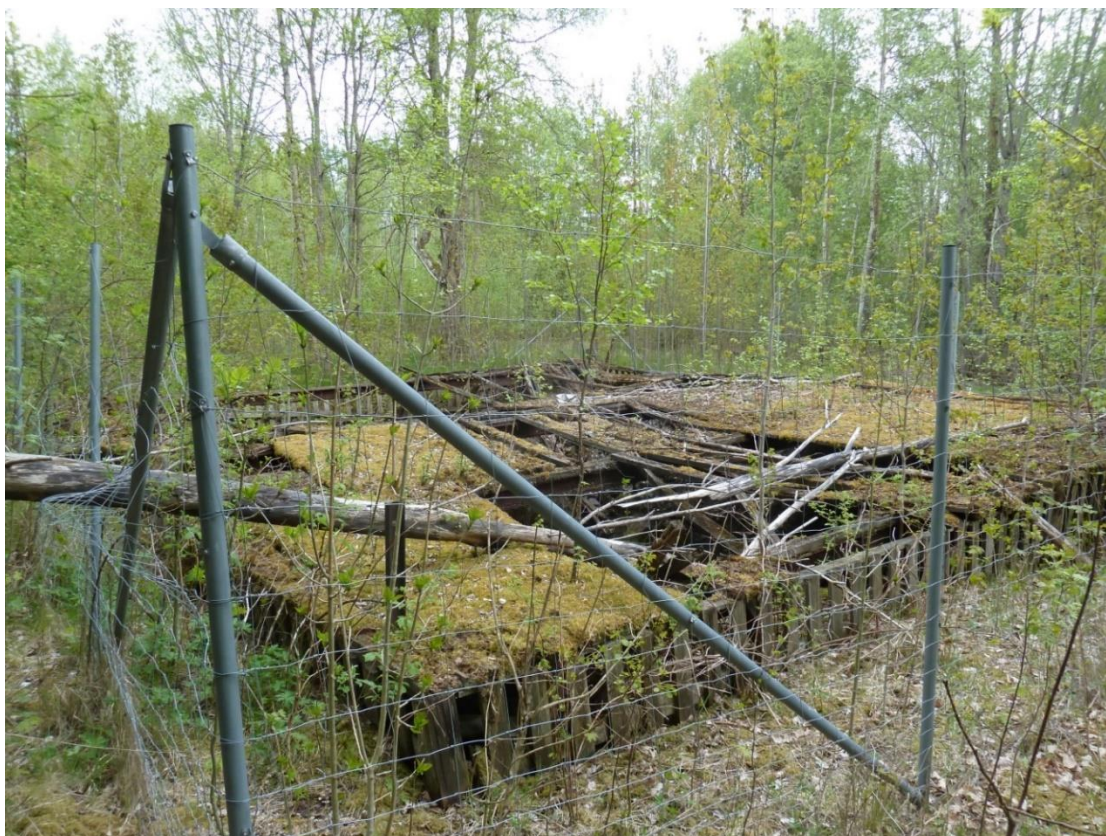
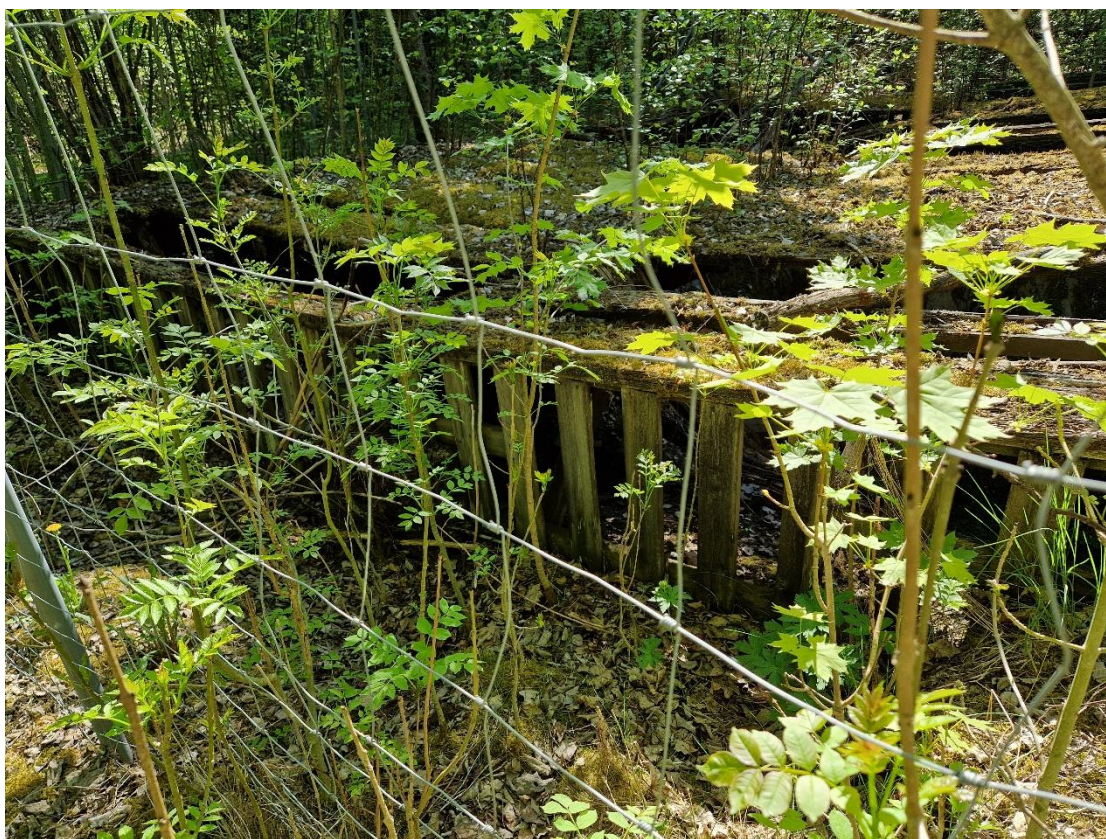
Figur 8. Gamla Storgruveschaktet (St2a) 2020-05-27

Förruttnelsen i schaktöverbyggnaden (Figur 8 och Figur 9) och dess tak och väggar har fortsatt. Allteftersom väggarna ger efter rasar alltmer morän ned i schaktet och det uppkommer farliga sänktrattar och skred in mot schaktet. Det närmsta schaktområdet är dock inhägnat med ett delvis nedrasat, men i huvudsak funktionellt, 2 m högt staket och därtill är området i stort inhägnat av det 2017 nya staketet runt Eskilsbacken som försvårar tillträde till området. Alla gruvrisker vid objektet är för tillfället eliminerade.

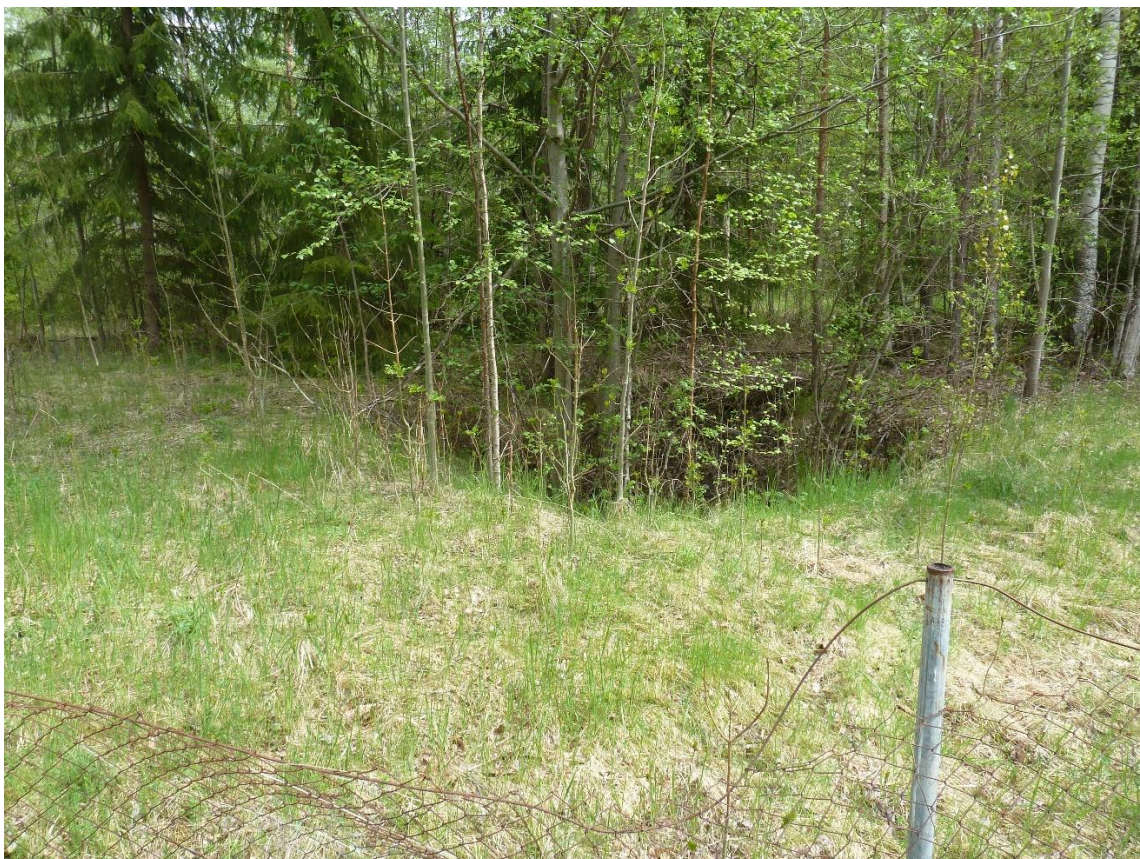
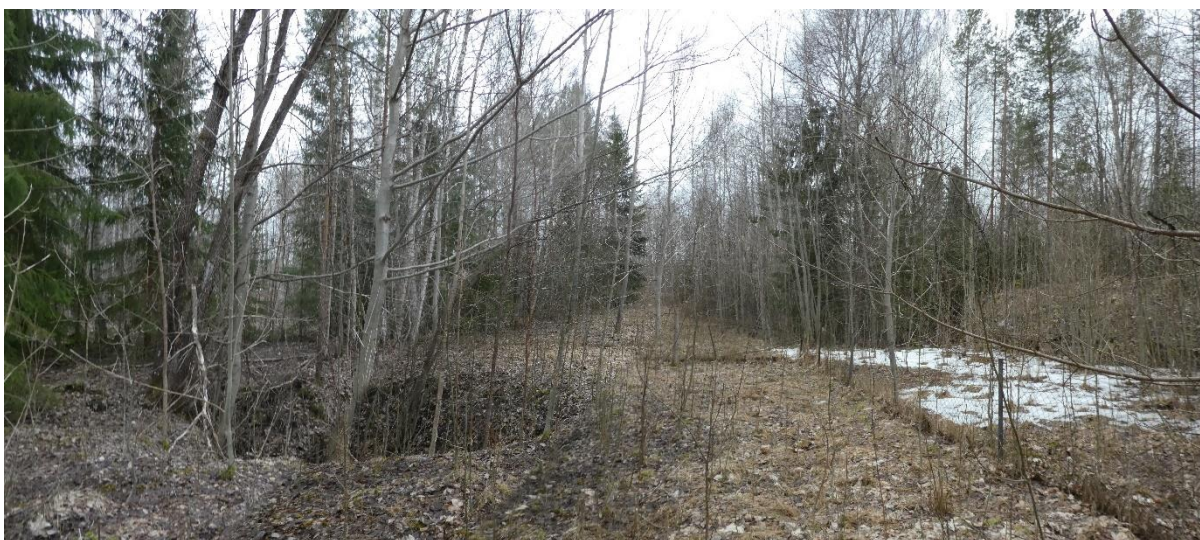
Figur 10. Eskilsbacken, Storgruvan. Störtschakt St4. 2020-05-27

Skredområdet in mot störtschaktet **St4** är oförändrat jämfört med föregående inspektion (Figur 10 och Figur 11). **St4** hägnas av ett äldre ursprungligen 1 m högt staket som nu i stort är nedfallet samt längre ut av det 2017 nya staketet runt Eskilsbacken vilket försvårar tillträde till området.

Alla gruvrisker vid objektet är för tillfället eliminerade.

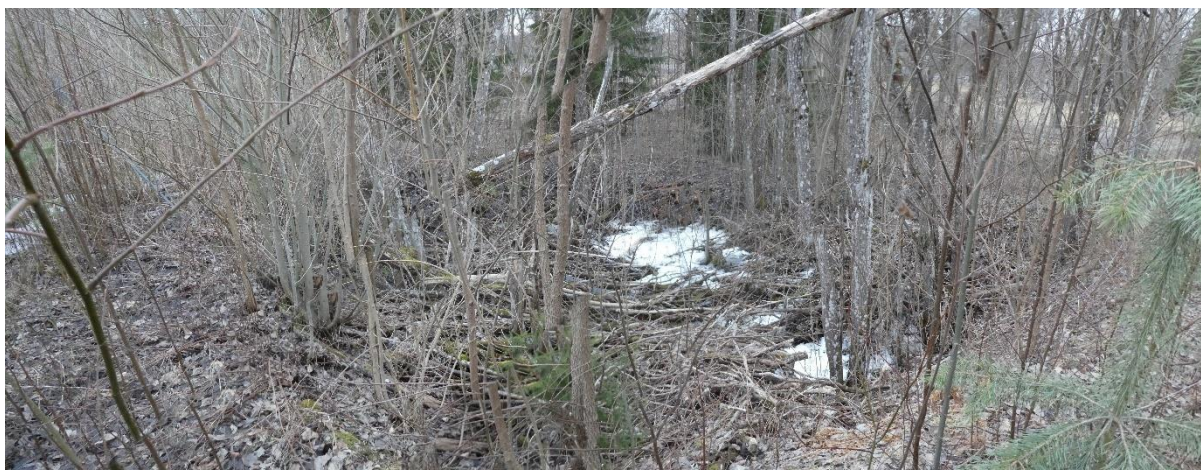
Figur 12. Eskilsbacken. Rasområde vid störtschakt I4/St5b. Februari 2023.

Rasområdet över rum *c1-d1* i Storgruvan har oregelbunden utbredning i sida och på djupet och är i markytan synligt som ett inhägnat och kraftigt skogbeväxt rasområde runt gamla störtschaktet *I4/St5b* (se snedrasterat område i Figur 4). Vid de senaste årens inspektioner har området vid störtschaktet varit synbarligen oförändrat även om inspektionen hela tiden varit svår på grund av de mängder ris som deponerats i *I4/St5b* rasområdet före 2015 och det 2 meter höga inre staket som omgärdar störtschaktet *I4/St5b*:s närområde.

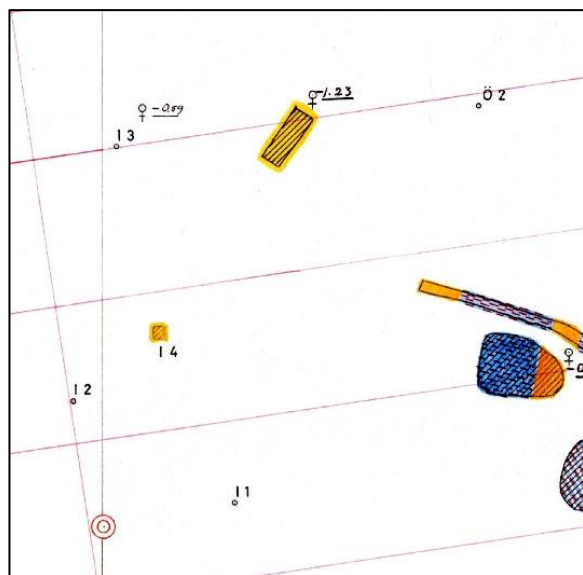
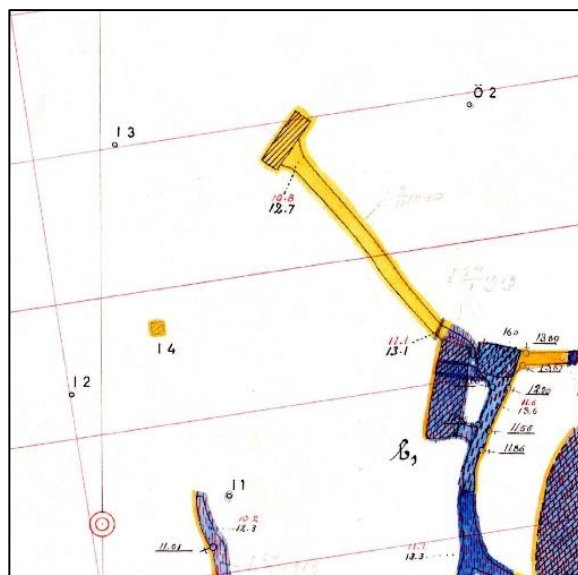
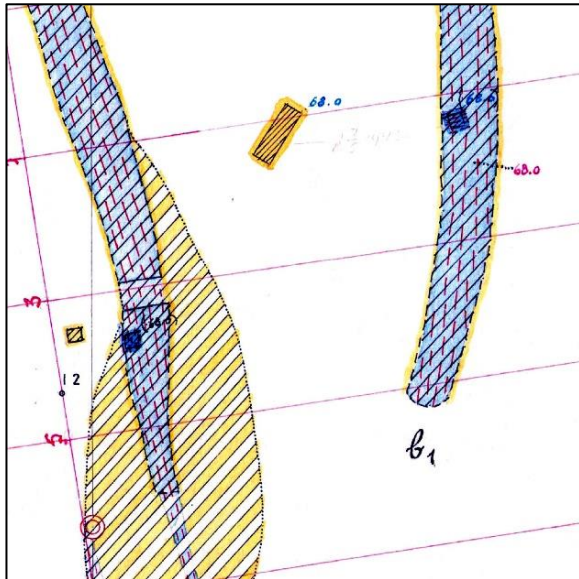
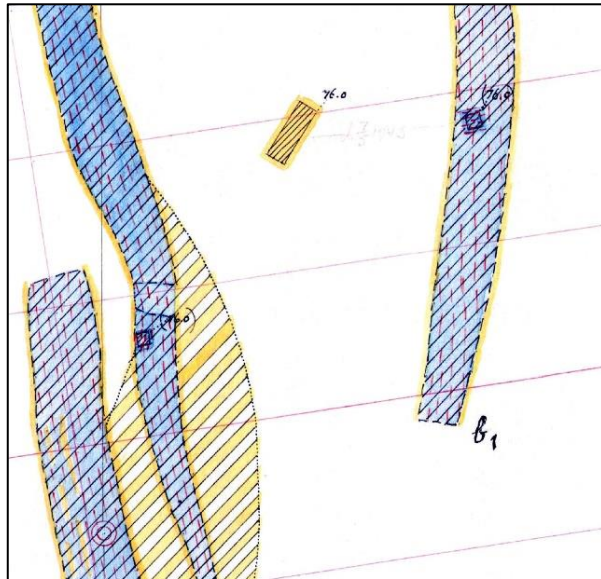
Av plankartorna i bildserien: Figur 13 - Figur 20 framgår att kontrollborrhålet **I2** (det 2022 rensade borrhålet) inte på någon nivå enligt gruvkartan skall komma i kontakt med brytningsrum eller rasområden ovan nivå mellan 68 och 76 m.

Bohms uppgift från 1985 om sula på 64 föreföll möjligen rimlig då kontrollborrhålens botten är nära utanför det på gruvkartan angivna rasområdet medan Bohms uppgift om tak på 50 meter skulle innebära att raset utvidgats mot norr så att ett nytt tak etablerats till 50 meter under markytan redan 1985 (dvs nära fram till I2 på 46 m djup i Figur 17).

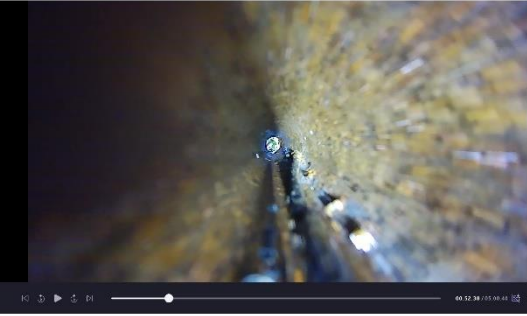
<p>Bildserie 1 från filmning 240426</p>		<p>(OBS första bildserien felaktigt daterad av kameran, skall vara 240426)</p>
<p>Storgruvan Eskilsbacken Kontrollborrhål I2 2024-04-08</p>	<p>Foderröret @ 2 m med fastrostad "repstump"</p>

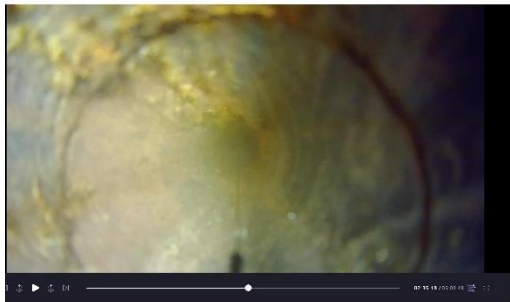
<p>Storgruvan Eskilsbacken Kontrollborrhål I2 2024-04-08</p> <p>@ Ca 10 m. Grumligt vatten. Grårosa vulkanit med svagt utvecklad skiktning. Enstaka tunna sprickor med rostutfällning.</p>

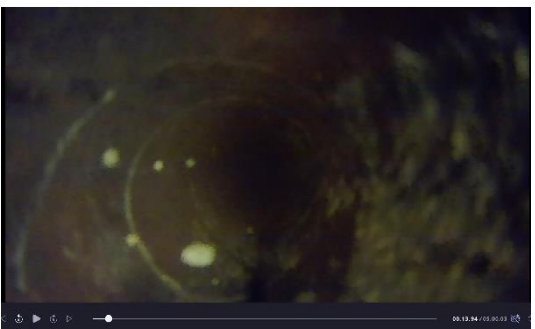
<p>Storgruvan Eskilsbacken Kontrollborrhål I2 2024-04-08</p> <p>@ Ca 21 m. Grumligt vatten. Två kvarts (?) fyllda sprickor. Mycket sekundära utfällningar i nätverk (= sprickor?), svart = MnO2?</p>

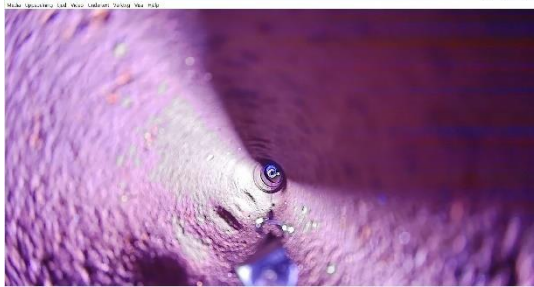
<p>Storgruvan Eskilsbacken Kontrollborrhål I2 2024-04-08</p> <p>@ Ca 21,5 m. Grumligt vatten. Hållets mynning in i brytningsrum. Mycket utfällningar av sekundära mineral.</p>  	<p>Storgruvan Eskilsbacken Kontrollborrhål I2 2024-04-08</p> <p>@ Ca 31,5 m. Grumligt vatten. "Stenhög" under borrhålet. Grumligt vatten men tydligt kantigt material. Inget tydligt bottensediment.</p>  
----------------------------------------------------------------------------------------------------------------------------------------------------------------------------------------------------------------------------------------------------------------------	-------------------------------------------------------------------------------------------------------------------------------------------------------------------------------------------------------------------------------------------------------------------------------------------------

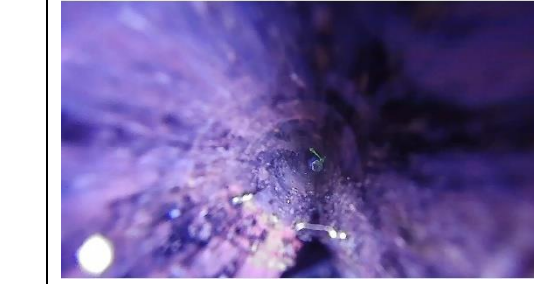
<p>Storgruvan Eskilsbacken Kontrollborrhål I2 2024-05-20</p> <p>@19m Flammig Grå-svart-rosa vulkanit. Större spricka med ca 0,5 cm förskjutning av hålväggen. Sekundära mineral utfällningar från sprickor.</p>

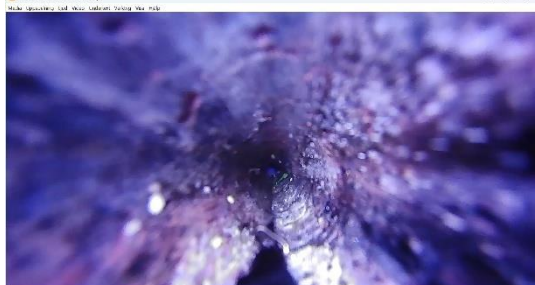
<p>Storgruvan Eskilsbacken Kontrollborrhål I2 2024-05-20</p> <p>@22,6 m Trasigt berg, med många grunda utfall. Kraftiga sekundära mineral-utfällningar från sprickor.</p>

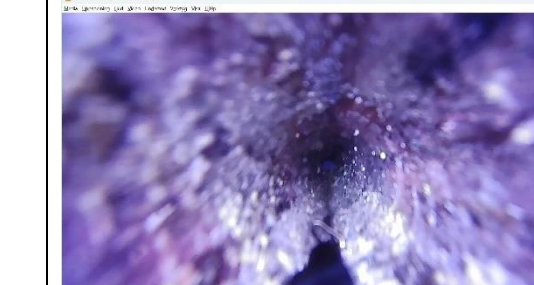
<p>Storgruvan Eskilsbacken Kontrollborrhål I2 2024-05-20</p> <p>@23,5 m Trasigt berg, med många grunda utfall. Kraftiga sekundära mineral-utfällningar från sprickor.</p>

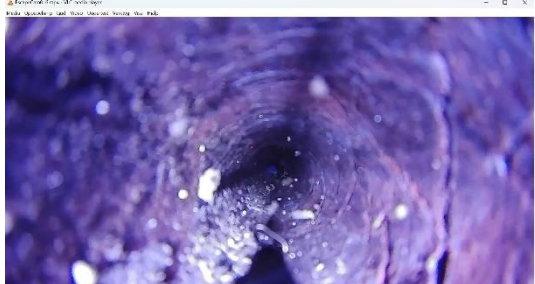
<p>Storgruvan Eskilsbacken Kontrollborrhål I2 2024-05-20</p> <p>@24,5 m Trasigt berg, med många grunda utfall. Nästan inga utfällningar.</p>

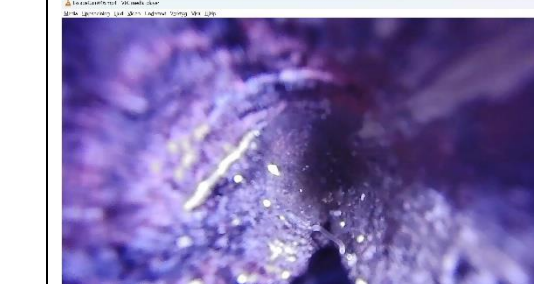
<p>Storgruvan Eskilsbacken Kontrollborrhål I2 2024-05-20</p> <p>@25,1 m Trasigt berg, med många grunda utfall. En hel del gula och vita utfällningar.</p>

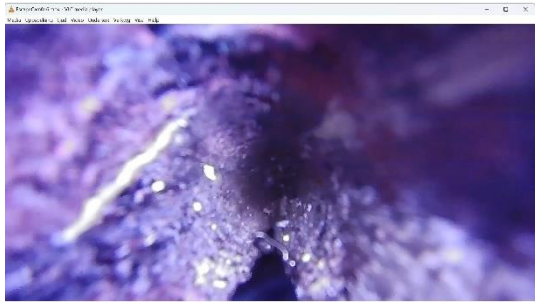
<p>Storgruvan Eskilsbacken Kontrollborrhål I2 2024-05-20</p> <p>@25,2 m Trasigt berg, med många grunda utfall. En hel del gula och vita utfällningar. Mynningen skymtar.</p>

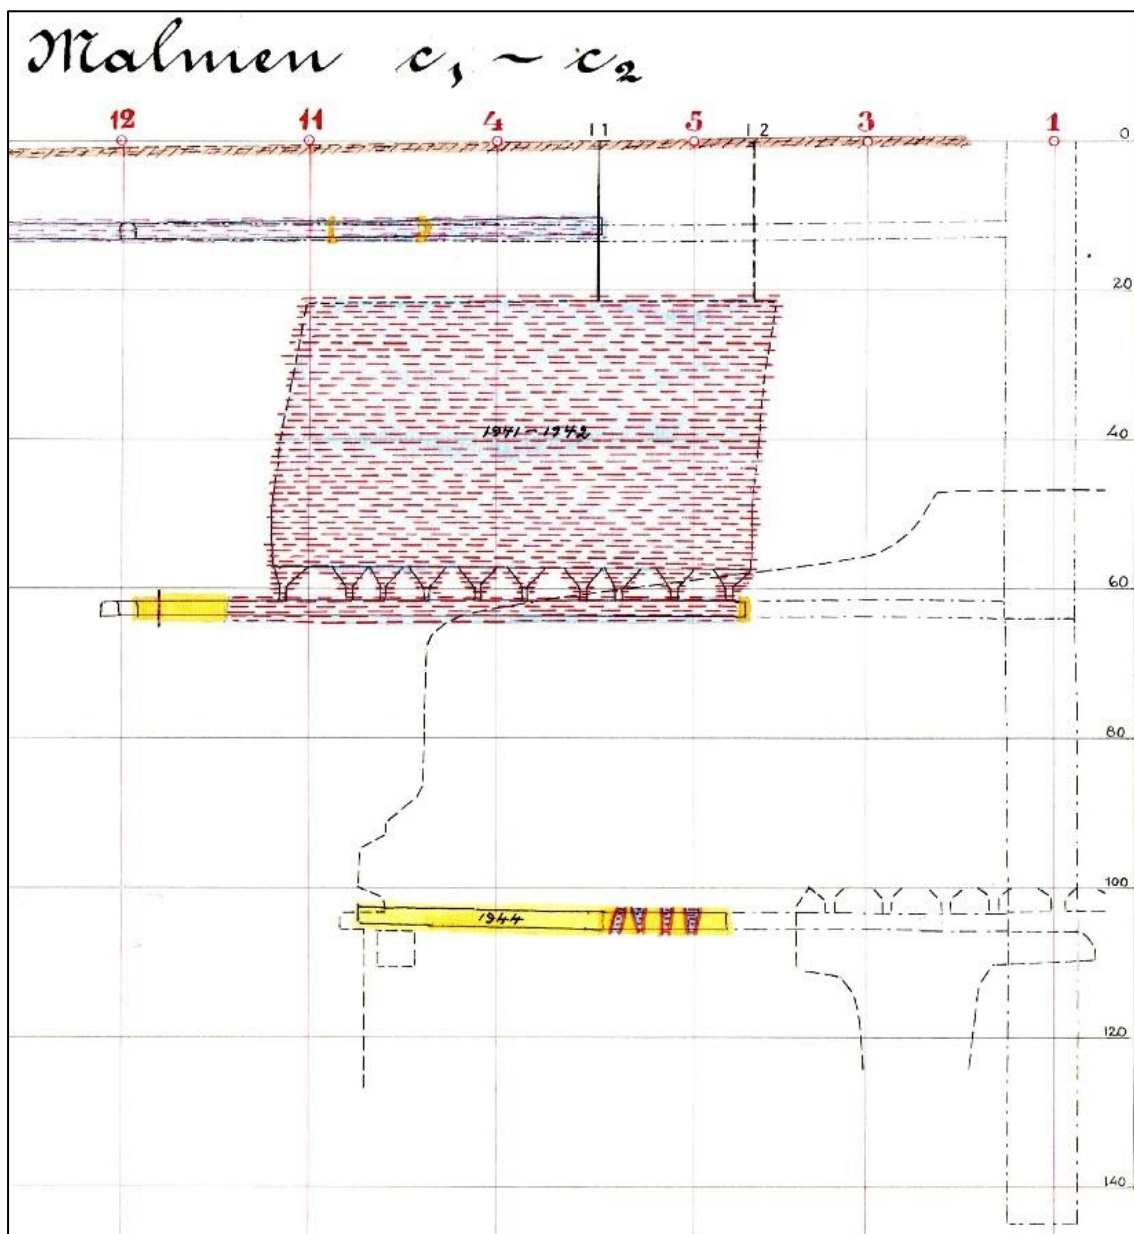
Figur 21. Längdprofil genom "Malmen c1-c2" med kontrollborrhål I1 och I2.

Vid ca 12–16 meters djup noteras en ökad sprickfrekvens med utfall och på ett ställe en ca 0,5 cm förskjutning av väggen i en spricka. Förekomsten av sprickor i just detta intervall tolkas som ett uttryck för att borrhålet där är nära den horisontella orten som ses på gruvkartan med sula på ca 12 meters djup (jmf med Figur 14, Figur 21 och stillbilder i bildserien nedan).

Filmning av kontrollborrhål I1 visar alltså inte på någon förändring, vilket tolkas som att raset vid I1 inte utvecklats i sydlig riktning.

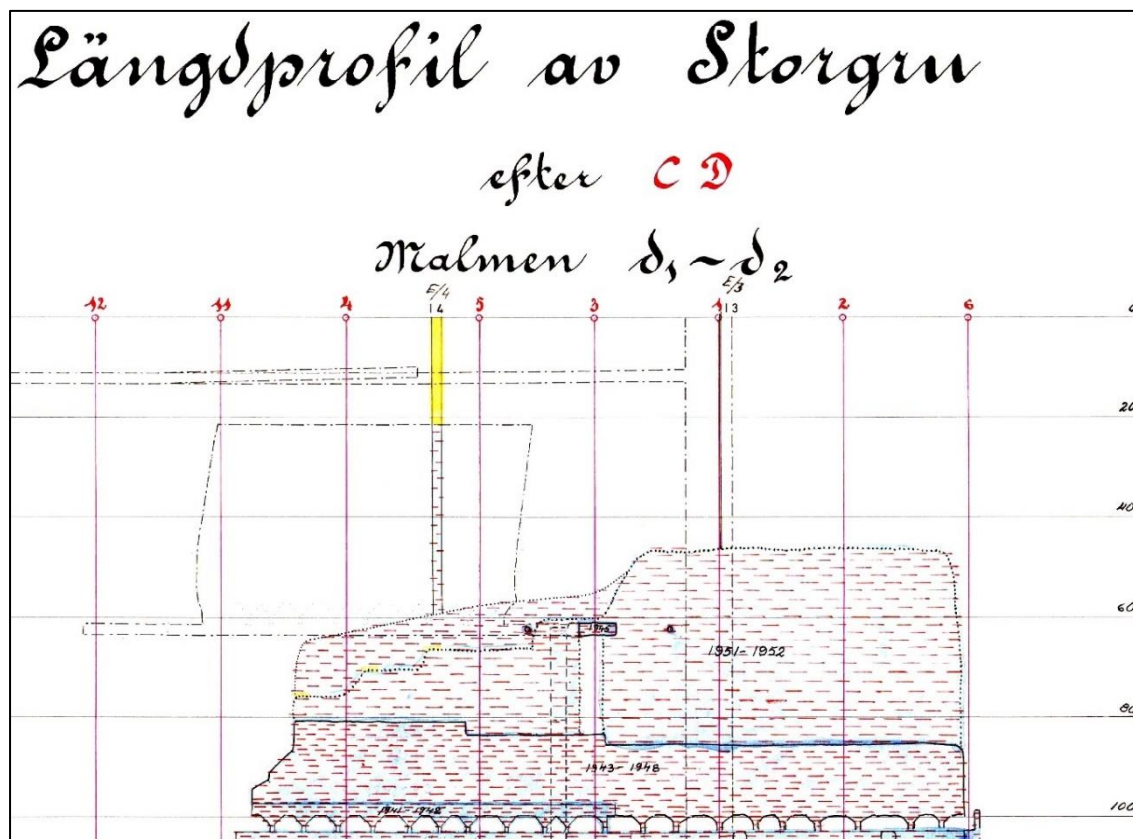
Figur 22. Längdprofil genom d1-d2 malmen. Observera projicerad kontur av den "bakomliggande" c1-c2-malmen.

Senaste kontrollmätning 1998 gav ett tak på 56,4 meter och en sula på 78,5 meter vilket har rimlig överensstämmelse med gruvkartan (Figur 22) som dock i denna del är upprättad före de omfattande rasen 1966–1975 och de nu konstaterade rasen efter 1985.

I Figur 22 finns även störtschakt E/4 som tidigare beskrivits i kapitel 7.5.1. Notera att i profilen i Figur 22 så finns med streckad linje angivet det bakomliggande rummet *c1-c2* (Figur 21) som i och med de klargörande mätresultaten i kontrollborrhål *I2* nu antas vara förenat med rum *d1-d2* genom raset under *I2*.
