BERGSKRAFT
Bergslagen AB

Resultat av
Kontrollmätningar och inspektioner
av vissa gruvrisker i Norberg
Våren -2020

BKBAB 2020-08-11 SS- Rep

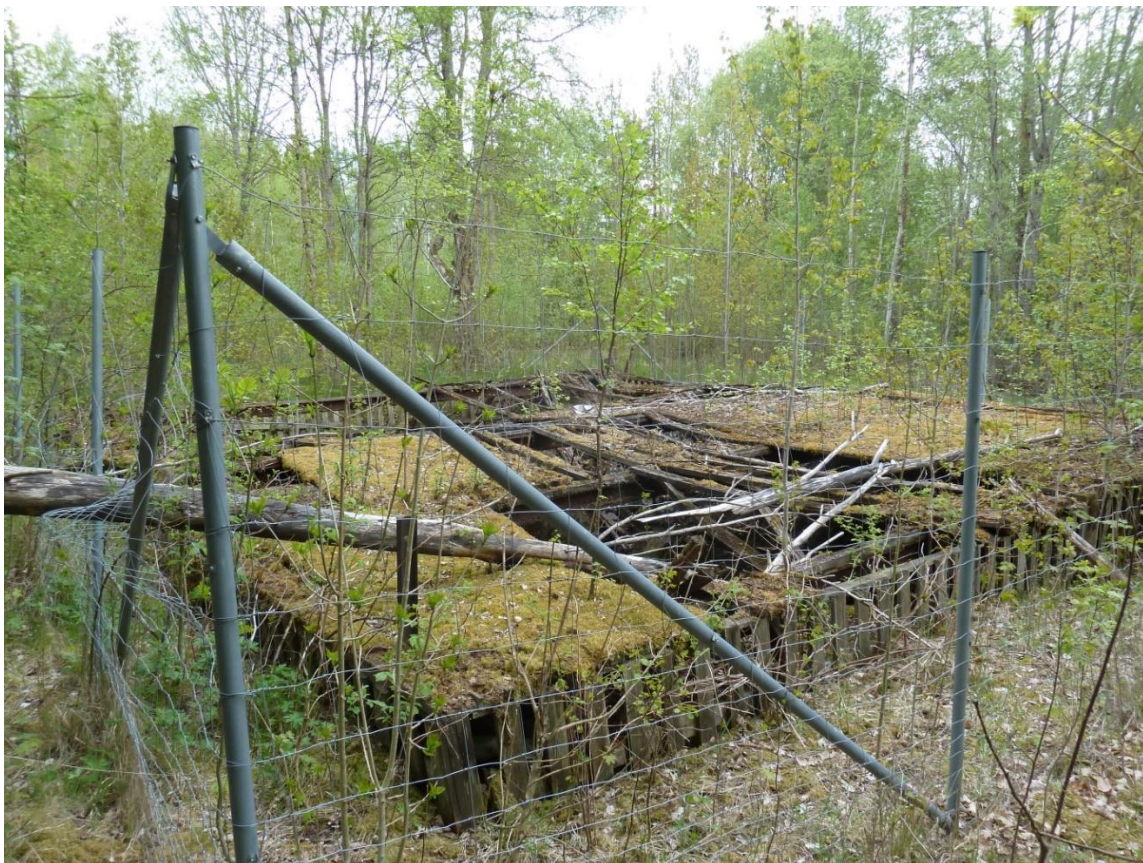
Figur 1. Gamla Storgruveschaktet (St2a) 2020-05-27

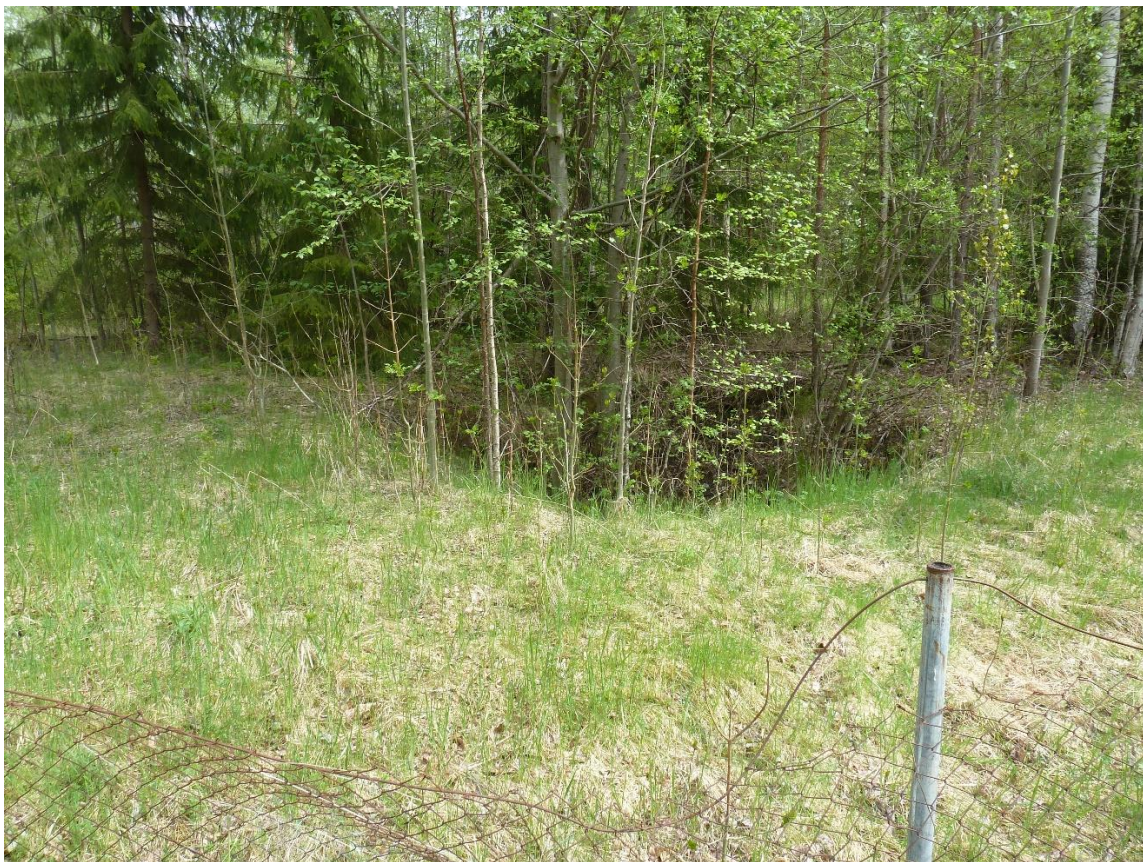
Figur 2. Eskilsbacken, Storgruvan. Störtschakt St4. 2020-05-27

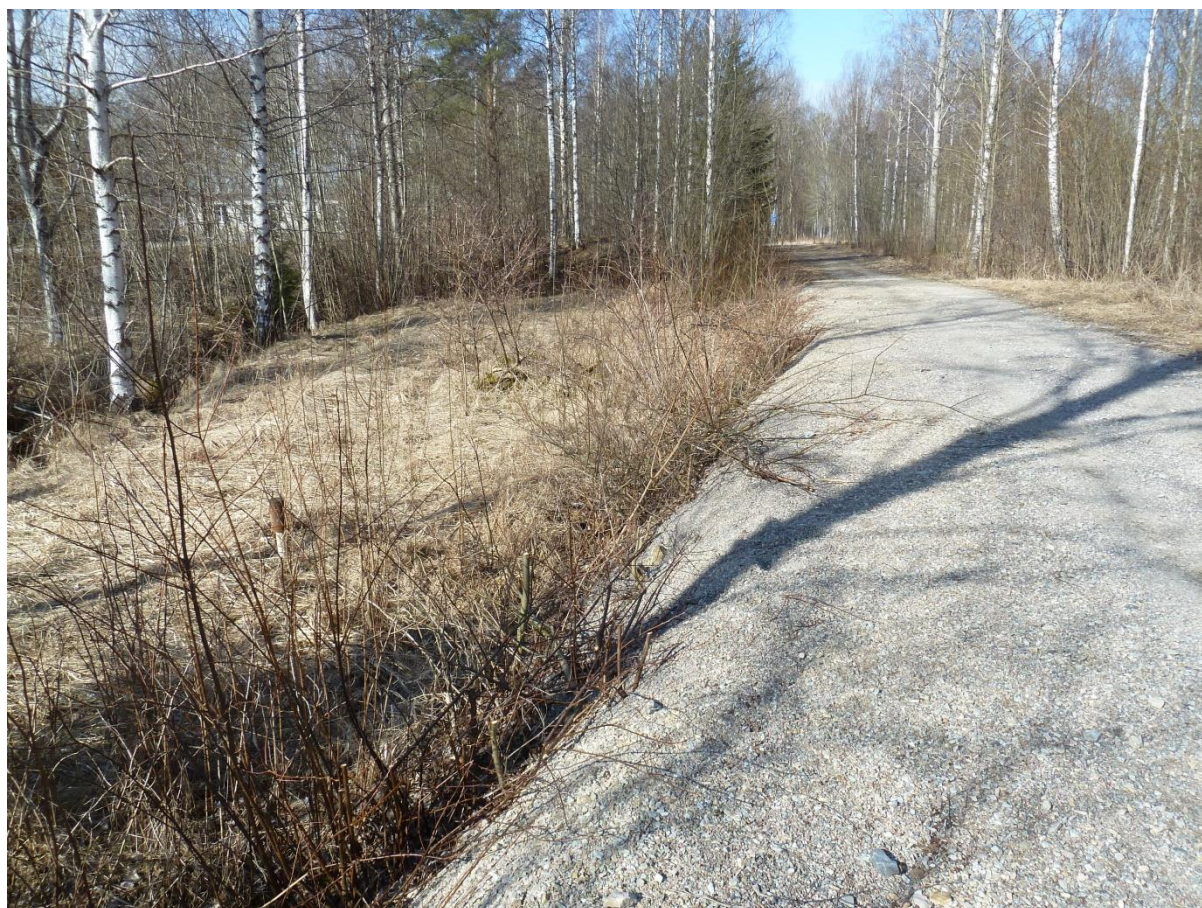
Figur 3. Gamla järnvägens passage över rum b3 strax öster om kontrollborrhål Ö3 (skymtar bakom riset). 2020-03-27

Vid gamla järnvägens passage över rum Storgruvan b3 rekommenderades 2015 åtgärder kopplade till Engelbrektsloppet. Åtgärderna inkluderade förstärkning av vägbanan med ett

Förutsatt att fortsatt regelbunden kontrollmätning av borrhålet utförs är alla gruvrisker vid objektet under kontroll.

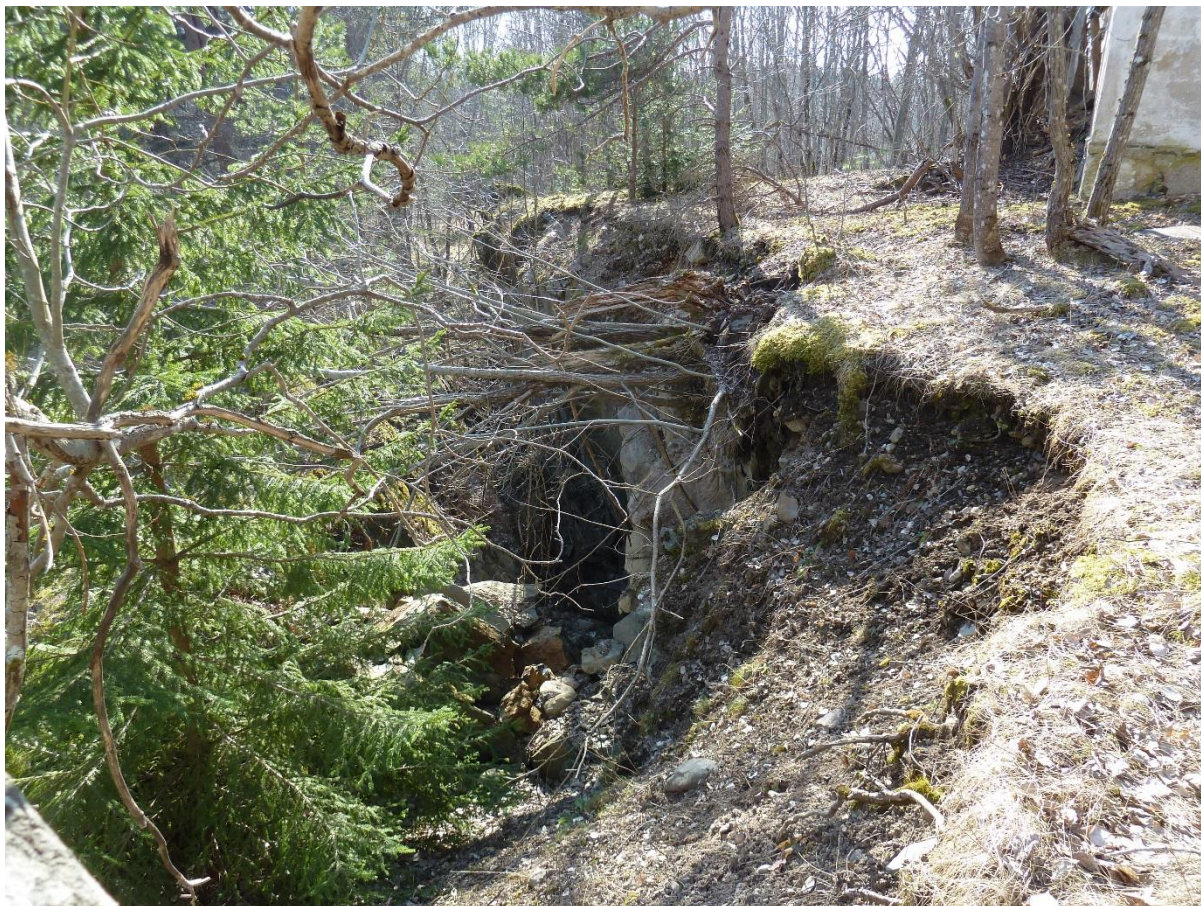
Figur 6. Rasområde söder om Gamla Arkivet, Rännilsgruvan / Spettalet. 2020-04-16.

Vid **RÄ1** = Rännilsgruvans hängvägg med rasområde från 1966, är förkastningslinjen fortfarande aktiv. Sprickorna vinkelrätt mot förkastningen är fortfarande öppna och vid besök 2020-04-16 konstateras att ytterligare ett nytt mindre ras om ca 50 m³ berg har skett i förkastningsväggen nedanför gamla arkivet sedan senaste inspektionen 11 januari 2017 (Figur 6 samt det övre gulmarkerade området i Figur 5).

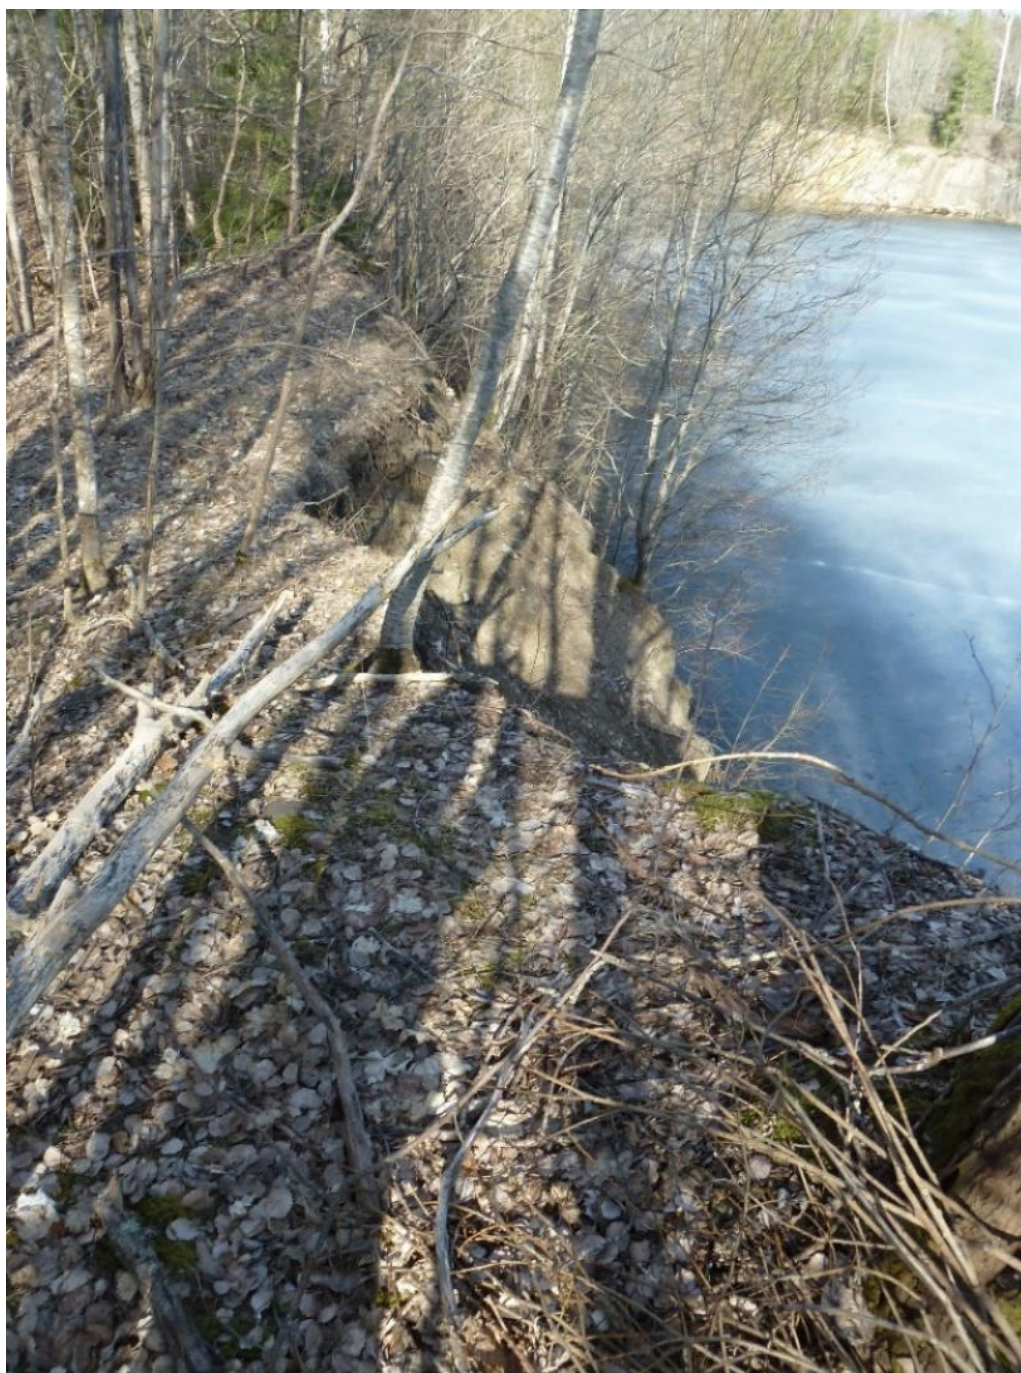
Vid inspektion 2020-04-16 observeras även ett nytt ras i västra väggen av Spettalet inom område S4 (Figur 6 och västra gulmarkerade området i Figur 5). Det nya västra rasområdet ökar S4 yta med 150 m² till 1400 m². (2020-04-16).

Figur 7. Nytt ras våren 2020 i västra väggen av Spettalet inom område S4. Rasområdet var tidigare aktivt i perioden 1982 till 2015 och har då en yta av drygt 1250 m². Våren 2020 har ytan ökat med 150 m². (2020-04-16).

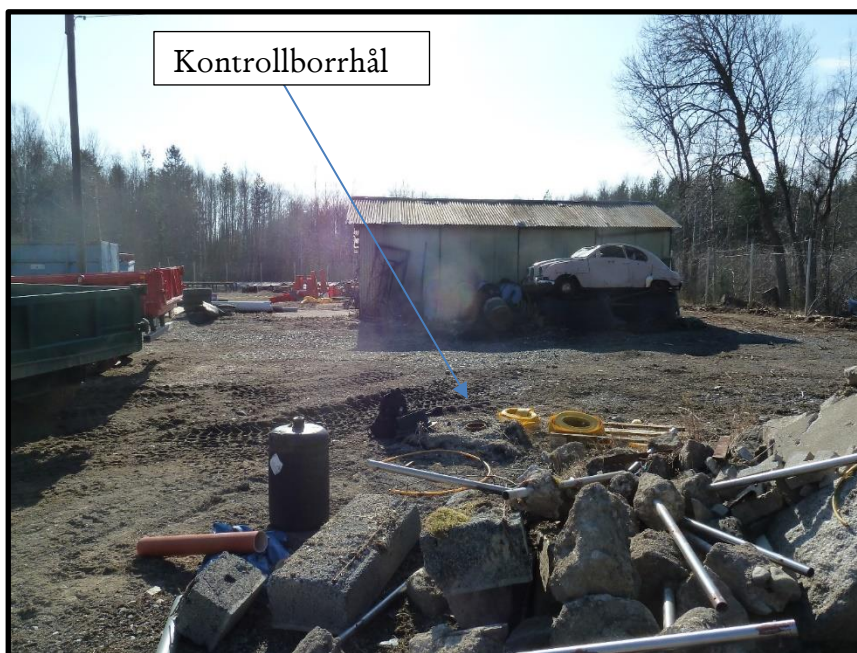
Strax söder om S3 (Figur 5, Figur 8 och Figur 9) har tidigare eftersöks ett kontrollborrhål genom hängväggen ned till spettalets brytningsrum. 2018 kunde undanröjning av skrot och rensning av borrhålet möjliggöra kontrollmätning för första gången sedan 1985.

Figur 8. Kontrollborrhål sydväst om Spettalet.

Gruvriskerna i området utanför staketet och söder om Spettalet är mer svårbedömda. Lodning av det nyrenoverade kontrollborrhålet i Spettalets hängvägg (S3) har gett svårtolkade indikationer. Vid lodning 2018-07-09 i kontrollborrhålet i Spettalets hängvägg observerades vad som uppfattades som en "hylla" eller förträngning. Detta skulle kunna tyda på att en spricka utvecklats i hängväggen. Dock kunde observationen inte bekräftas vid mätningen 2020-03-27. I mätningen 2020-03-27 noterades ingen hylla eller förträngning men ett avvikande "takmått". Sammantaget kan dessa två avvikelser vara ett varningstecken som kan tyda på krypande förändring. Dock har lodningen av kontrollborrhålet varit svår med otydliga indikationer vid båda tillfällena.

Det rekommenderas att kontrollhålet även mäts hösten 2020 samt att endast lätt trafik tillsvidare tillåts på den mindre grusvägen söder om Spettalet.

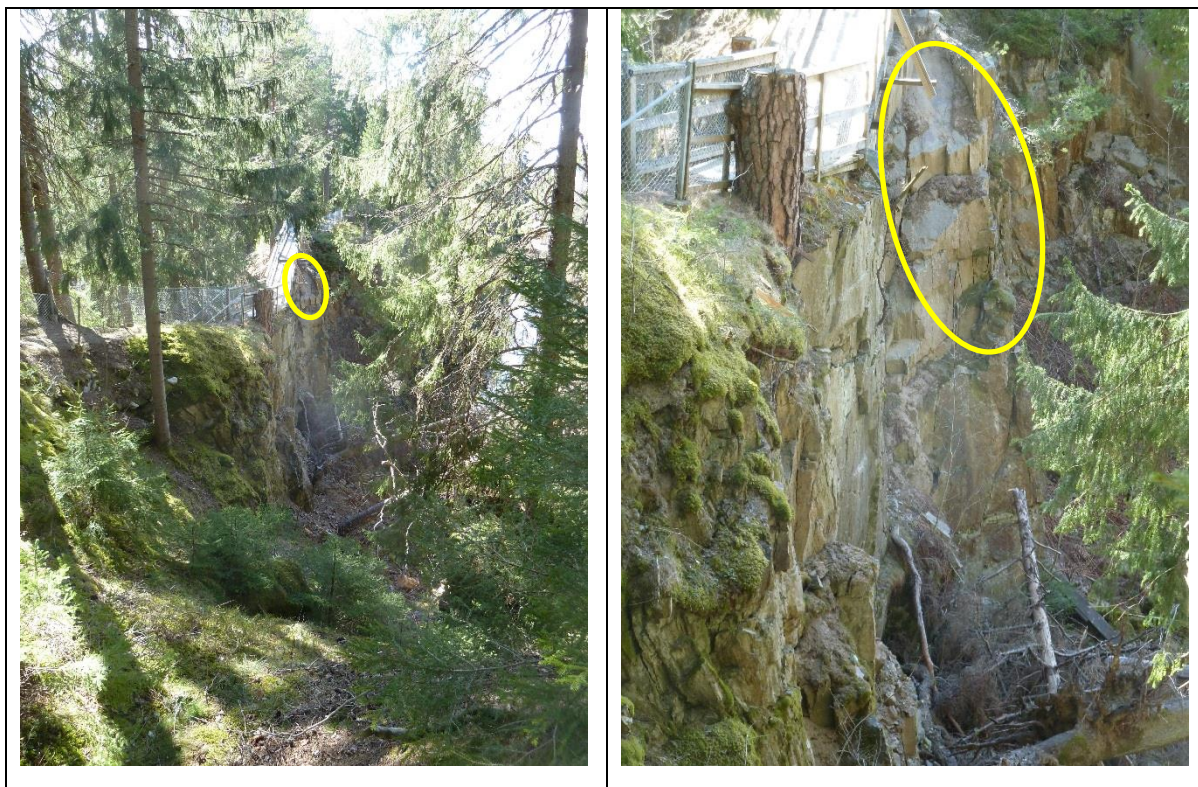
platsen och kunde då konstatera att ett mindre bergras skett på norra sidan i den bergklack som utgör bronns mellersta stödpunkt. Raset uppskattas ha en volym av ca 3 m³.

Stödpunkten är sprickrik och med tid kommer tjälsprängning sannolikt att orsaka flera ras. Bedömningen är att raset, även om det minskat volymen av den bergklack som utgör den mellersta stödpunkten för bron, hitintills inte påverkat själva bron, dess stabilitet eller den fortsatta användningen av bron. Dock rekommenderas regelbunden återkommande inspektion och att bron skall ingå i kontrollprogram.

Figur 11. Bron i Mossgruvsparken. Inringat område markerar tidigare inte dokumenterat rasområde på norra sidan av mellersta brostödet.

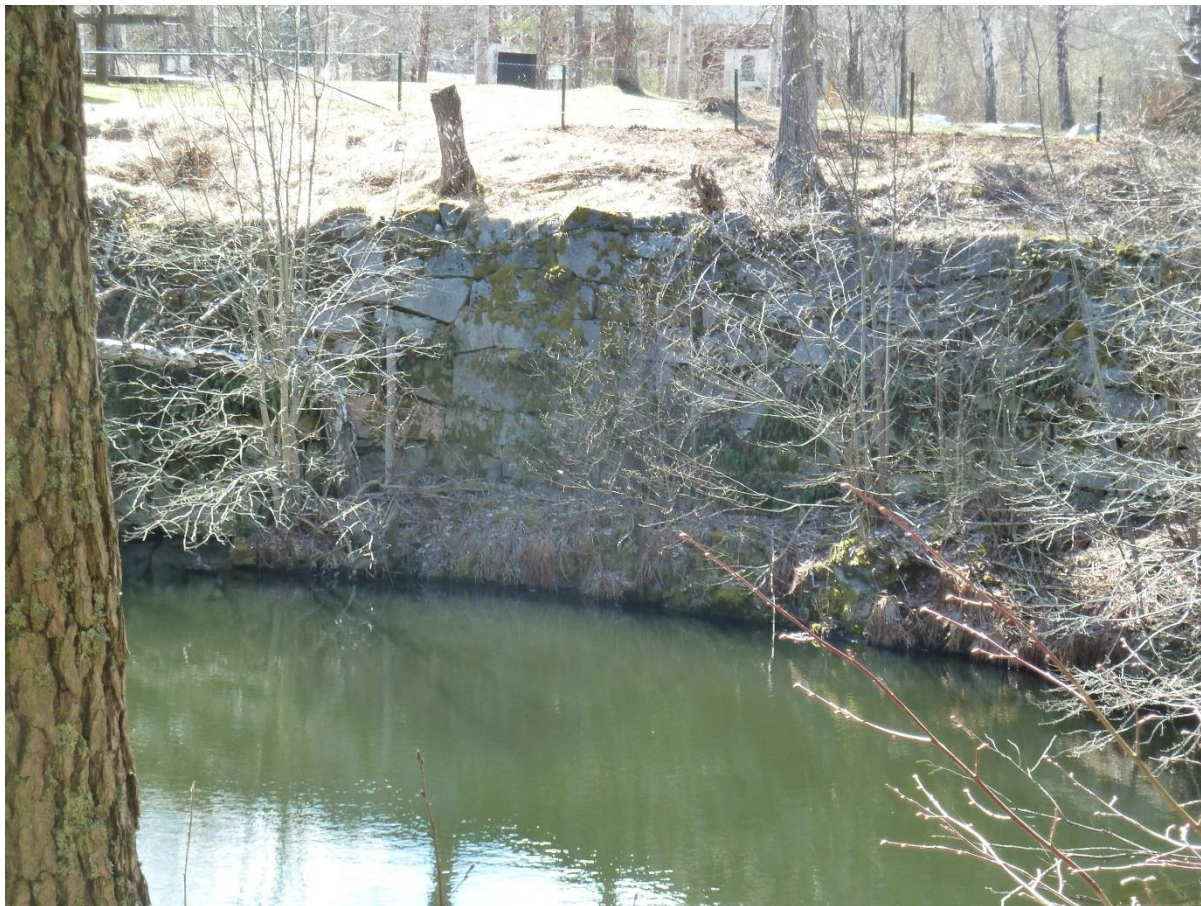
Objektet K4 (Fel! Hittar inte referenskölla.) utgörs av en kallmurad stödmur i Kilgruvans västra dagbrottsvägg strax norr om Konstgruveschaktet. Muren har gradvis börjat falla isär av tjälprängning

och trädrötter. Vid besök 2020-04-16 kunde det konstateras att muren är oförändrad jämfört situationen 2016 samt att kommunen utfört den rekommenderade flytten av staketet bort från det i första läget potentiella skredområdet.

Figur 13. K4. Kallmur i Kilgruvans västra vägg, 2020-04-16.

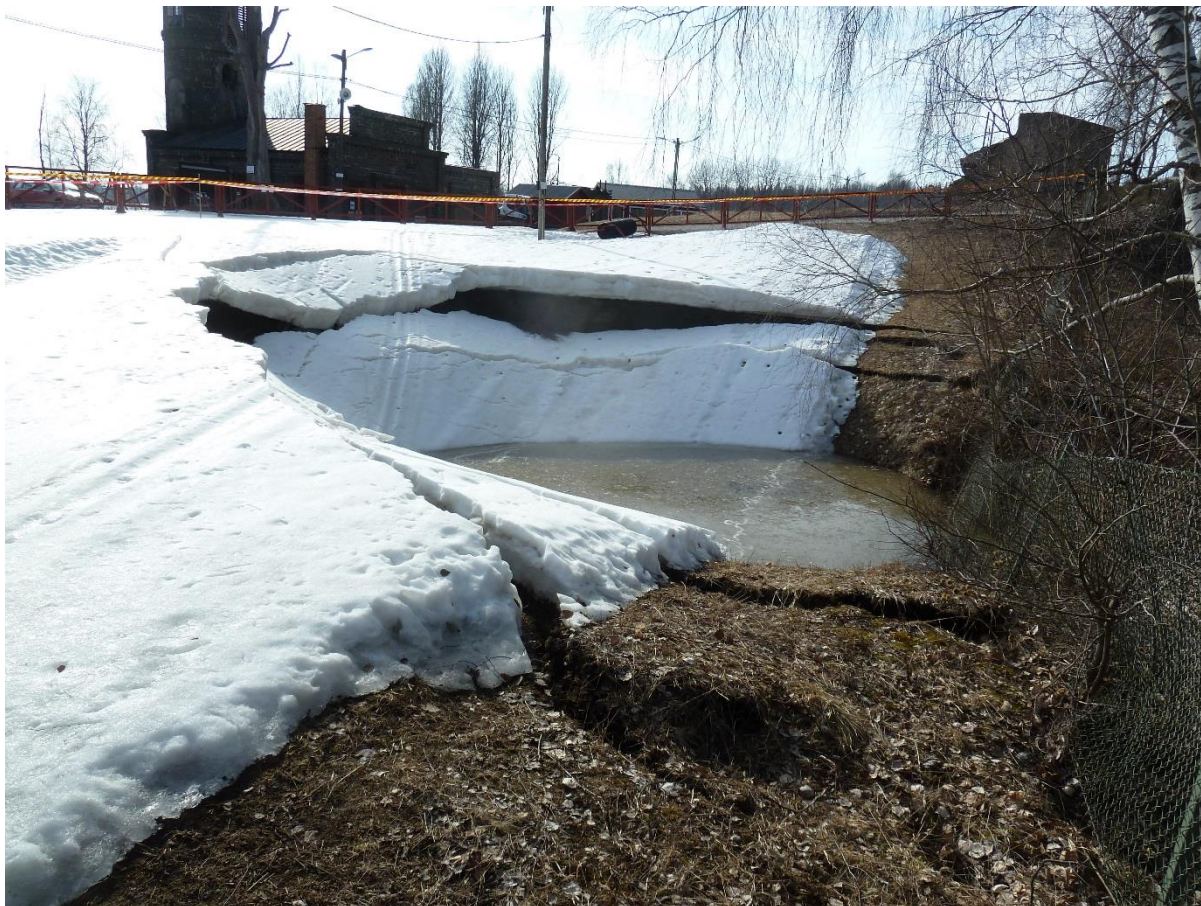
Väster om Gamla Gröndalsgruvan skedde ett ras under skidstadion natten mellan den 25-26 mars 2020. Området avspärrades omedelbart och har därefter inspekterats ett flertal tillfällen under våren sommaren 2020. Vid den senaste inspektionen 2020-07-03 var läget oförändrat. I bilaga 2 återfinns en utförlig rapport som beskriver läge och geometrier i området.

Figur 15. Rasområde vid Gamla Gröndalsgruvan. 2020-03-27

Ny bedömning av gruvrisken planeras under tidig höst 2020.

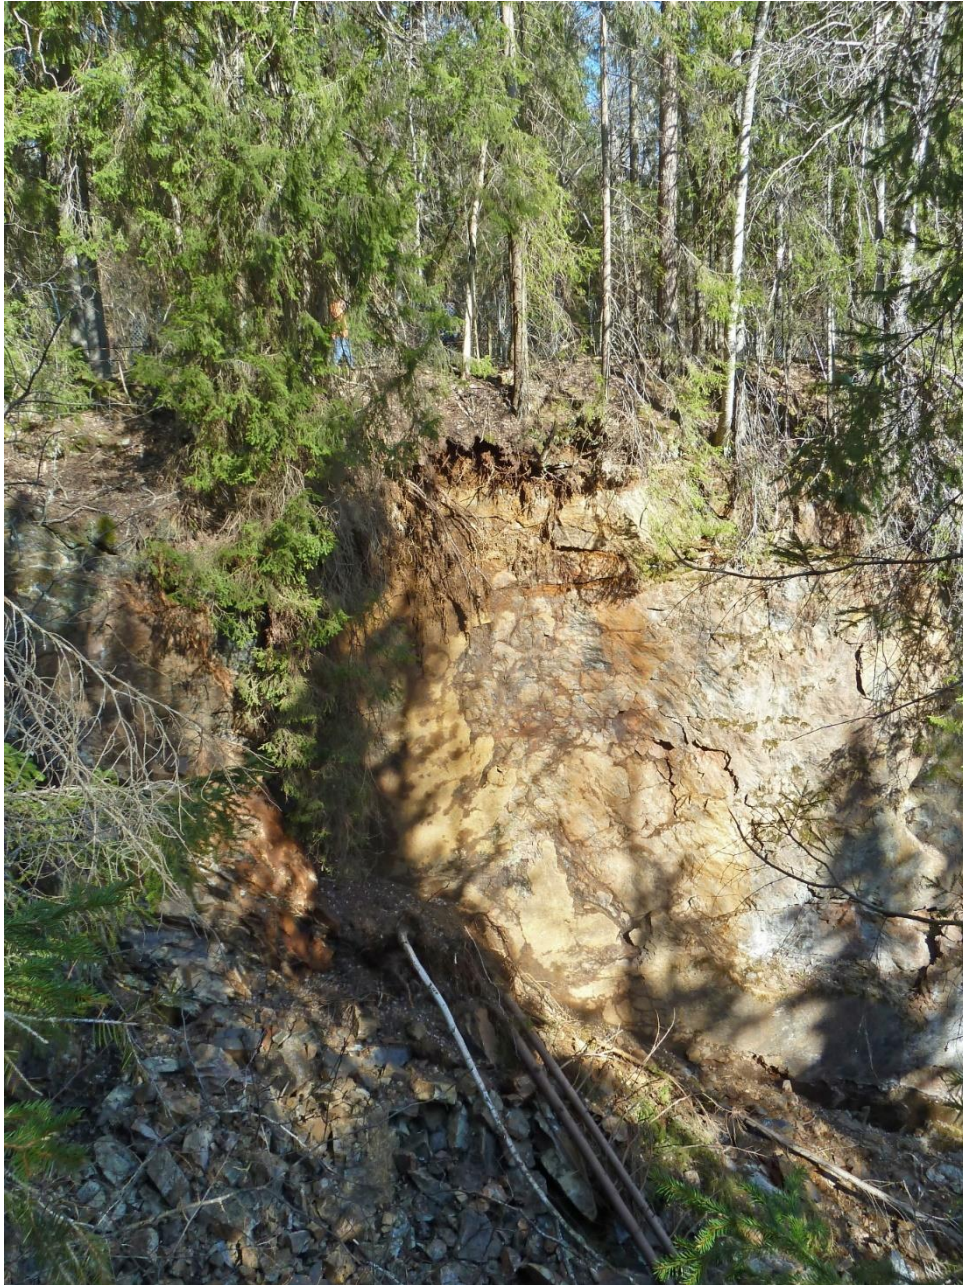
Natten den 14 april rasade en del av norra dagbrottsväggen i Klackbergs dolomitbrott väster om Klackbergsgården. Raset skedde i ett område endast några meter söder om en promenad/skogsbilväg. Raset har dokumenterats i en kortfattad rapport som återfinns som bilaga 3.

Figur 16. Rasområde i norra väggen av Klackbergs dolomitbrott (färskt rasområde har något mörkare brun färg). 2020-04-16. Notera person i blå byxor på promenadväg i övre delen av bilden.

Vid besök den 16 april 2020 rekommenderades en flyttning av det befintliga staketet för att öka säkerhetsavståndet mellan promenadvägen och rasområdet. Vid inspektion 2020-07-03 konstateras att ytterligare en mindre mängd löst material rasat ned, dock utan att påverka raskanten vid promenadvägen. Gruvriskens kvarstår men kan minskas om staketet flyttas som tidigare rekommenderats.

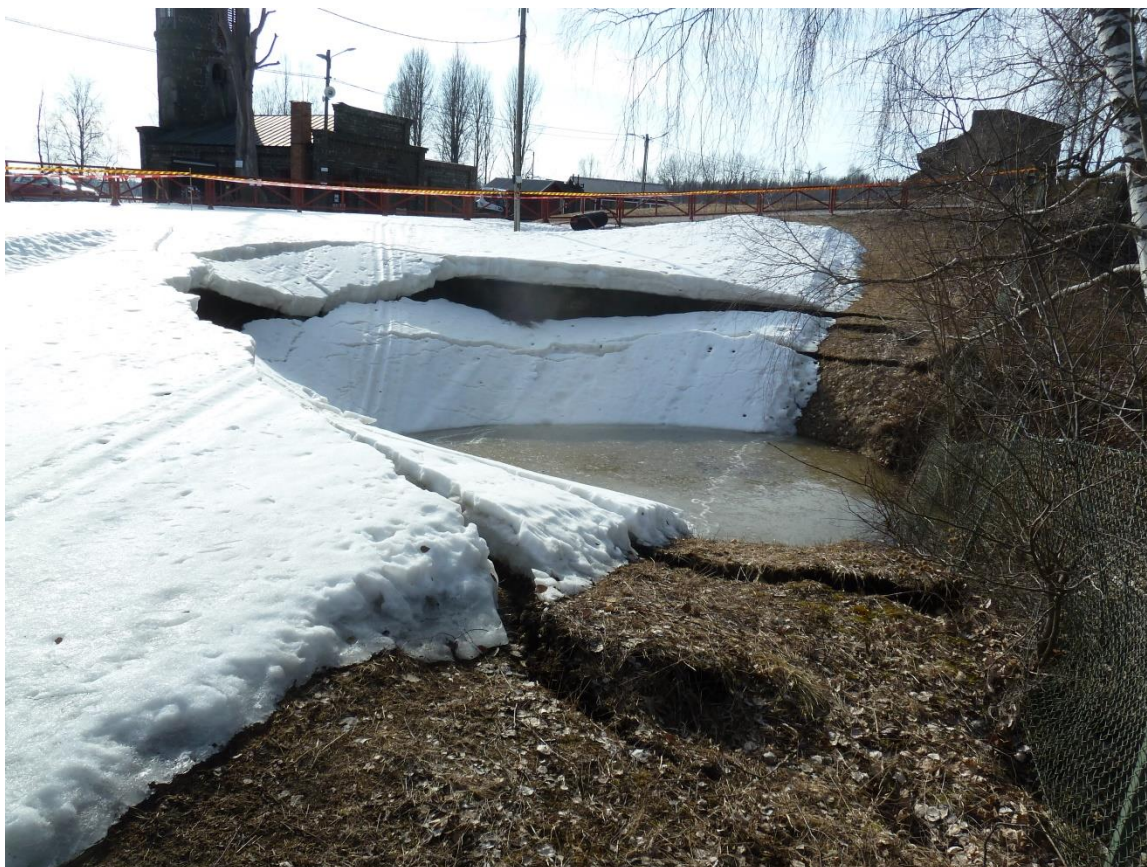
Figur 4. Skredområdet 27 mars 2020 från norr.

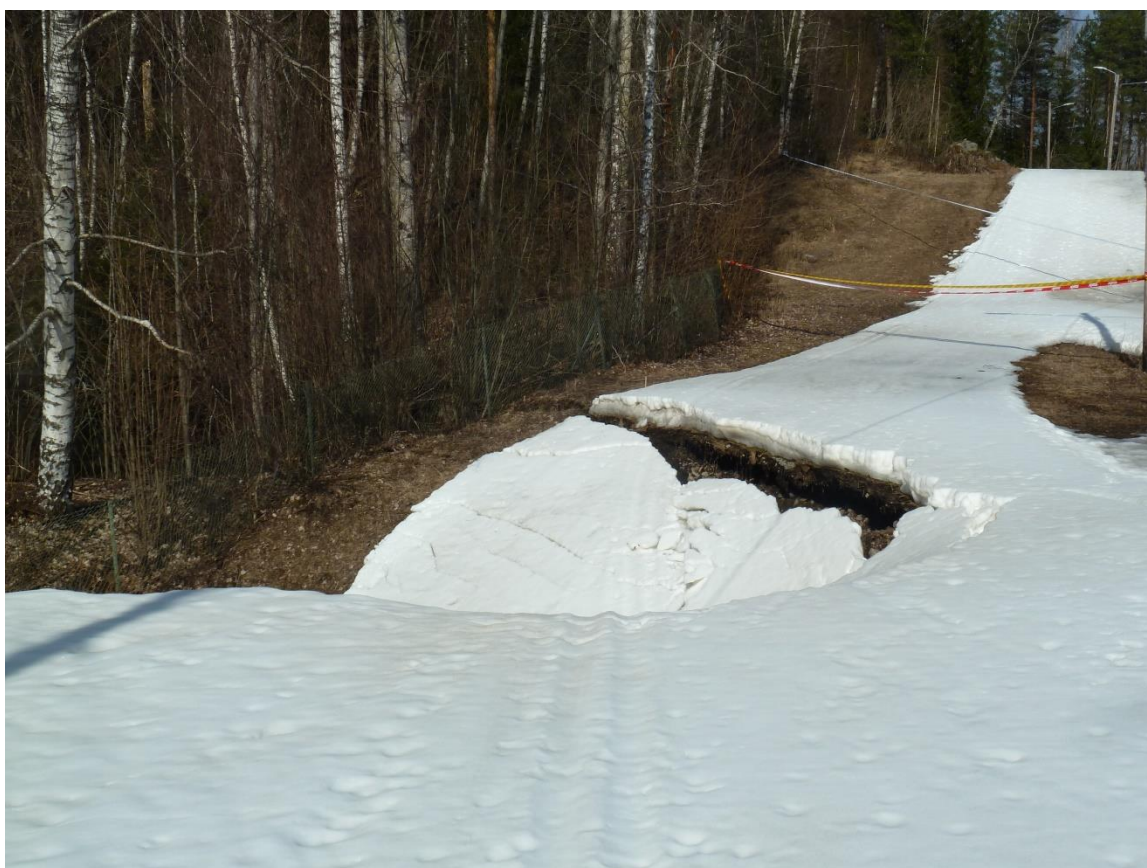
Figur 5. Skredområdet 27 mars 2020 från sydost.

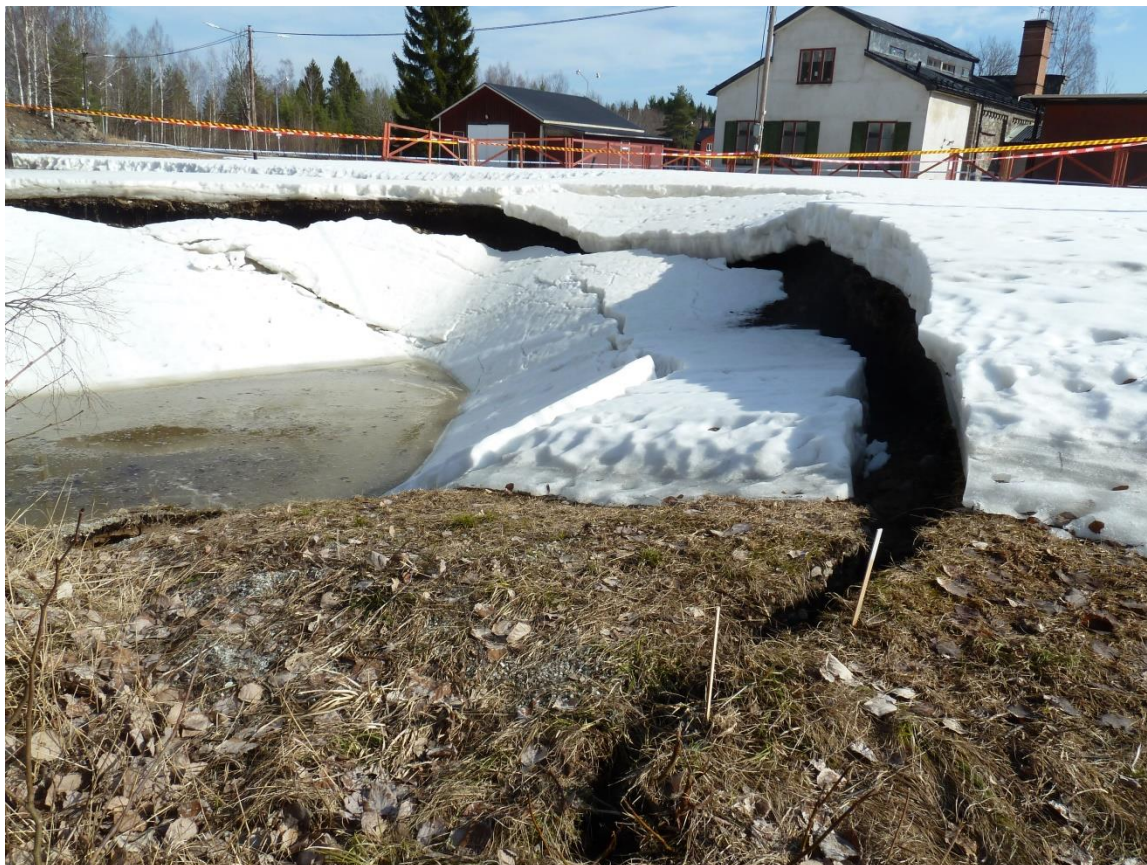
Figur 6. Skredområdet 27 mars 2020 från söder.

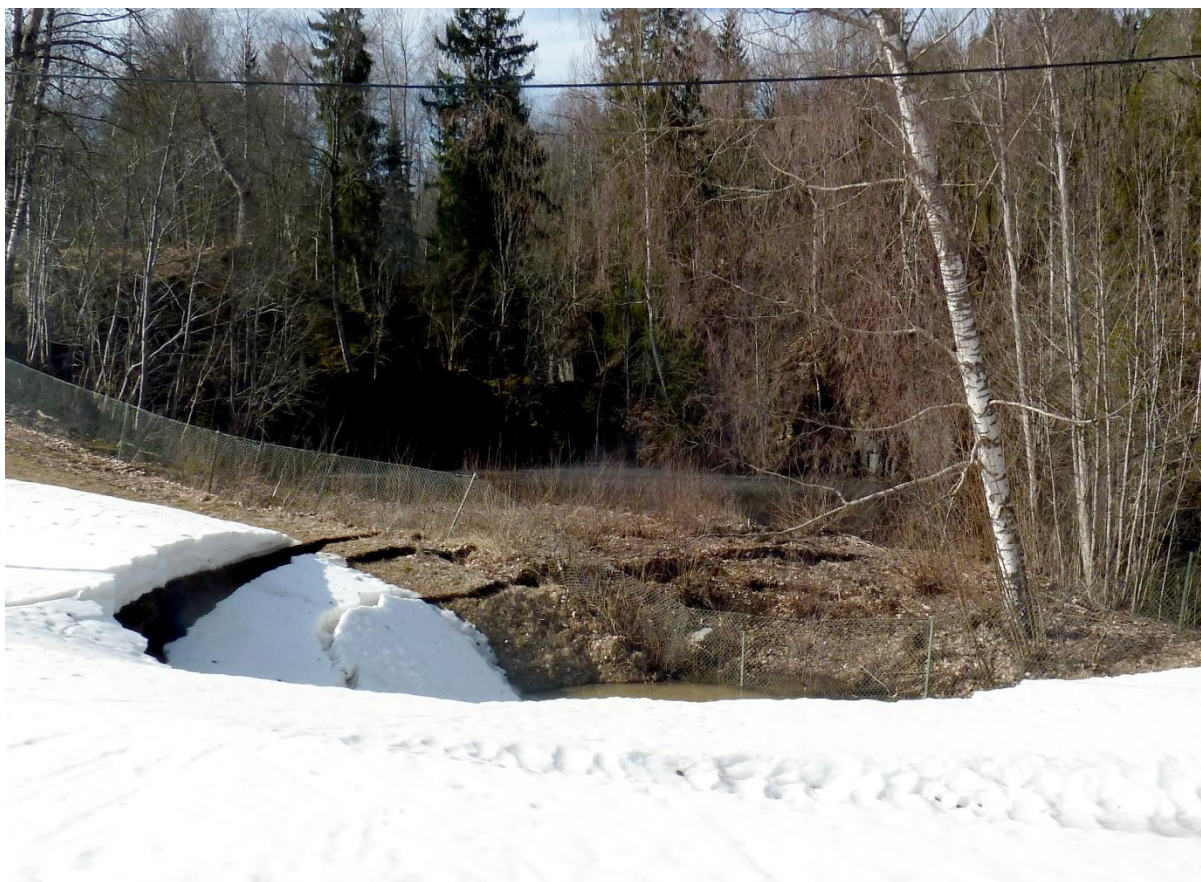
Figur 7. Skredområdet 27 mars 2020 från nordost.

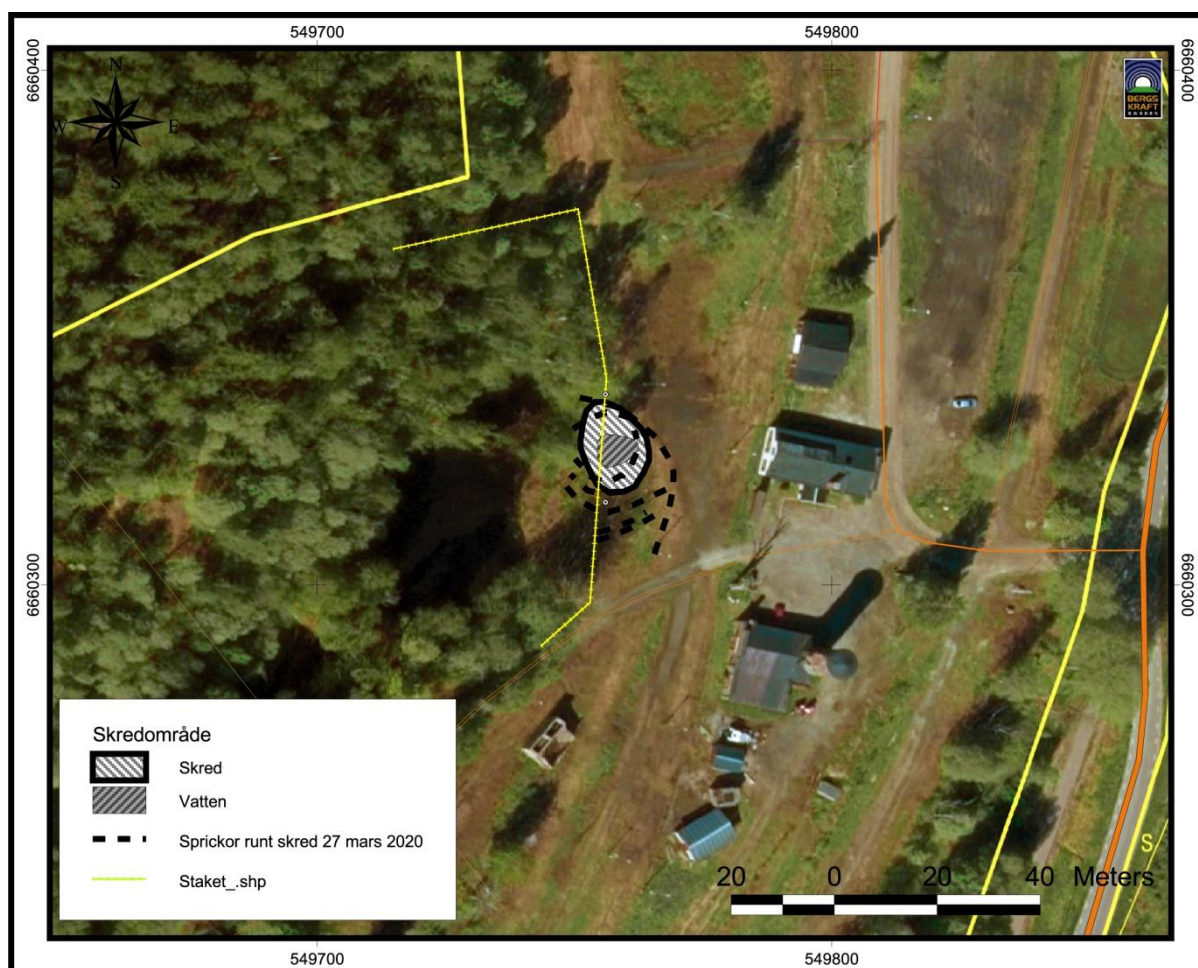
Det öppna skredområdet var ovalt och med längsta axeln orienterad i nordnordväst samt ca 13 meter brett och drygt 18 meter långt, Vattenspegeln var ca 8 gånger 6 meter och avståndet till vattenyta från markyta under snötäcket uppskattas som mest till drygt 2 meter. Runt det öppna skredet finns flera långa och mer eller mindre öppna koncentriska sprickor i markytan, både mot öster och in bakom staketet väster om skredet där också en större björk nu lutar mot öster ut över skredet.

Figur 8. Skredområdet öster om Gamla Gröndalsgruvan 27 mars 2020.

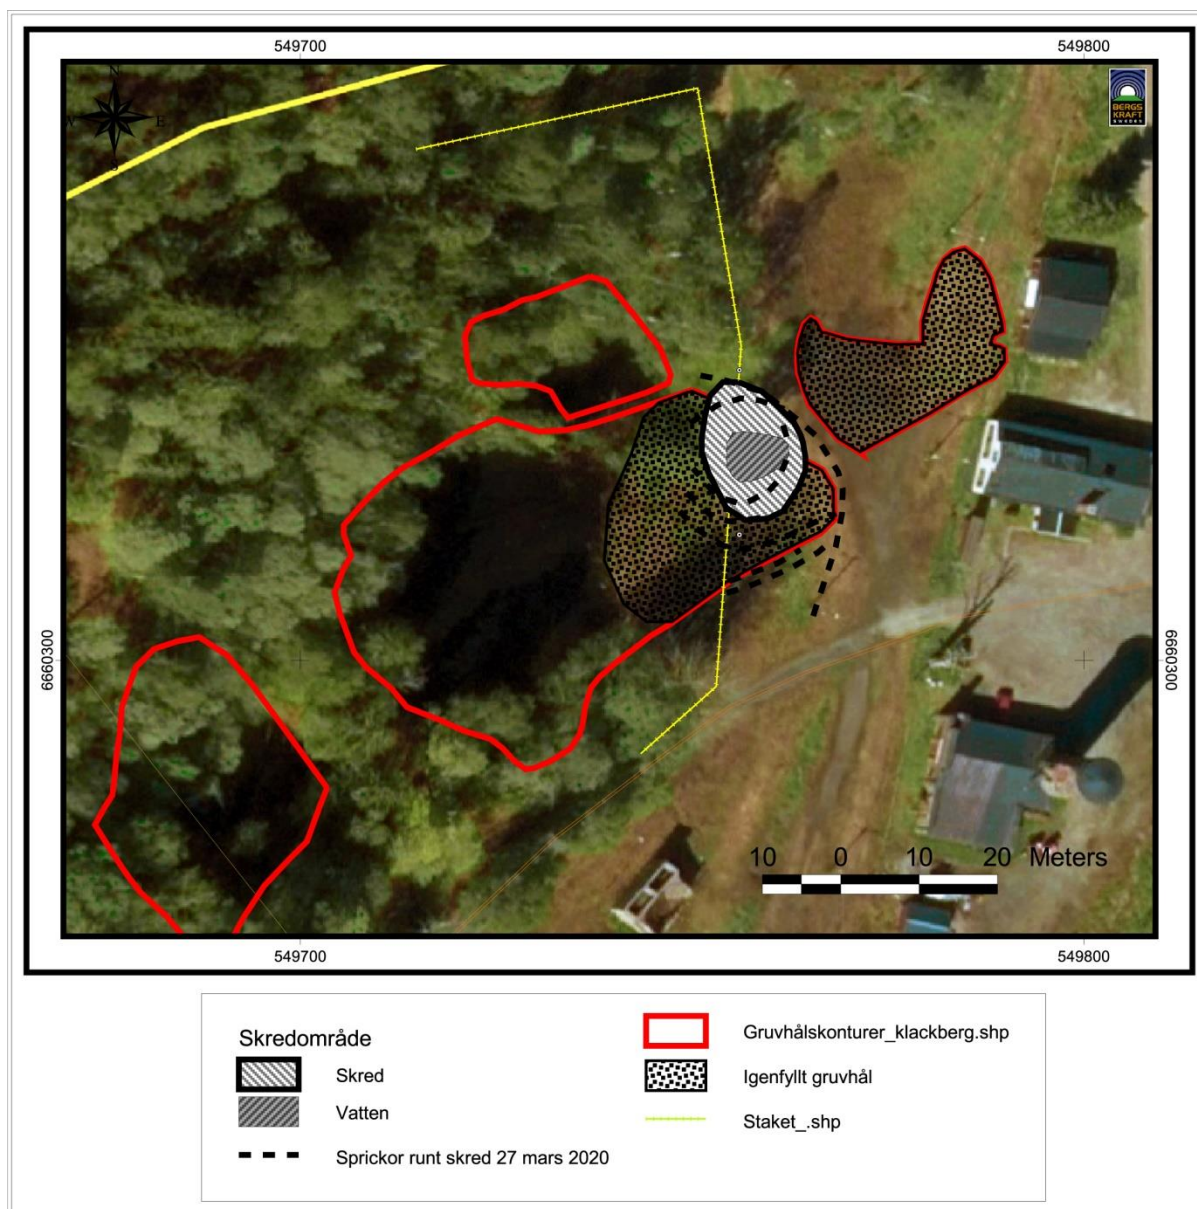
Figur 9. Skredområdet öster om Gamla Gröndalsgruvan samt återfyllda gruvhål.

Det icke namngivna och återfyllda gruvhålet sträckte sig ursprungligen ned till gruvans 68 metersnivå och är där förbundet med Gamla Gröndalsgruvan genom en större öppning i den vertikala pelare som lämnats mellan Gamla Gröndalsgruvan och det icke namngivna igenfyllda gruvhålet. Pelaren utgörs av gångbergarten diabas.

Skulle det senare vara fallet kommer skredet med tiden att utvidgas gradvis från väster mot nordost i riktning mot vallastugan-gruvstugan. I nuläget görs bedömningen att skredet inte kommer att utvecklas bortom den ursprungliga östra gränsen för det icke namngivna gruvhålet (d.v.s. skredet stannar inom röd ram och svart raster i Figur 9).

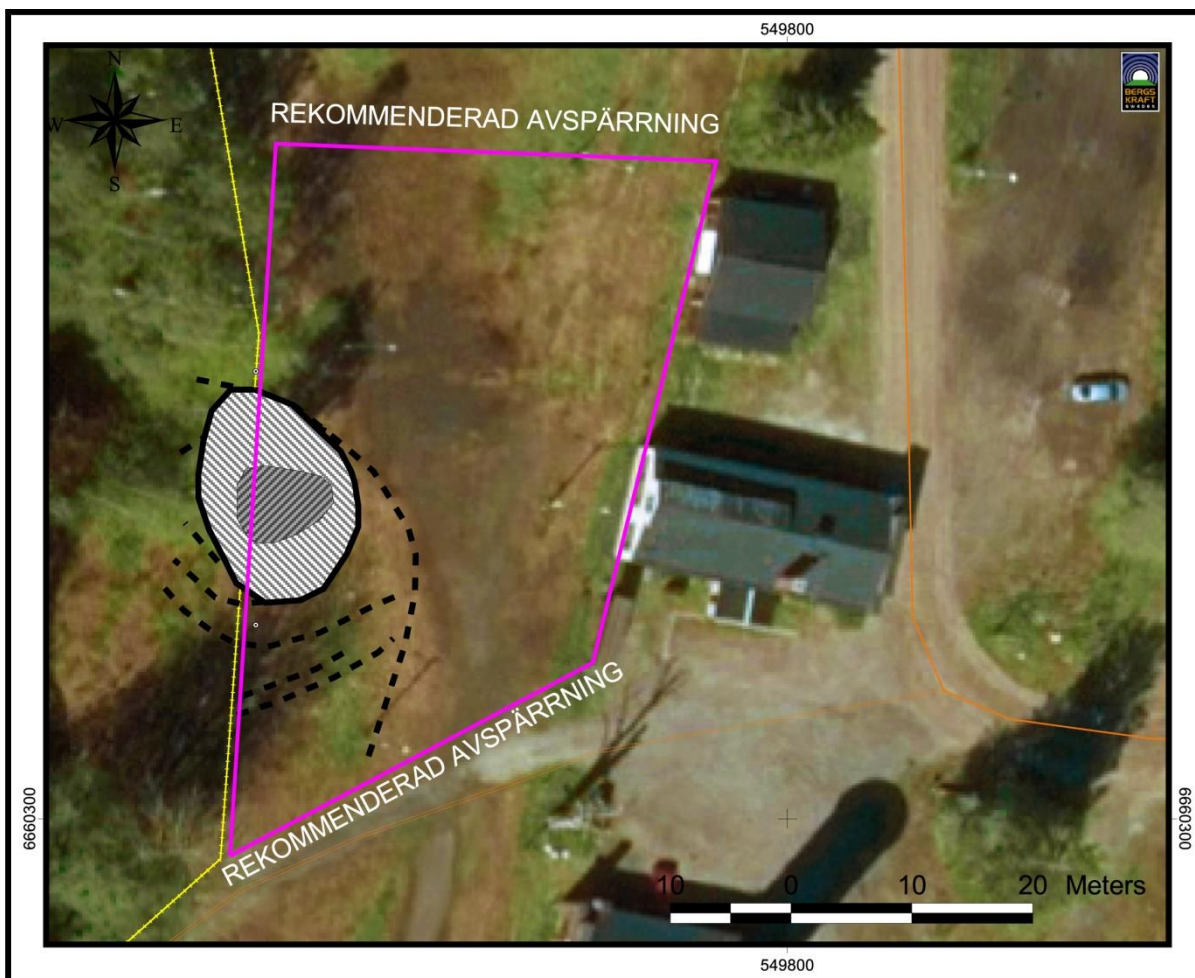
Figur 11. Förslag till avspärrningar runt skredområdet.

Bergskraft rekommenderar att de tillfälliga avspärningarna som anordnades efter upptäckten den 27 mars kan modifieras i enlighet med karta i *Figur 11* samt att området tills vidare skall betraktas som farligt och att området inte får beträdas utan skall vara avspärrat.

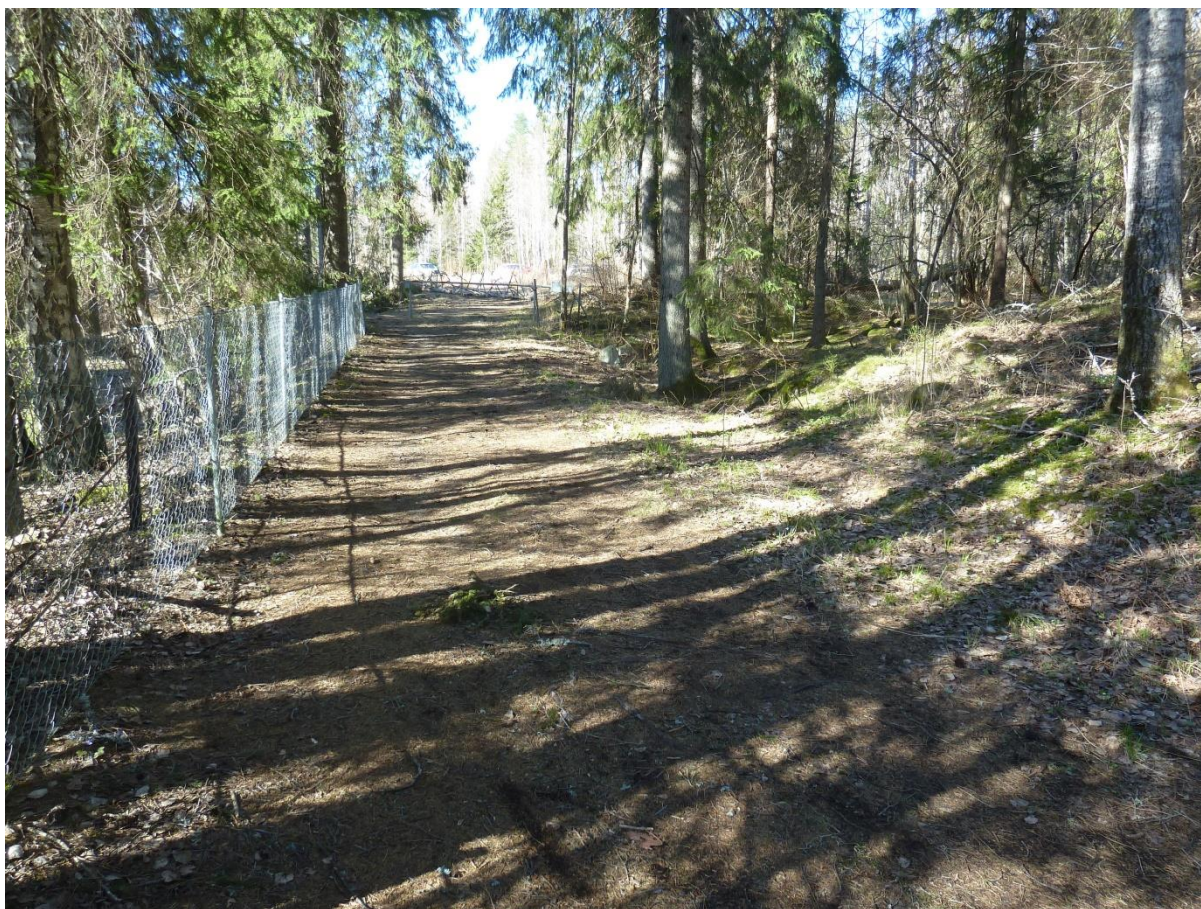
Raset har skett i norra väggen av dolomitbrottet, omedelbart söder om den mindre, med vägbom avspärrade, skogsbilvägen som löper mellan Klackbergs parkering i öster och Kolningsbergsvägen i väster.

Figur 1- Skogsbilväg från Klackberg till Kolningsbergsvägen (rakt fram). Raset omedelbart till vänster bakom staketet.

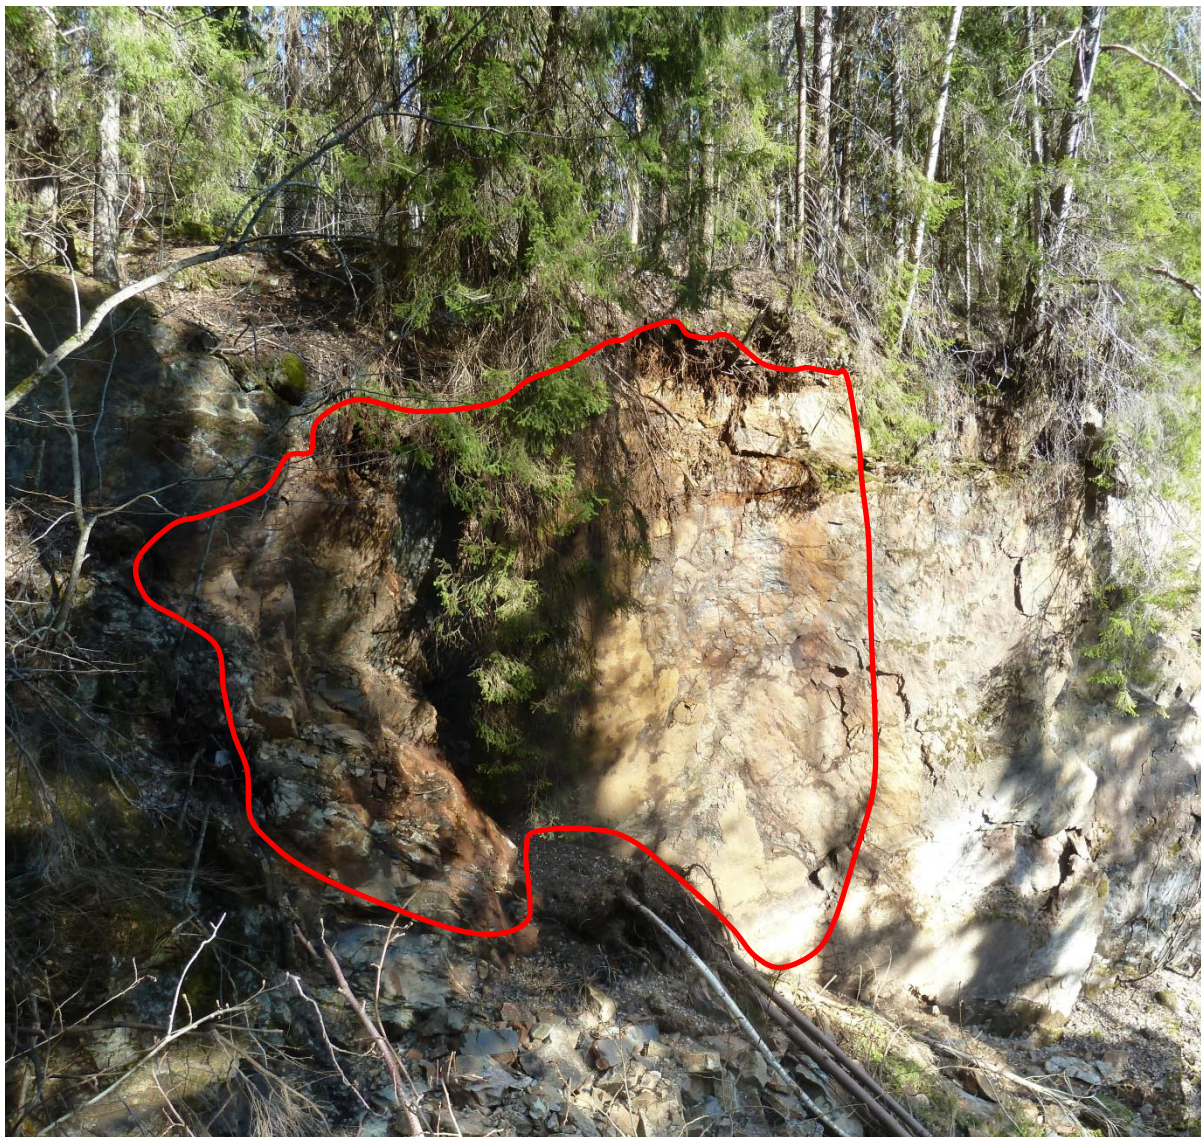
Inspektion på avstånd den 16 april från den södra dagbrottsväggen av ca 75 löpmeter av den norra väggen, visar att raset omfatta ca 2*12 meter längs norra väggen och har berört en yta av ca 25 m² och då huvudsakligen de översta 3-6 metrarna av den totalt ca 6-10 meter höga norra väggen. Den totala volymen uppskattas till ca 100 m³ vilket motsvarar ca 300 ton berg.

Rasmassorna har "rutschat" ned och samlats som en oregelbunden berghög utspridd vid foten av väggen.

Figur 2. Panorambild av rasområde i norra bergväggen av dolomitbrottet i Klackberg. Observera att panoramat ger skeva vinklar och en felaktig höjduppfattning. Staketet kan skymtas bakom grenarna uppe till vänster.

Raset omfattar huvudsakligen berg och morän samt några mindre träd. Jorddjupet uppskattas till ca 1-1,5 meter och avståndet mellan berörd markyta och det ca 1,1 meter höga staketet som skiljer skogsbilvägen från rasbranten är nu som minst ca 1,5 meter.

Bergväggen inspekterades på avstånd och det bedöms att det i samma område samt längre åt öster finns flera sprickor som kan aktiveras och generera ytterligare ras i ett senare skede.
