BERGSKRAFT
Bergslagen AB

Resultat av
Kontrollmätningar och inspektioner
av vissa gruvrisker i Norberg
Våren -2020

BKBAB 2020-08-11 SS- Rep

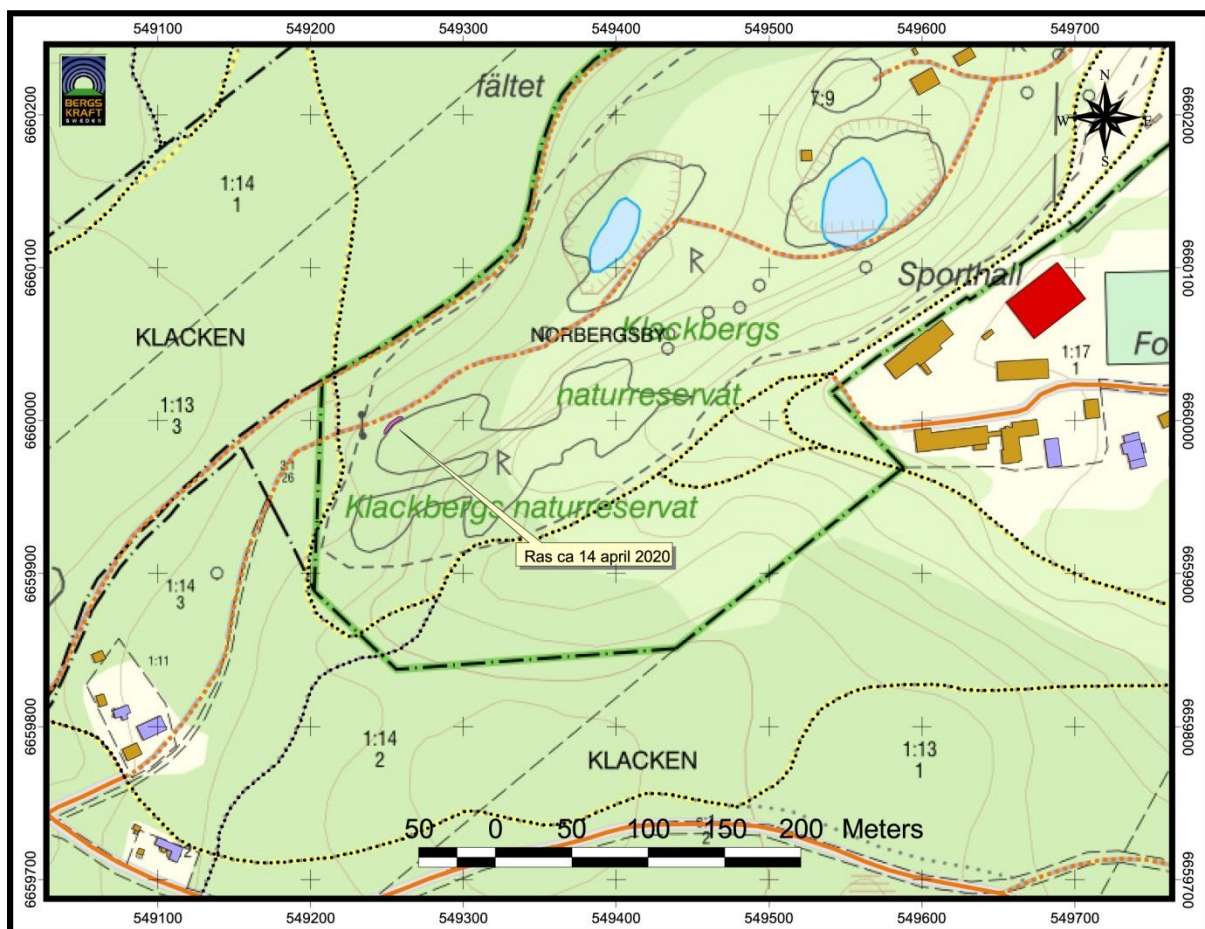
Figur 3. Rasområdet vid dolomitbrottet i Klackberg 14 april 2020

Raset har skett i den instabila branta norra väggen av dolomitbrottet i Klackberg. Sannolikt har äldre sprickor varit vattenförande och omväxlande tjälsprängning/tjällossning har utlöst raset.
