Uppdaterad Gruvriskutredning  
Storgruvan - Eskilsbacken  
Kontrollmätningar och observationer  
2022–2024 samt förslag till ny staketplacering

BKBAB 2024-11-28 SS- Rep

2024-11-28

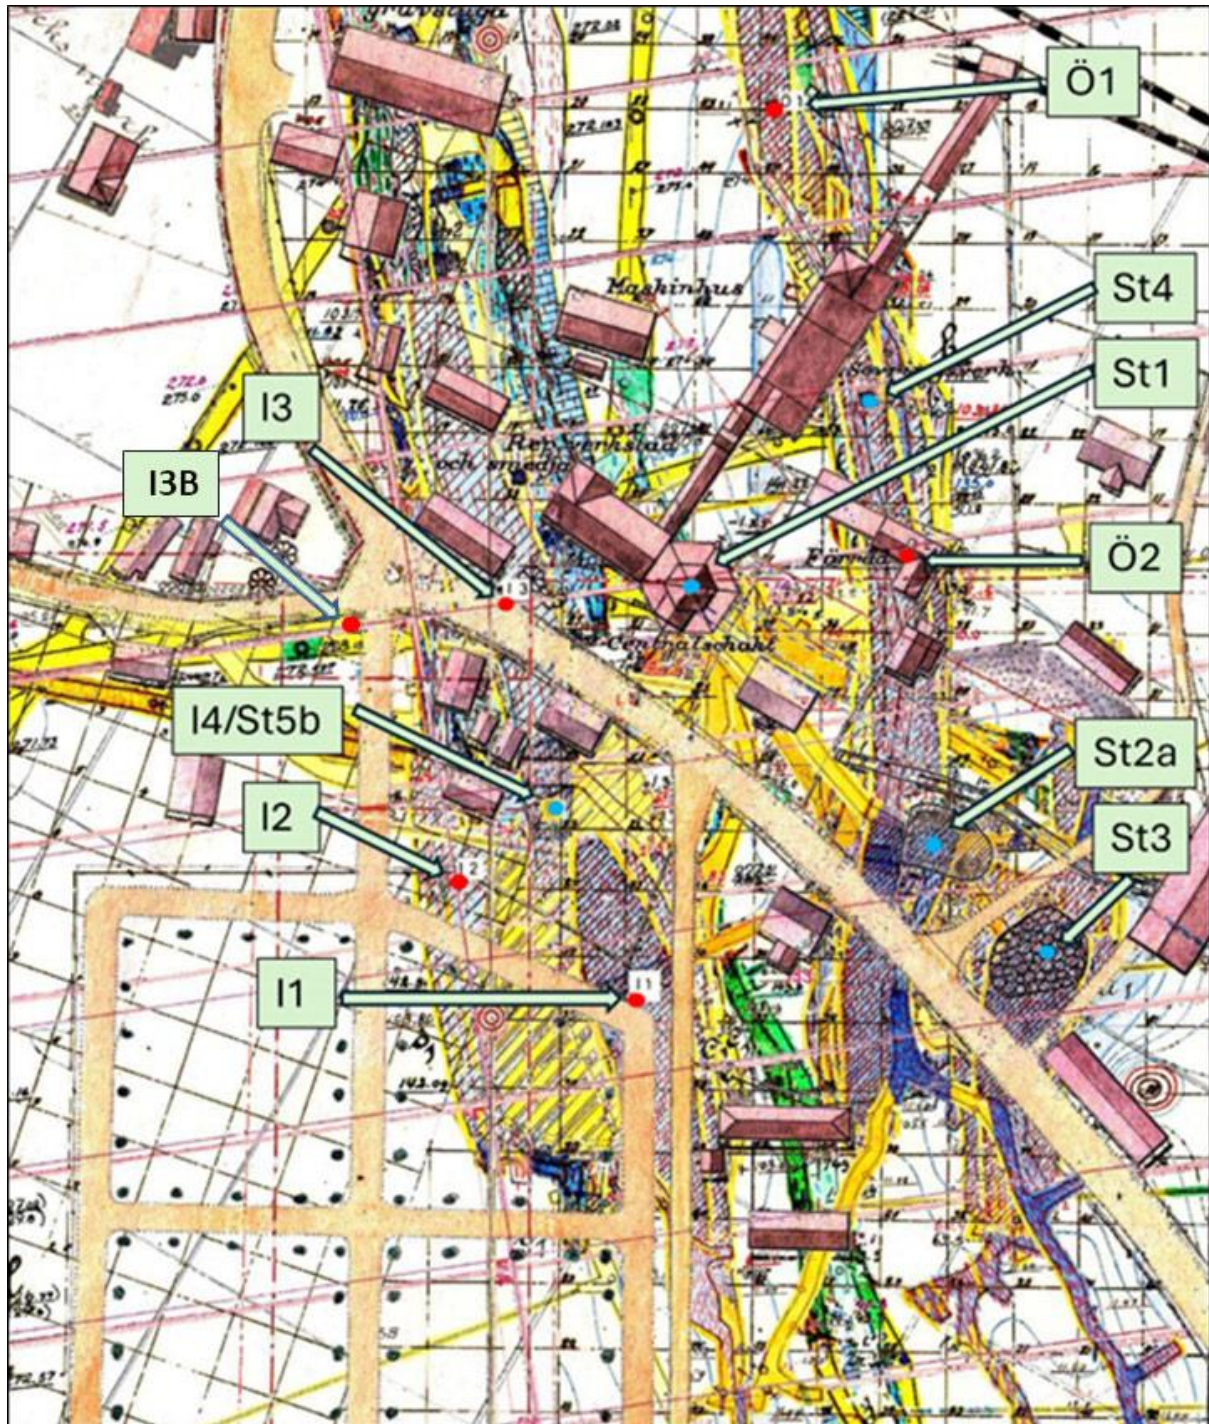
Figur 1. Eskilsbacken. Urval gruvriskobjekt presenterade i tidigare rapport och i denna text. Röda punkter = kontrollborrhål, blå punkter = schakt och rasöppningar.

Förändringen under borrhål I2 aktualiserade behovet av kontroll av gruvrisker vid "vägkröken" norr om I3, vilka alltså inte kunnat utföras sedan 1998 på grund av det förlorade kontrollborrhålet I3. Som framgår av kartbilden i Figur 1 är "vägkröken/asfaltkanten, belägen mindre än 20 meter från det till markytan projicerade brytningsrummet.

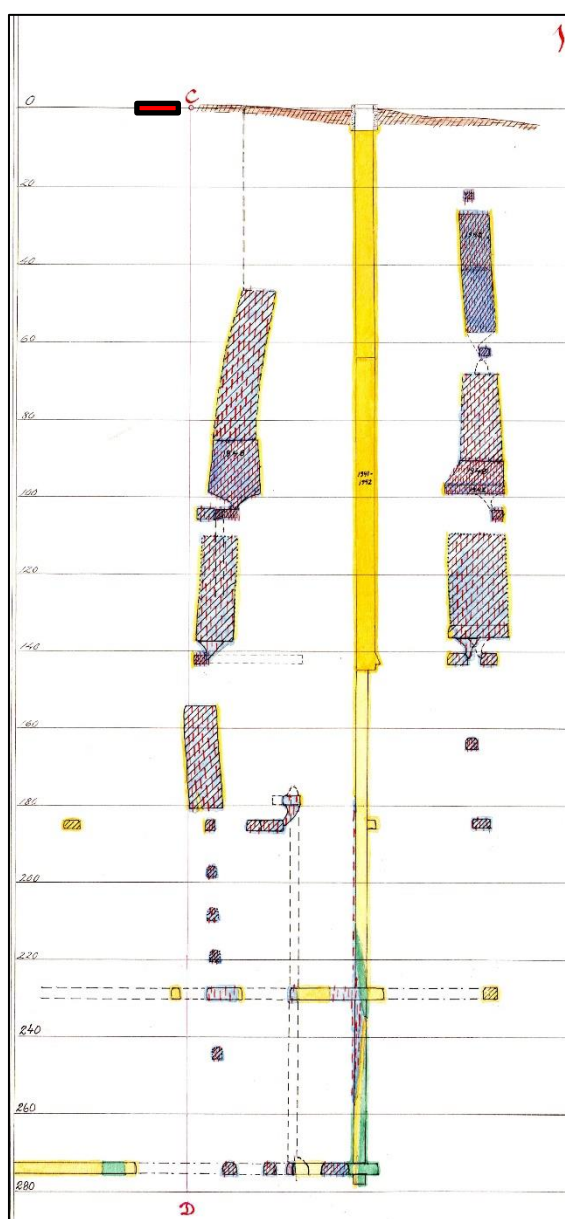
Figur 2. Utdrag ur gruvkartan med profil genom Storgruvan och kontrollborrhål I3. (Norr till vänster och söder till höger). Skala enligt djupmarkeringar till vänster i bilden. Röd liggande rektangel symboliserar vägen.

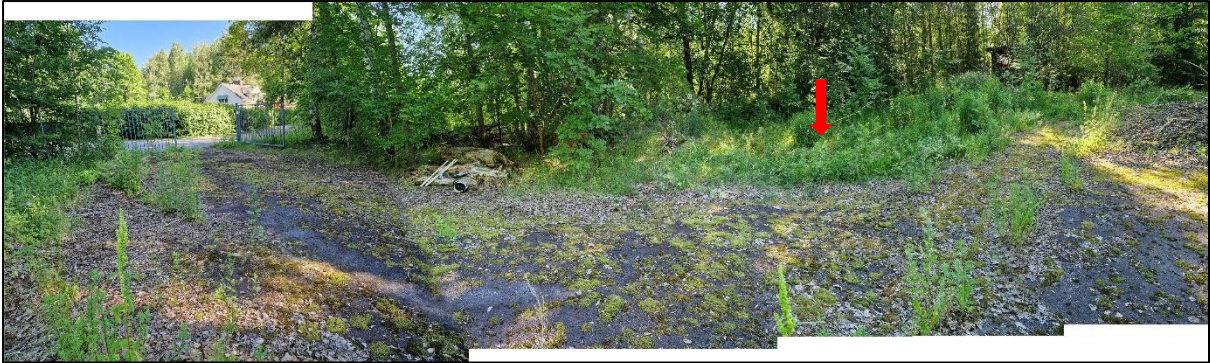
Figur 3. Panoramabild över den asfalterade norra delen av före detta Engelbrektskatan. Positionen för kontrollborrhål I3 enligt gruvkartan indikerad vid röd pil. Observera att bilden har ett förvriddt perspektiv. Asfaltkanten är i verkligheten rak.

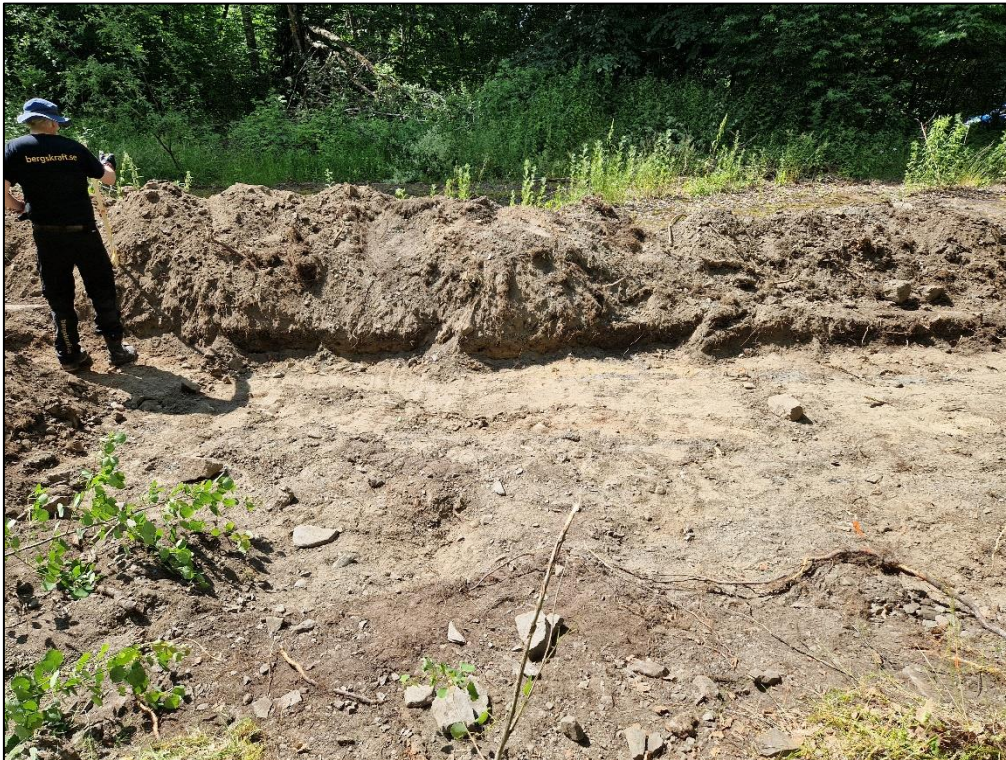
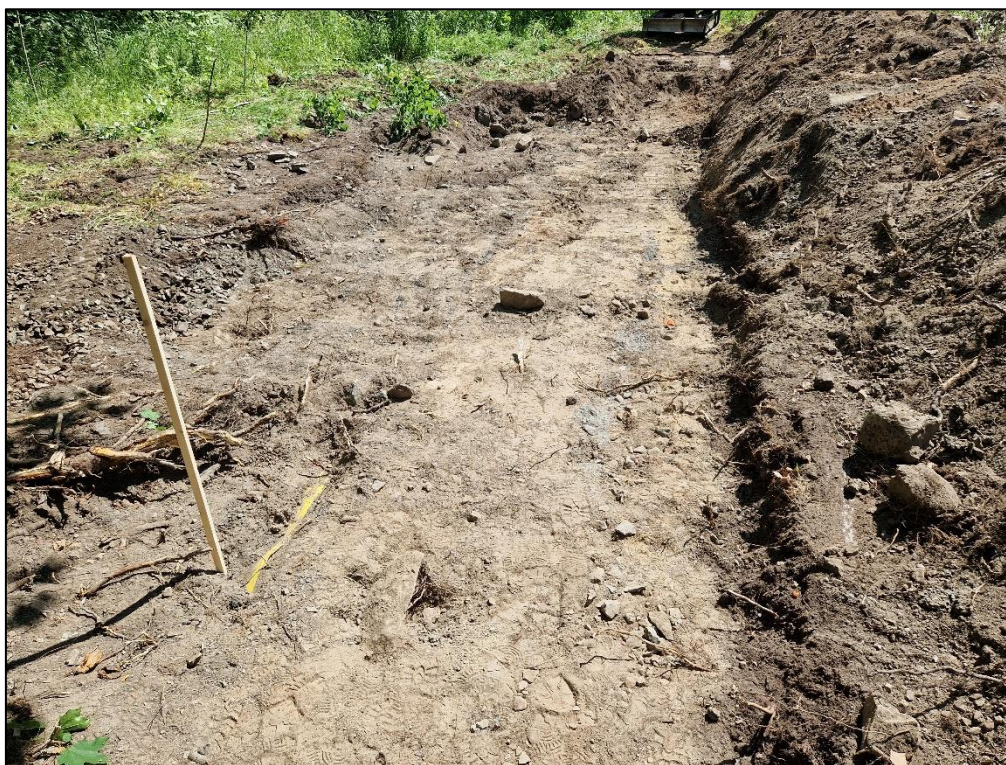
Ytan schaktades till ca drygt 30 cm för att söka efter borrhålet (Figur 4 och Figur 5). Nära borrhålets utpekade läge påträffades på ca 25 cm djup, ett ca 100 cm långt, i ena änden rakt avsågat och i andra änden skarvgångat foderrör med förväntade dimension, men tyvärr var det löst liggande. Själva borrhålet eller fortsättningen på foderröret kunde inte påträffas varken genom grävning eller genom eftersök med metalldetektor. Troligtvis har kontrollborrhålets foderrör ”rykts upp” vid schaktning i samband med deponering av trädgårdsavfall på platsen före 2015.

Då schaktningen inte kunde lokalisera borrhålet diskuterades den sammanvägda riskbilden för området vid och/ söder om ”vägkröken”. Då betydande förändring bekräftats vid I2 men inte kunde uteslutas vid/ norr om I3 beslutades i arbetsgruppen att söka medel för att borra ett nytt kontrollborrhål.

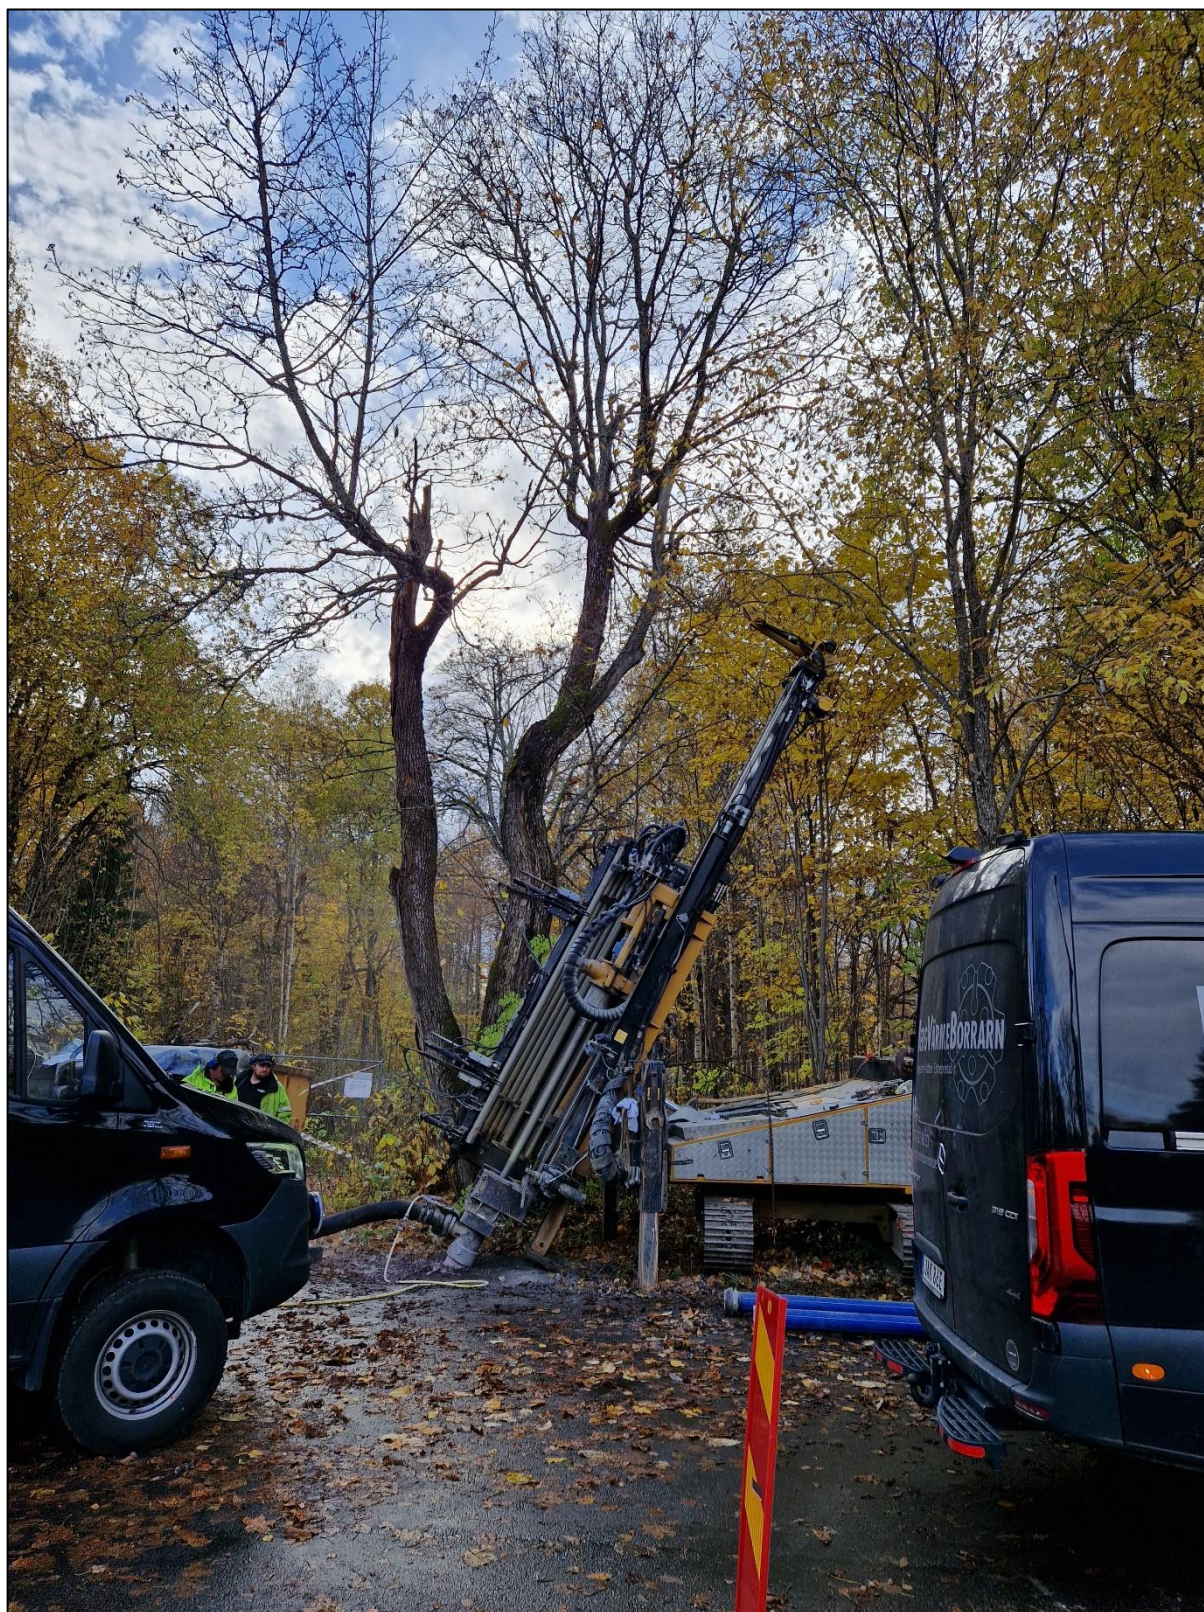
Figur 6. Borrhning av I3B med 165 mm diameter den 14 oktober 2024, 62° lutning mot riktning 129°.

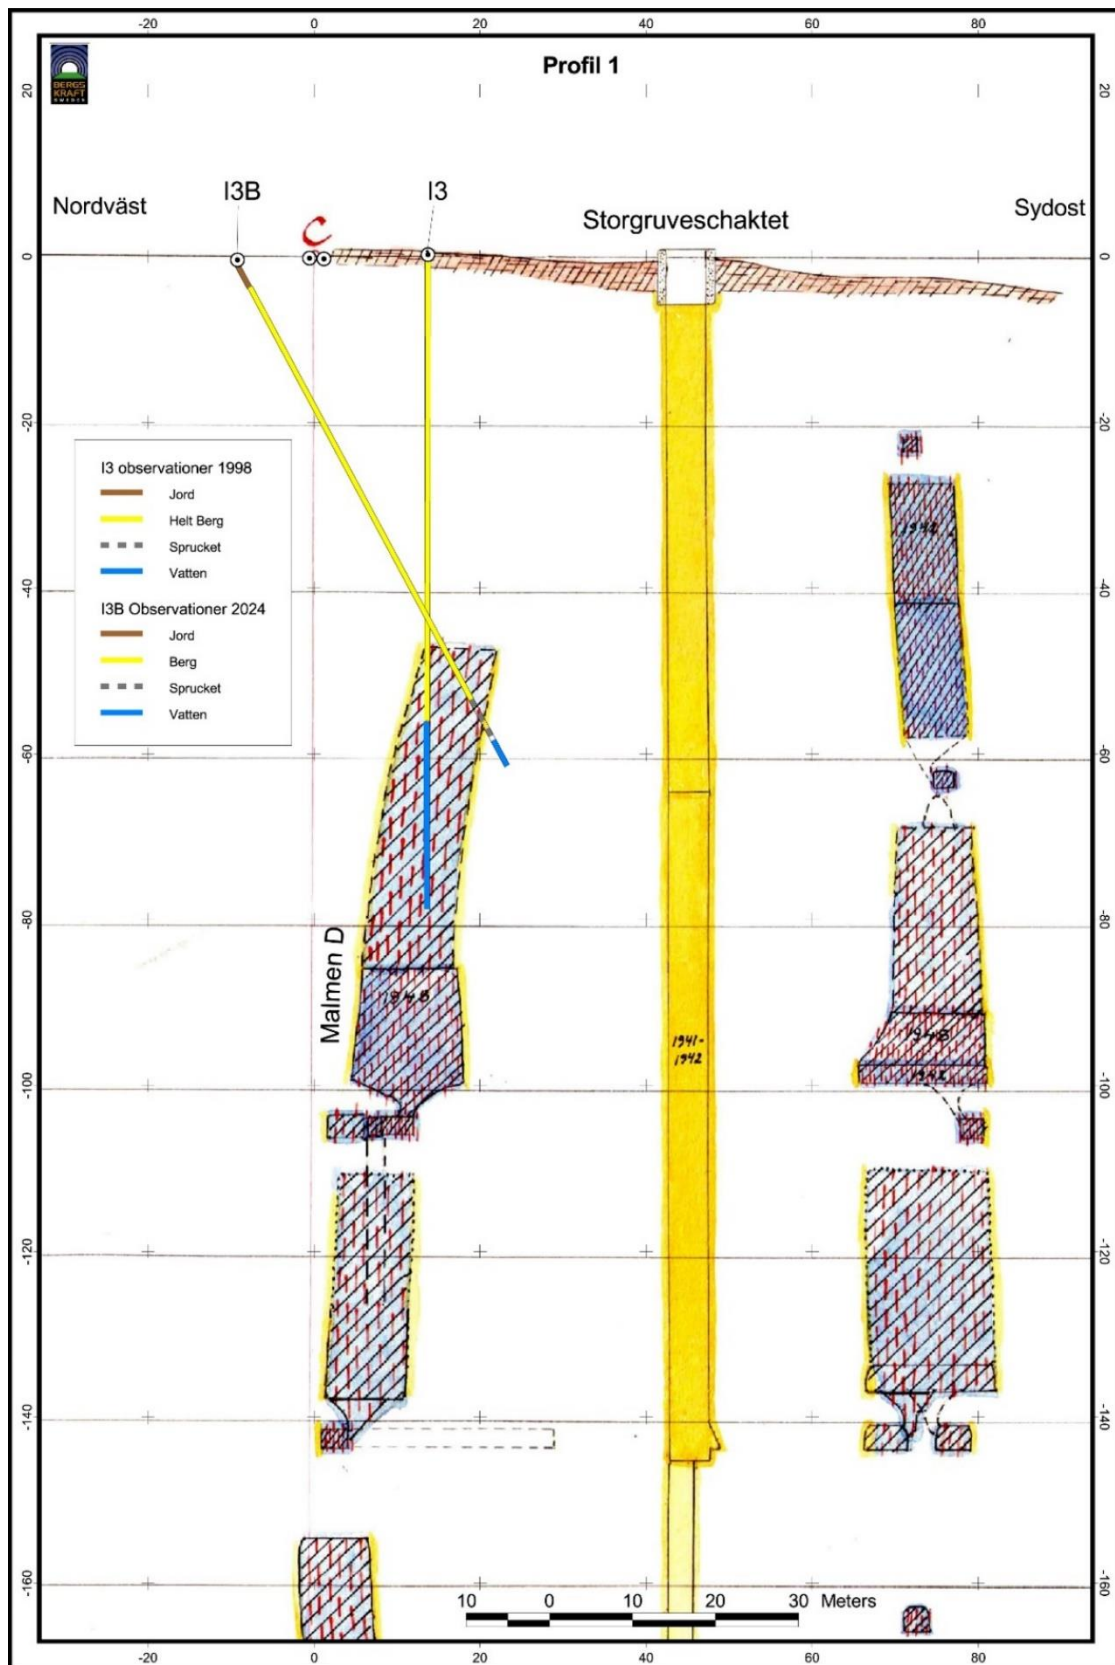
Figur 7. Borrhål I3 och I3B projicerade till gruvkartans profilplan 1.

Från 63 meters djup upplevde borrararen ökad sprickighet och stor vatteninträngning fram till 65,5 meter där borren inträngde i ett öppet brytningsrum med fri vattenföring. Då borren lyftes rasade hålet igen, men kunde rensas vid förnyad nedsänkning. Med förlängd borrhäng kunde det öppna rummet sonderades till 69 meters djup utan att nå motsatt vägg (liggväggen). På grund av att borrhållsväggen vid första upptag rasat igen bedömdes risken för fastlåsnings av borrhäng för stor för att våga sondering nedom 69 meter. Zonen 63–65,5 meter kan tolkas som lösbrutet "rullande" berg invid brytningsrummets vägg eller som en "trasig" hängvägg, -oklart vilket. I Figur 7 illustreras observationerna från såväl borrhål I3 som I3B med profil 1 från gruvkartan som bakgrund.

Borrningen motsvarande inte förväntningarna i så måtto att bergrummets norra sida eller dess tak påträffades i ett annat läge än förväntat och att rummet sträckte sig längre mot söder än förväntat. Vidare var det förvånande att hålet rasade samman efter lyft, men kunde rensas. Vid lodning dagen efter borrningen hade dock hålet på nytt blockerats av nedrasande stenar och det är i nuläget omöjligt att fastställa om det är en berghög invid brytningsrummets norra vägg eller rörligt berg i rummets hängvägg runt borrhålet som orsakat blockeringen. Filmning genomfördes men det var för mycket borrhålls slam kvar i vattnet i borrhålet för att borrhålls väggar skulle kunna urskiljas.

Sammanfattningsvis tolkas resultatet av borrningen av I3B som att, oavsett orsak till skillnaden i bergrummets läge mot förväntat läge, och oavsett orsak till att borrhålls passage in i öppet brytningsrum blockerats, nu visats vara solitt ur gruvrisksynpunkt under "vägkröken" och fram till ungefär läget av I3.

**Staket och grindens nuvarande placering söder om vägkröken bedöms tillfredsställande och genom fortsatta regelbundna kontroller av det nya I3B bedöms att gruvrisken vid "vägkröken" vid nuvarande markanvändning är eliminerad.**

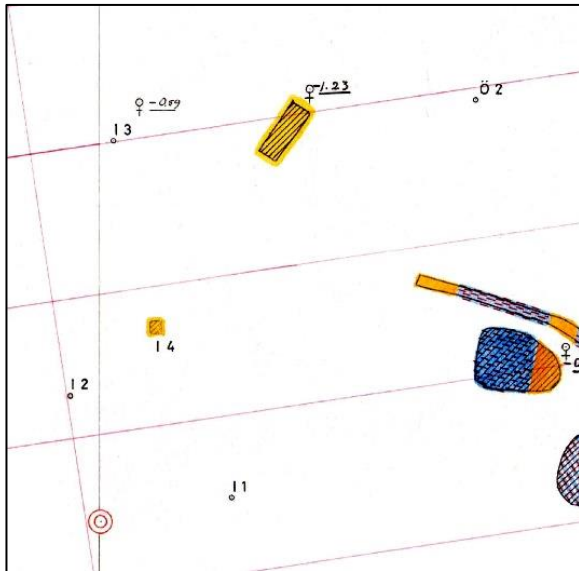
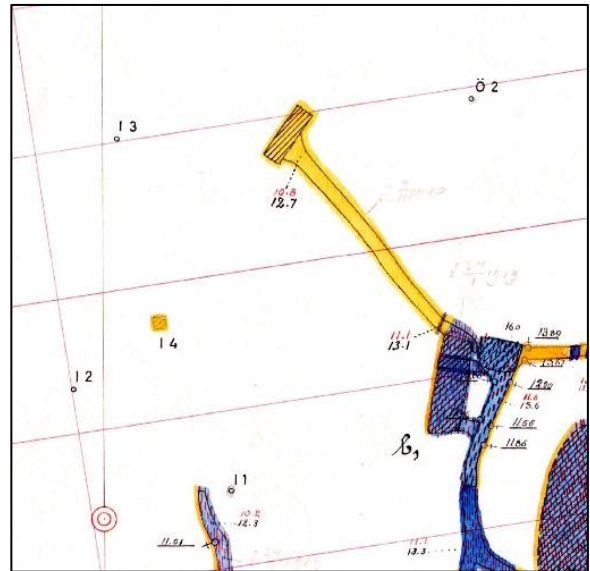
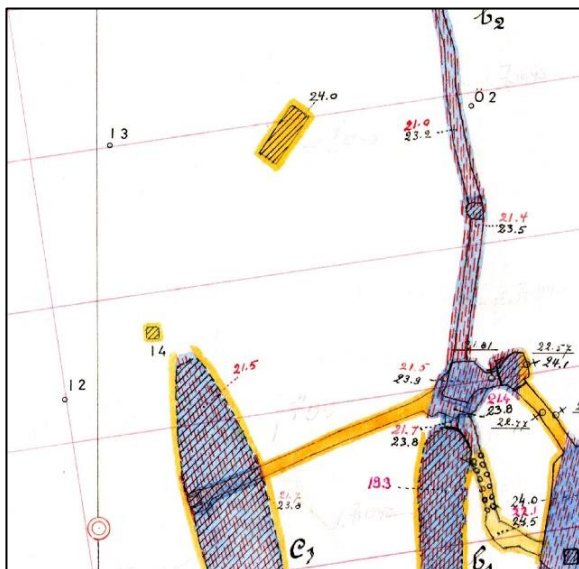
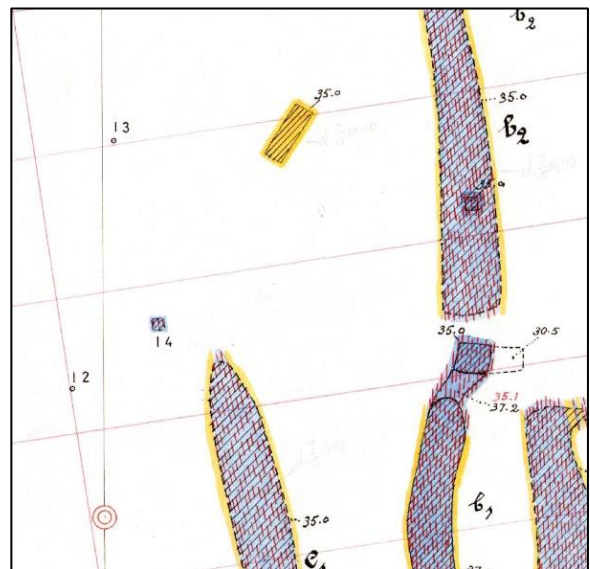
Snörlodningarna 2022 och 2023, som angav takindikation på 20,7 meter med sula på 31,4 meter, gav med denna bakgrund en tydlig varningssignal om betydande förändring i rasområdet utbredning mellan ca 1975 och 1985 samt fram till 2022. Det vill säga att raset på 63 m nivå i Figur 13 har år 2022 nått fram till borrhål I2 i både Figur 14, Figur 13, Figur 12, Figur 11 och Figur 10.

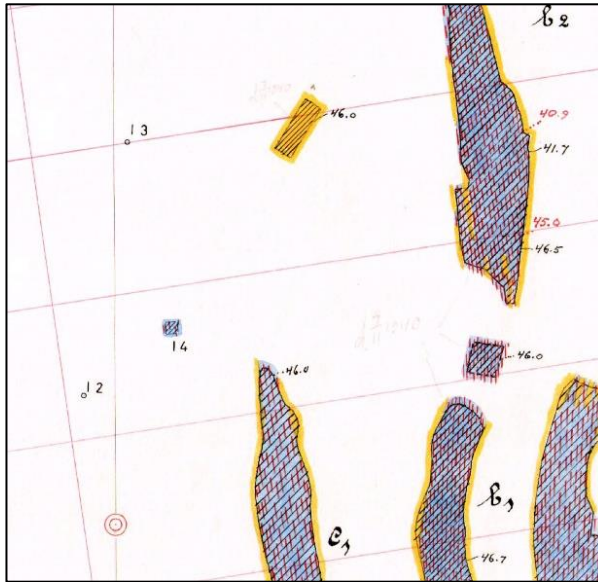
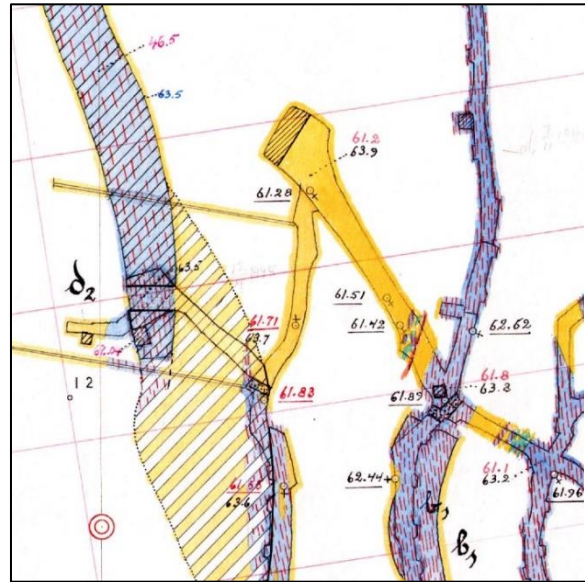
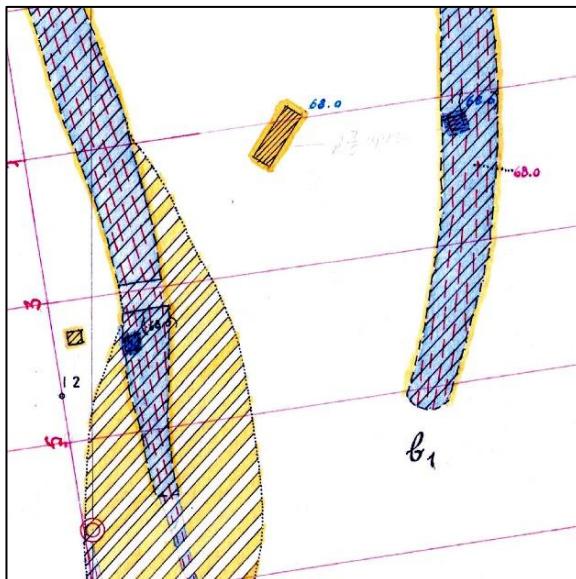
Bohms uppgift från 1985 om sula på 64 föreföll möjligen rimlig då kontrollborrhålets botten är nära utanför det på gruvkartan angivna rasområdet, och med antagande att Bohms uppgift om tak på 50 meter, var korrekt, skulle innebära att raset redan 1985 utvidgats mot norr så att ett nytt tak etablerats till 50 meter under markytan, dvs: raset i figur 13 har fram till 1985 utvecklats till att nå I2 i Figur 13 och nära I2 i Figur 12.

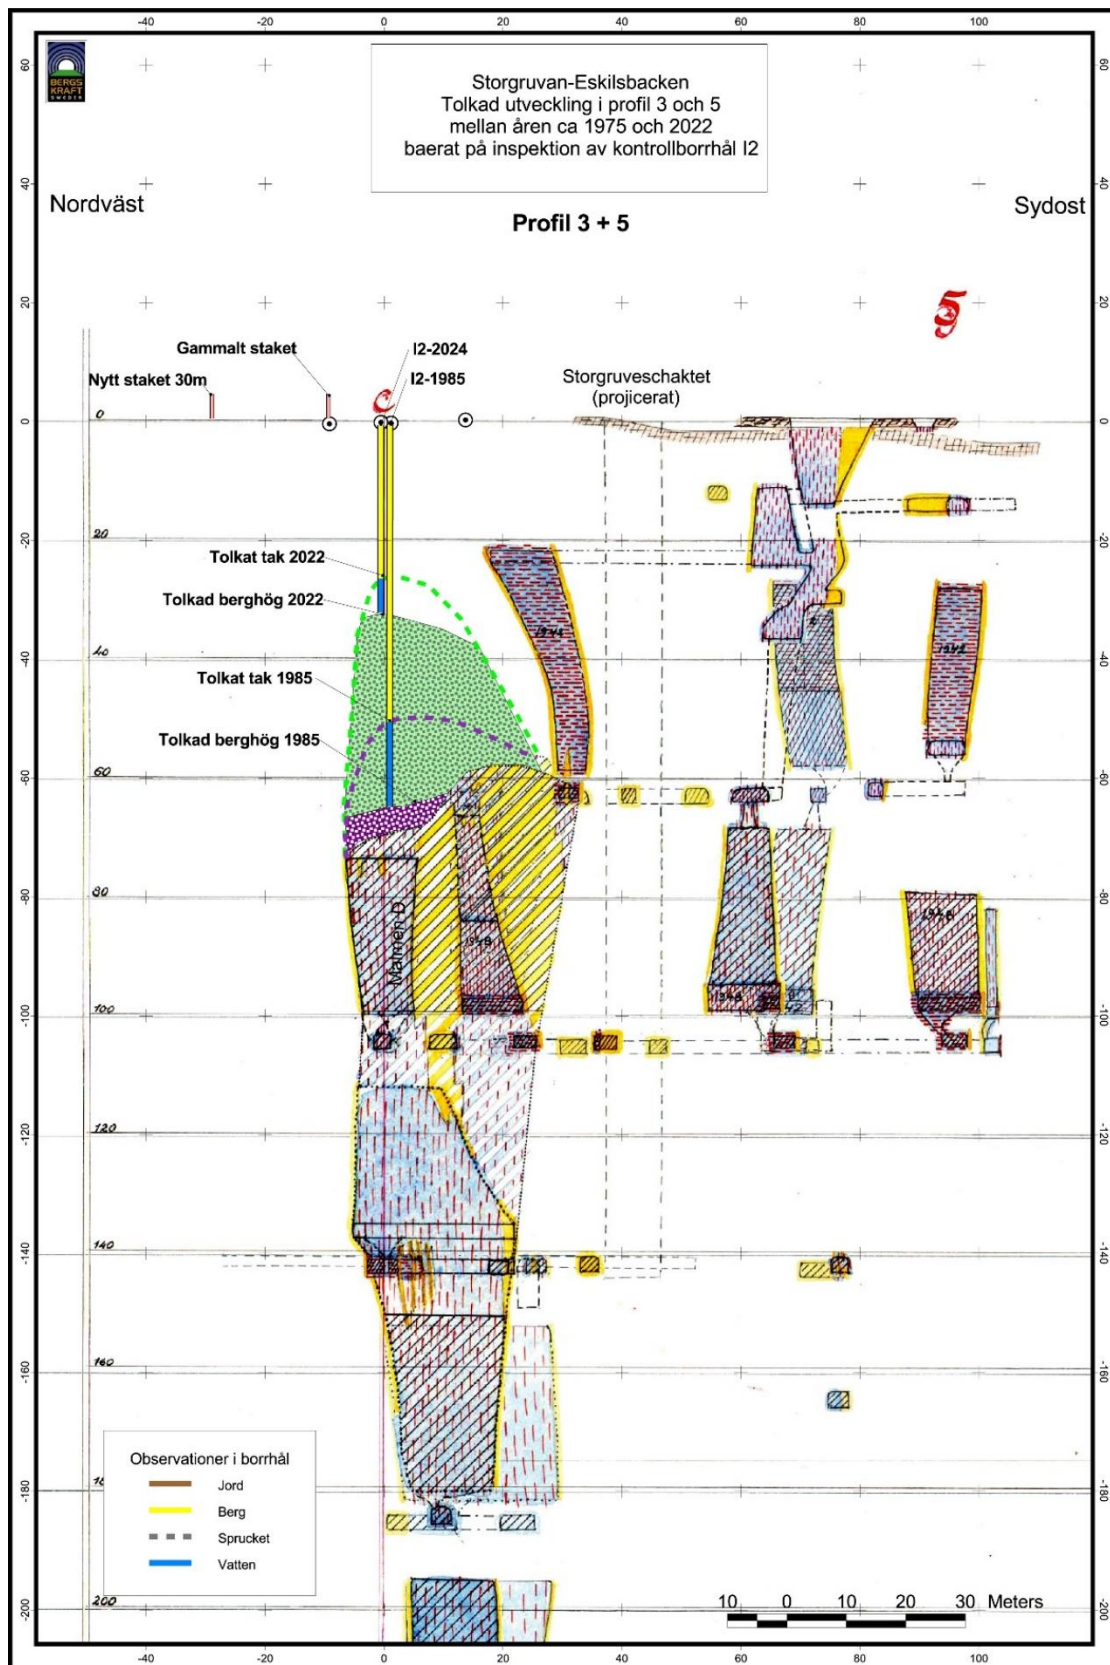
I väntan på sådan undersökning beslutades i april 2024 att området intill 30 meter från kontrollborrhålet I2 avspärras av försiktighetsskäl. Läget av det befintliga permanenta "gamla" staketet och det då tillfälliga staketet på 30 meters avstånd finns markerade i profilkartan i Figur 16.

I Figur 16 har all i dag tillgänglig information från borrhål I2 och gruvkartorna använts för att göra en visualiserad 2D-tolkning av rasområdets utveckling mellan profil 3 och 5 i Storgruvan för perioden ca 1975→1985→2022.

Figur 16. Storgruvan-Eskilsbacken. Tolkad utveckling av rasområdet mellan profil 3 och 5 mellan åren ca 1975 och 2022. Tolkningen baseras på gruvkartan samt lodningar av borrhål I2.

I nuläget görs bedömningen att genom fortlöpande regelbunden kontroll och bibehållet, som nuvarande, avstånd mellan ”tak” och berghög i I2 bedöms att ca 30 meters radie är ett med viss marginal maximalt påverkansområde för framtida ras.

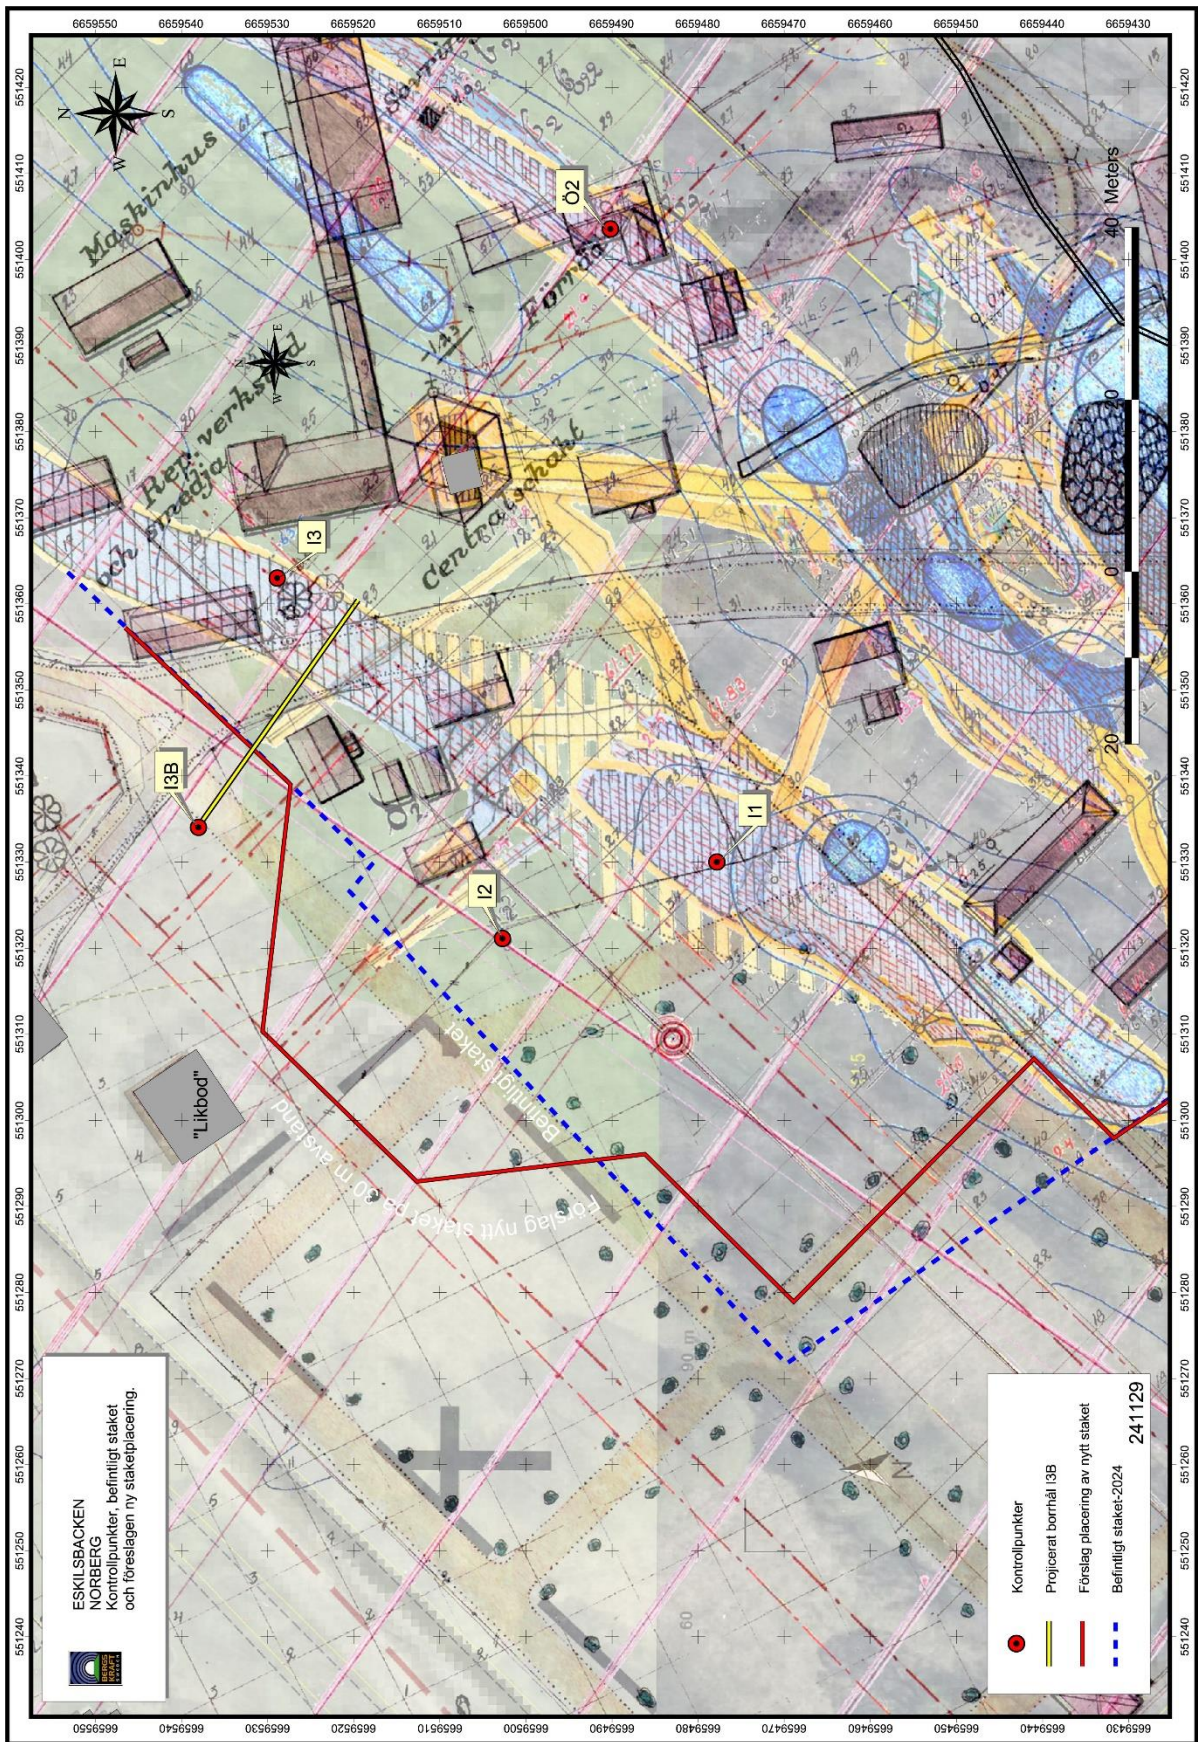
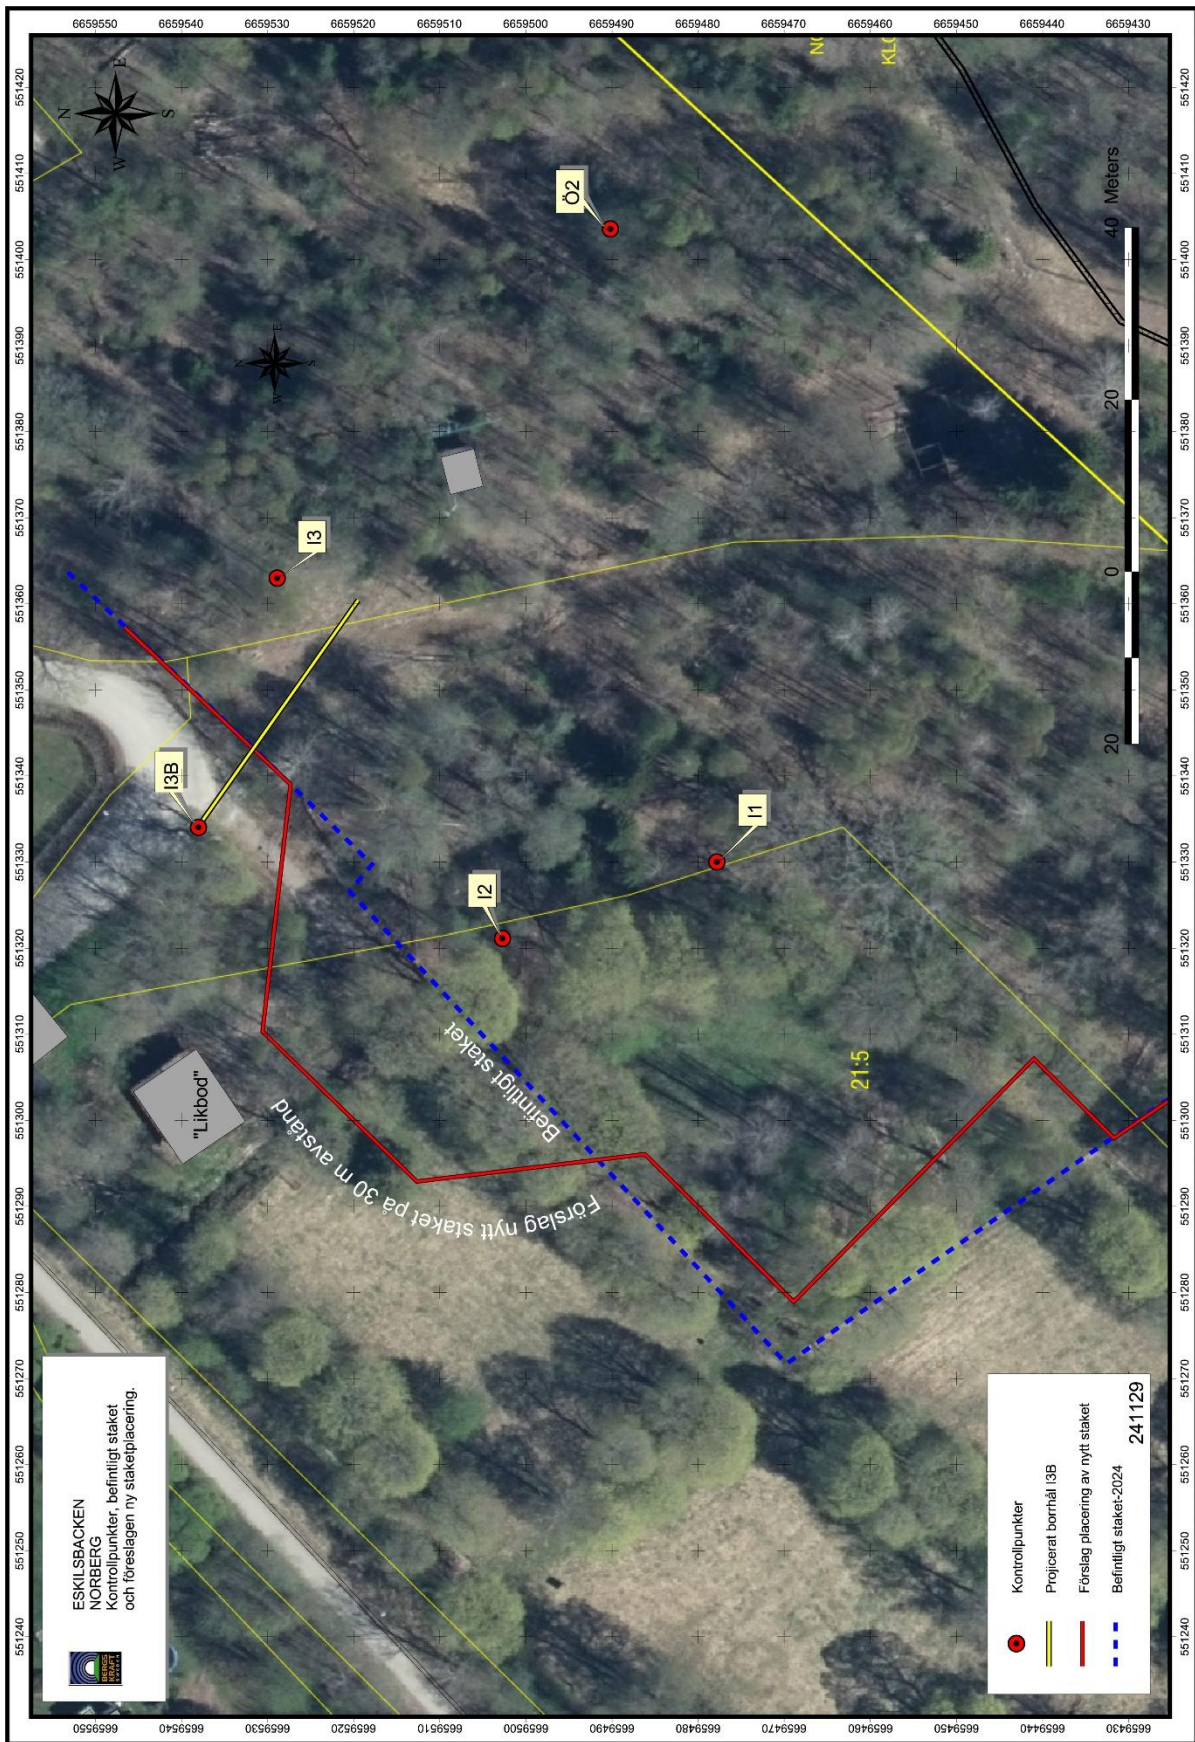
Beträffande placering av permanent staket presenteras i Figur 17 och Figur 18 ett ”skrivbordsförslag” att diskutera mellan berörda markägare, kommunen och berörda myndigheter. Förslaget har utformats med hänsyn tagen till både nödvändiga säkerhetsavstånd och författarens tolkning av olika sakägares uttalade åsikter om platsens kultur- och naturvärden i form av träd i alléer och gamla gravstenar med mera.

Staketets sträckning i de västra delar kan om så önskas justeras något med hänsyn till kulturella med flera värden, men med hänsyn till de stora rasområdena under jord kan staketet inte flyttas närmre rasområdet än den dragning som förslås i figuren.

Figur 17. Sammanlagd kartbild av urval ur gruvkarta och flygbild. Befintligt staket och föreslaget nytt staket vid I2 och i väster.

Figur 18. Flygbild med gränser enligt Lantmäteriets "Min Karta". Befintligt staket och föreslaget nytt staket vid I2 och i väster.

Med nuvarande avstånd mellan berghög och tak i brytningsrummet under I2 rekommenderas att permanent staket placeras vid ca 30 meters radie från I2 (se förslag i Figur 17 och Figur 18.), och att dess utformning görs med hänsyn tagen till både säkerhetsavståndet och platsens kulturvärden i form av träd i alléer och gamla gravstenar med mera.

Staketets sträckning i de västra delarna kan om så önskas modifieras med hänsyn till säkerhetsavstånd och platsens kulturvärden i form av träd i alléer och gamla gravstenar med mera något i enlighet med rekommendation i Figur 17 och Figur 18.
