**BERGSKRAFT**  
Bergslagen AB

Inspektion av gruvrisker vid Sydöstra  
Karlbergsgruvan - Stenvretsgruvan  
Norberg med ROV den 2 december 2021.

BKBAB 2022-01-05 SS- Rep

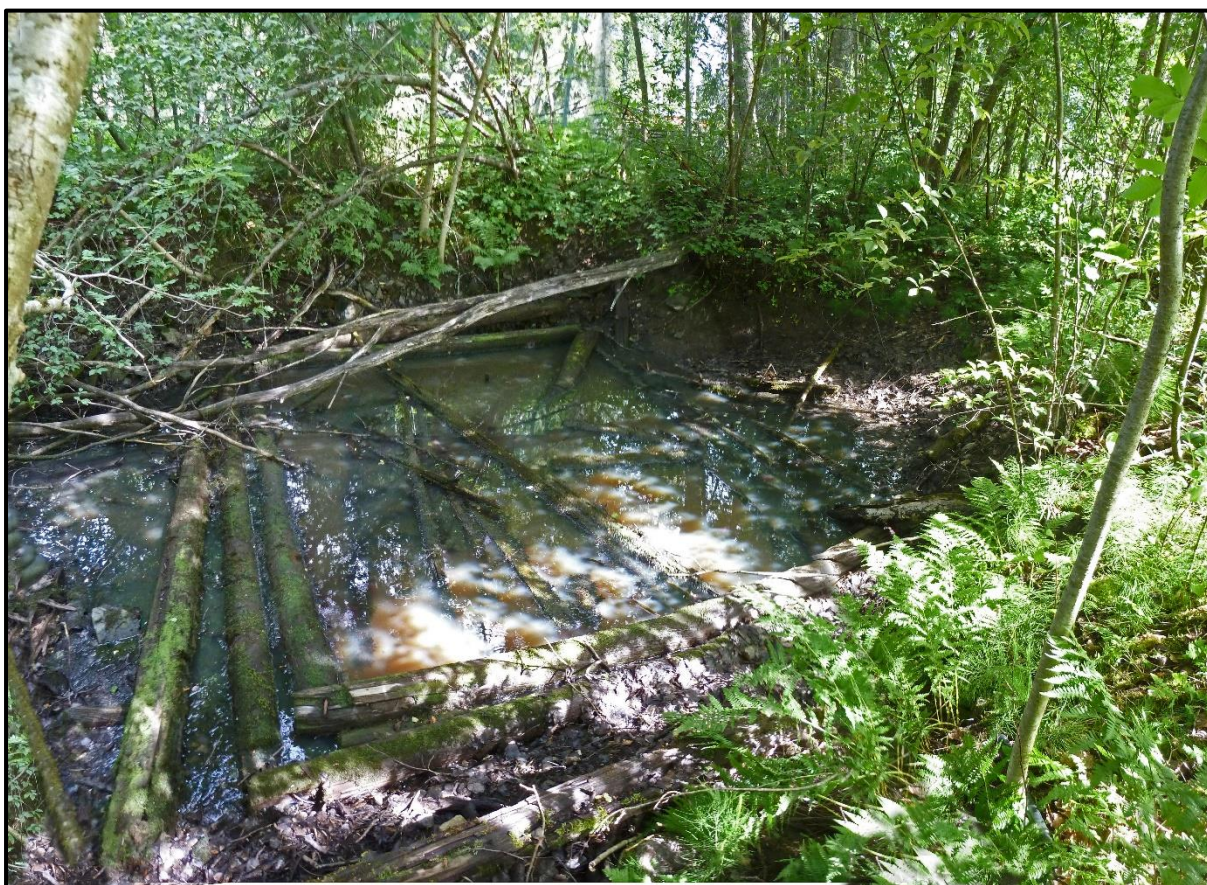
Vid undersökningen den 3 juli 2020 konstaterades att gruvhålet hade ett vattenfyllt och timmerinfodrat fyrkantigt schakt med ca 3,5 meters sida i öster. Schaktet lodades sommaren 2020 på tre platser vilka alla gav ett djup av 16,6 meter under vattenytan vilken i sin tur uppskattas ligga 1,5 meter under omliggande mark. Schaktets med lod uppmätta största djup var alltså ca 18,1 meter under markytan.

*Figur 2. Schaktet vid Sydöstra Karlbergsgruvan - Stenvretsgruvan 1 den 3 juli 2020.*

Gruvans underjordiska storlek, läge och form var inte känd vid besöket. Inte heller var jorddjupet känt och det konstaterades att timmerinfordringen runt schaktet var i dåligt skick.

Gruvhålet konstaterades vara beläget väldigt nära villabebyggelse och hade ett trasigt staket varför det bedömdes som enkelt att komma in och falla i det vattenfyllda gruvhålet. Det rekommenderades därför att staketet borde lagas.

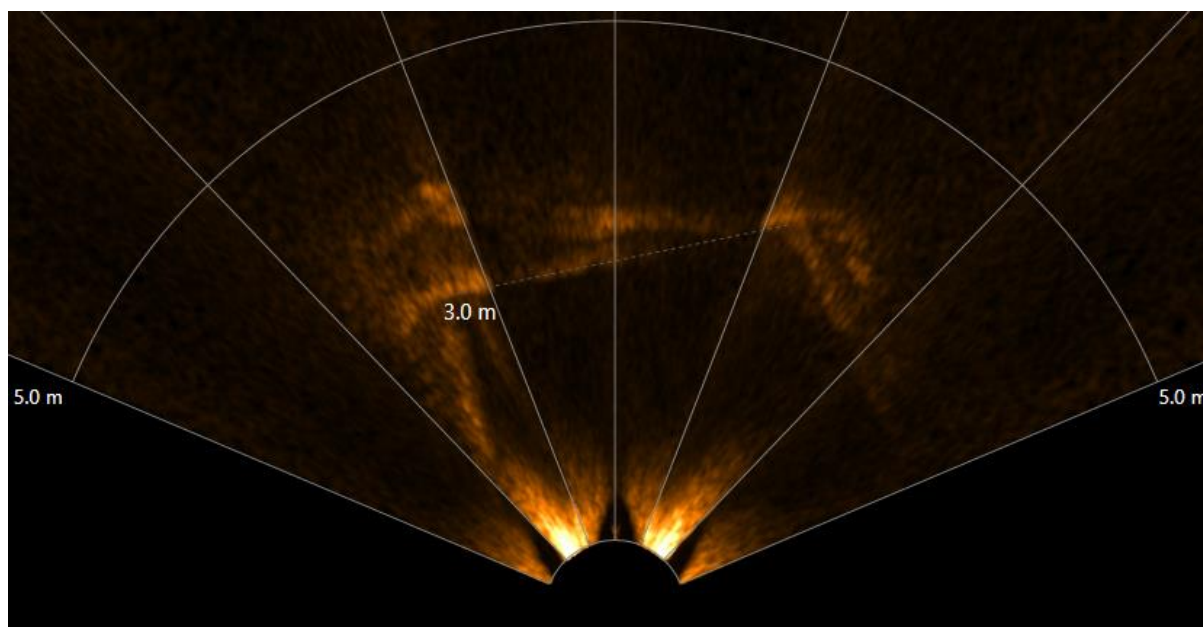
Figur 8. Sonarbild mot östra timmerväggen på 1,8 m djup. (08:52:43).

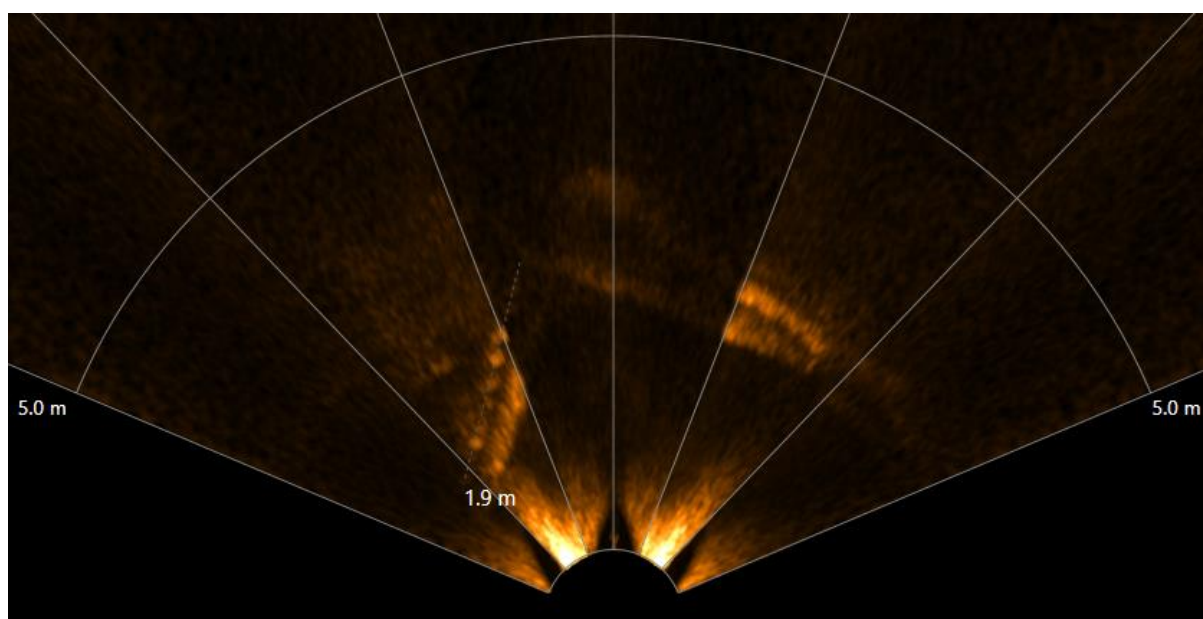
Under ytan kan det konstateras att det finns sex stockvarv på tre sidor samt att det bakom de liggande stockarna på norra sidan sticker ned 11 vertikala stockar till ca 2 meter under de liggande stockvarven (dvs ca 4 meter under vattenytan).

Figur 9. Nordöstra hörnet. Ca 2,2 m djup. 11 stående 17-18 cm diameter timmer i norra väggen bakom liggatimmer.

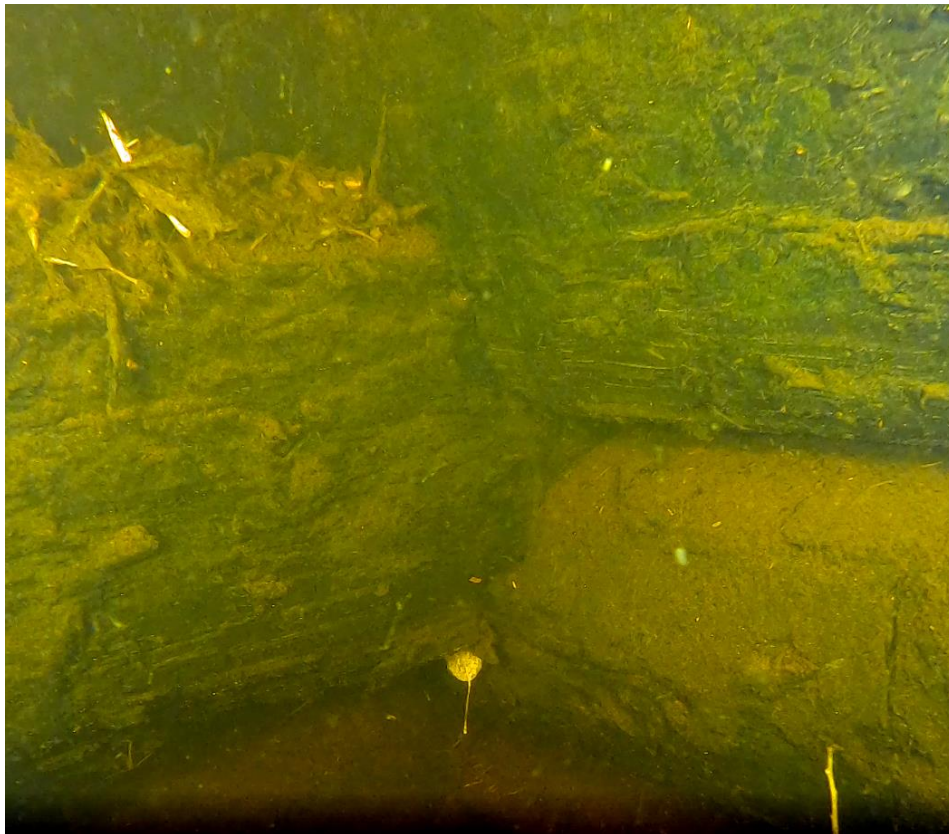
Figur 10. Liggande timmer sammanfogade i nordöstra hörnet (GH0501170 @ 08:52: --)

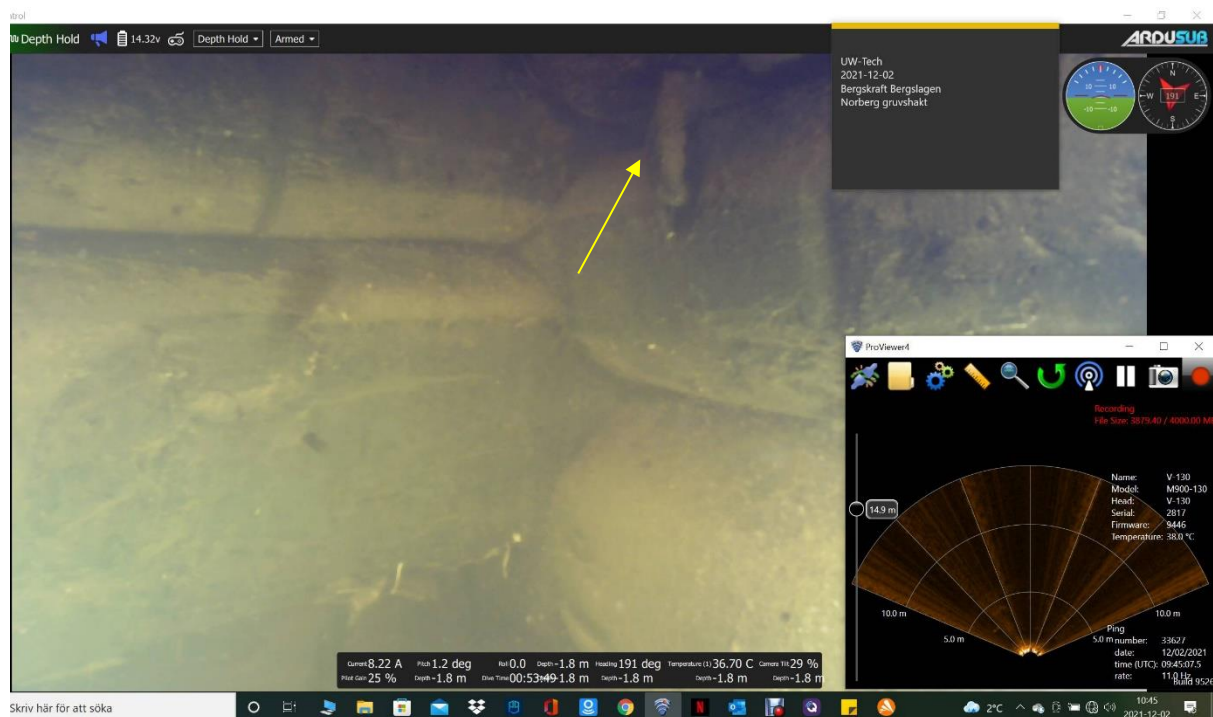
Figur 11. Liggande timmer sammanfogat på 1,8 m djup i sydöstra hörnet samt fäst vid bergvägg med hjälp av timmerbake (pilen). (09:45:07)

Den liggande timmringen är fixerad vid bergväggen med åtminstone en observerad timmerhake på 1,8 m djup nära sydöstra hörnet (figur 11). Schaktinfodringen är av okänd ålder, lösa stockar flyter fortfarande men alla delar av överbyggnaden är borta. I nordöstra hörnet finns flera svagt lutande stående stockar, på bortsidan av en av dessa kan anas en nära horisontell pinne som kan ha varit en kvarvarande stegpinne, dock gick det inte att få kameravinkel för att säkerställa denna observation.

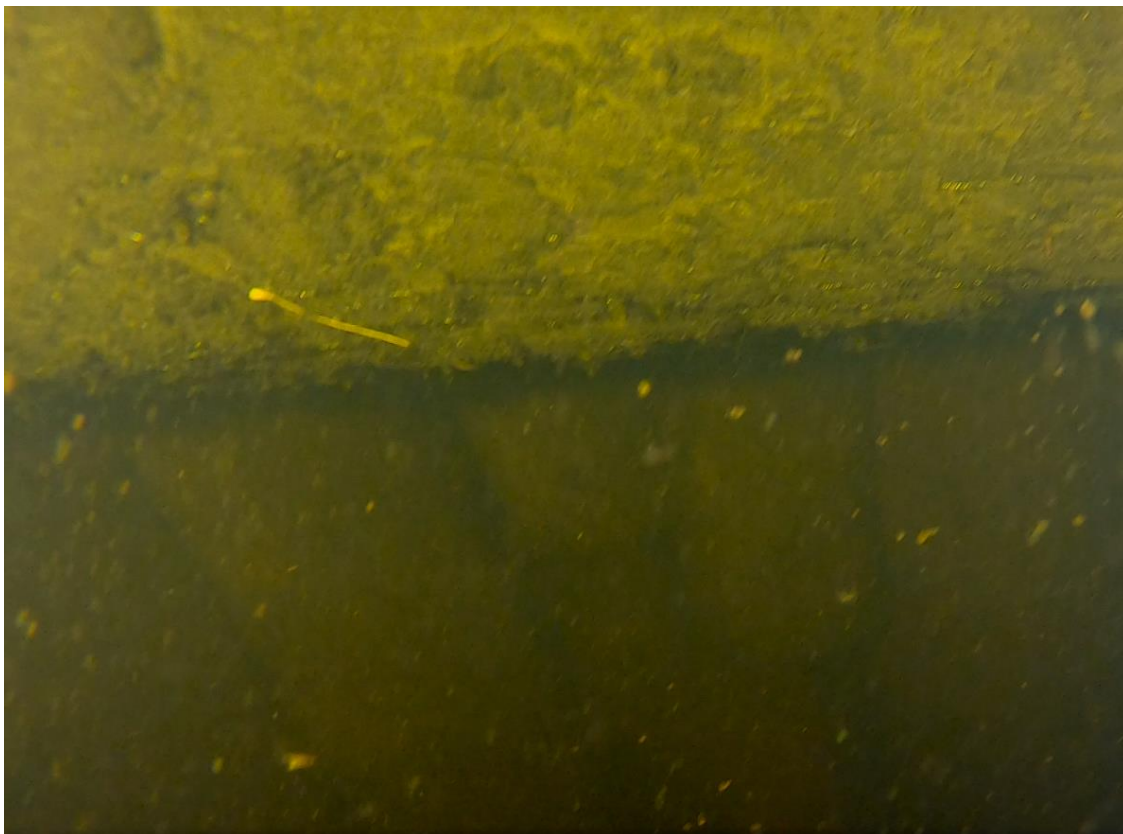
*Figur 12. Norra långsidan. Liggande timmer och därunder stående timmer (GH050170 @ 08:53:--).*

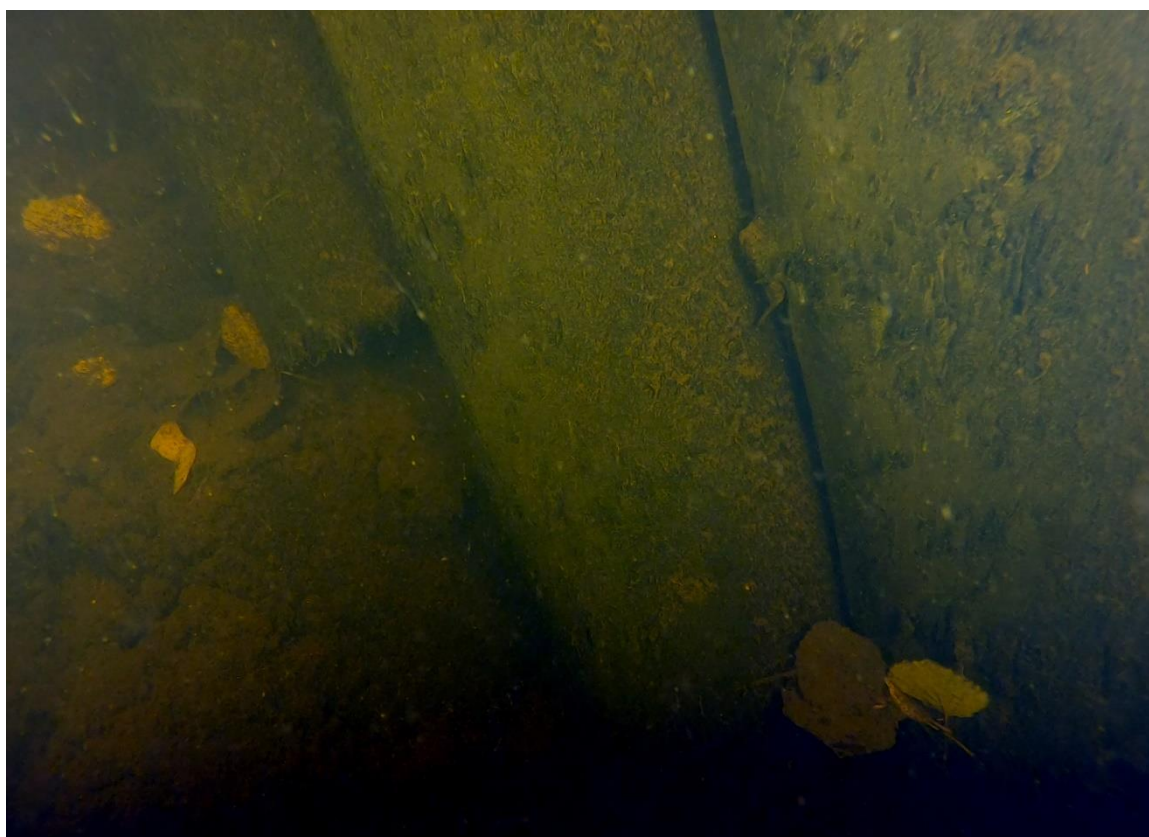
*Figur 13. Norra långsidan. Stående timmer avslutas mot utstickande berg. (GH050170 @08:53: --)*

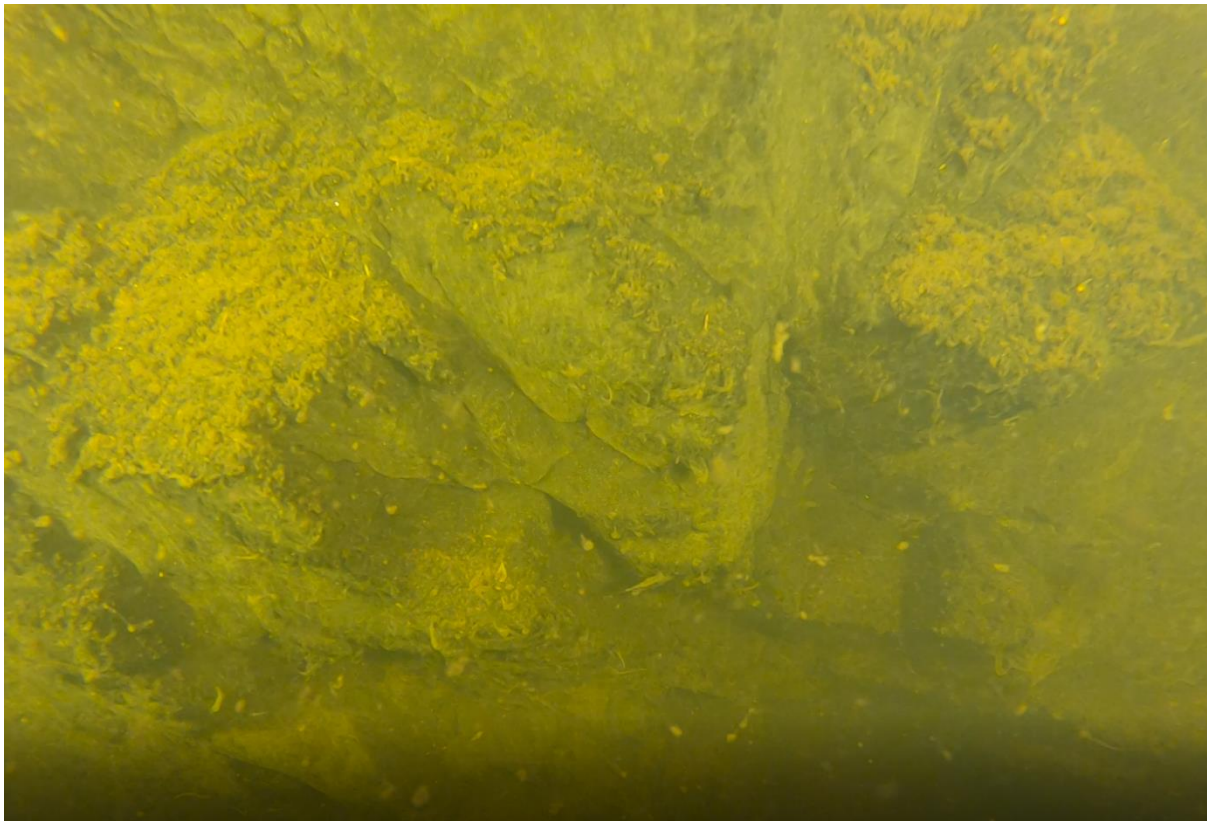
Figur 14. Bergvägg (02:16 GH30170-006.MP4).

Bergväggarna är normalblockiga utan några synliga svaghetszoner av betydelse. Några mindre, ca 0,5 m djupa överhäng finns men berget bedöms vara stabilt. "Borrpipor" har inte kunnat observeras. Bergytan har i allmänhet oregelbundna, och delvis vassa former vilket, trots avsaknad av observerade borrpipor, tyder på krutsprängning snarare än tillmakning.

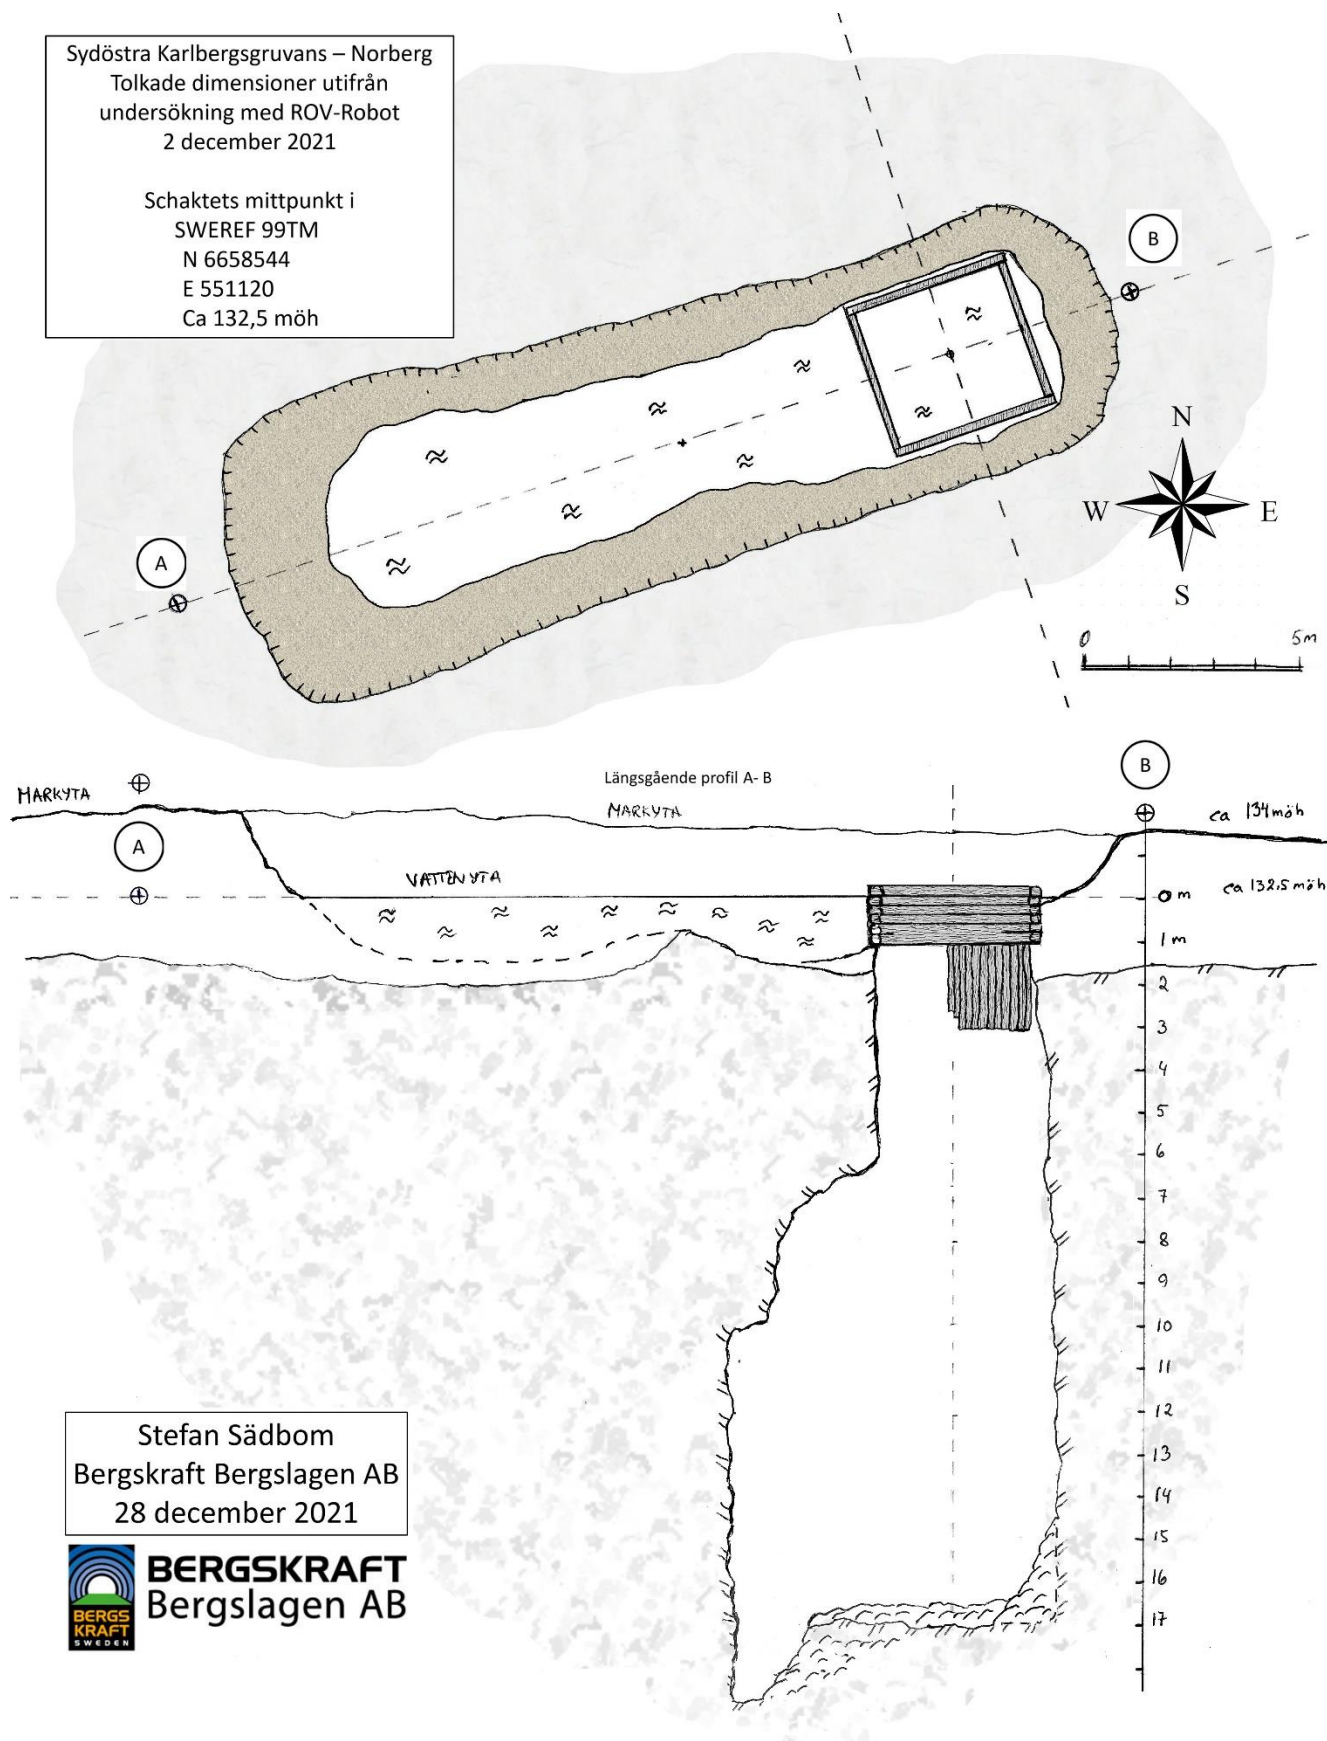
Figur 15. Tolkning av Sydöstra Karlbergsgruvans dimensioner under vattenytan. Plankarta överst och i profil väster (vänster) till öster (till höger).

Längst i väster nåddes stenig botten mellan löst växtmaterial och grenar på ca 19,1 meter under vattenytan. Det kunde inte fastställas om gruvhålet har plan botten på ca 19,1 m djup även under det lösa växtmaterialet i öster, men det förefaller vara ett rimligt antagande. I skissen i figur 15 har dock växtmaterialets yta fått markera botten.

Sammantaget har gruvhålet enkla geometrier och undersökningen har inte påvisat några från schaktet utgående ortar i någon riktning.
