BERGSKRAFT
Bergslagen AB

Skred öster om Gamla Gröndalsgruvan
Norberg den 25-26 mars 2020.
Observationer den 27 mars, tolkning och
preliminära rekommendationer.

BKBAB 2020-04-23 SS- Rep

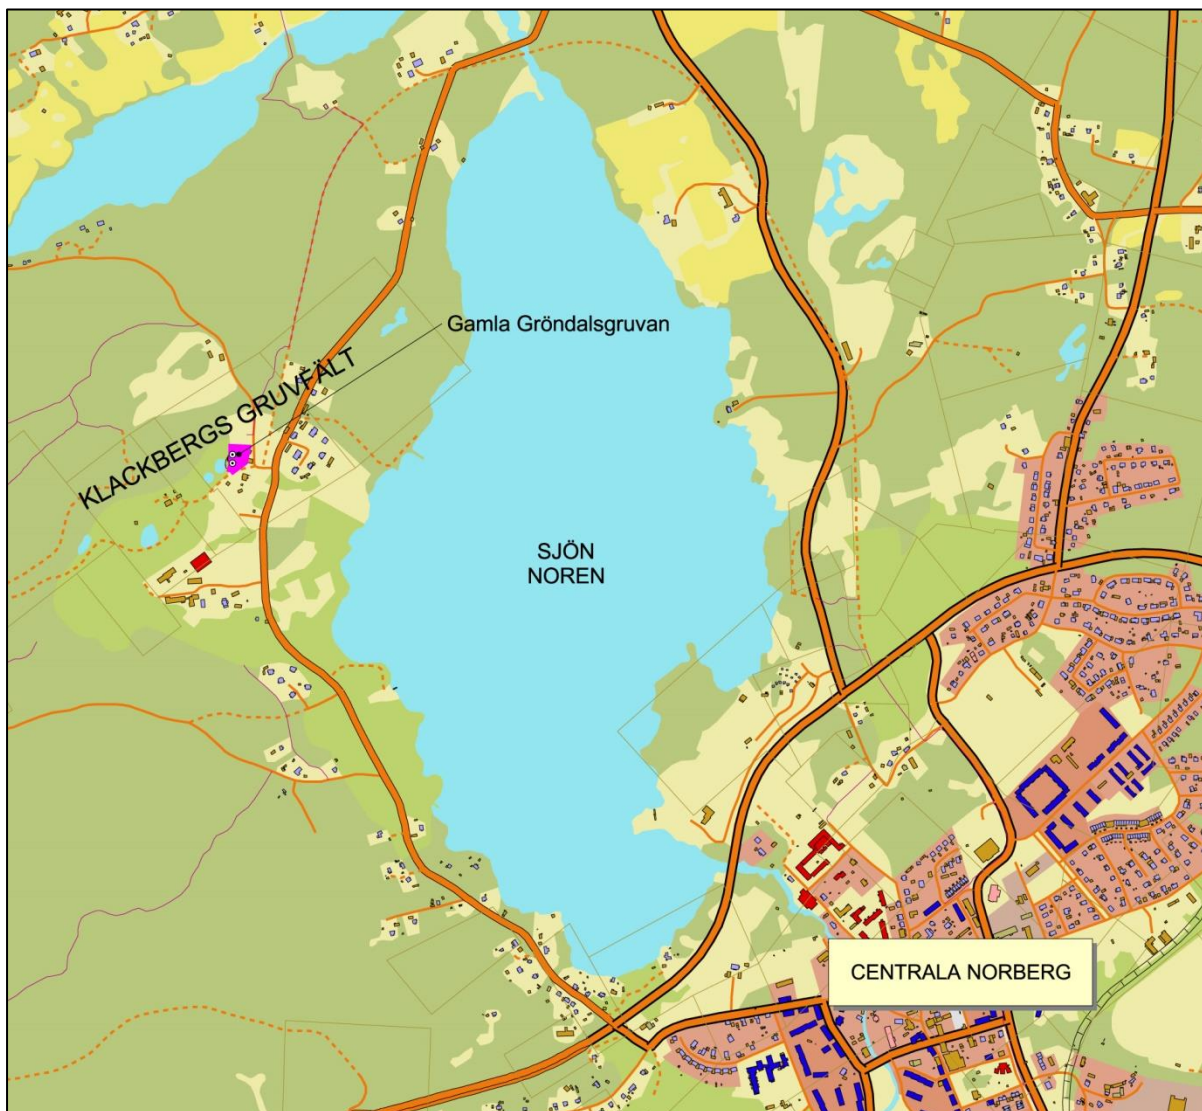
Figur 1. Gamla Gröndalsgruvan i Klackbergs Gruvfält, Norbergs kommun.

Det aktuella området tillhör Klackbergsfältet (Figur 1) väster om Norberg och det nu berörda området ligger omedelbart öster om Gamla Gröndalsgruvan, väster om Gruvstugan och nordväst om Floras schakt och korsas av det inre skidspåret vid skidstadion. Se karta i Figur 2 och gruvkartans dagblad i Figur 3.
