BERGSKRAFT
Bergslagen AB

Inspektion av gruvrisker vid Krongruvan och västra delen av Prostgruvan vid planerade "Västra Centrum" - Norberg
December 2021.

BKBAB 2022-02-23 SS- Rep

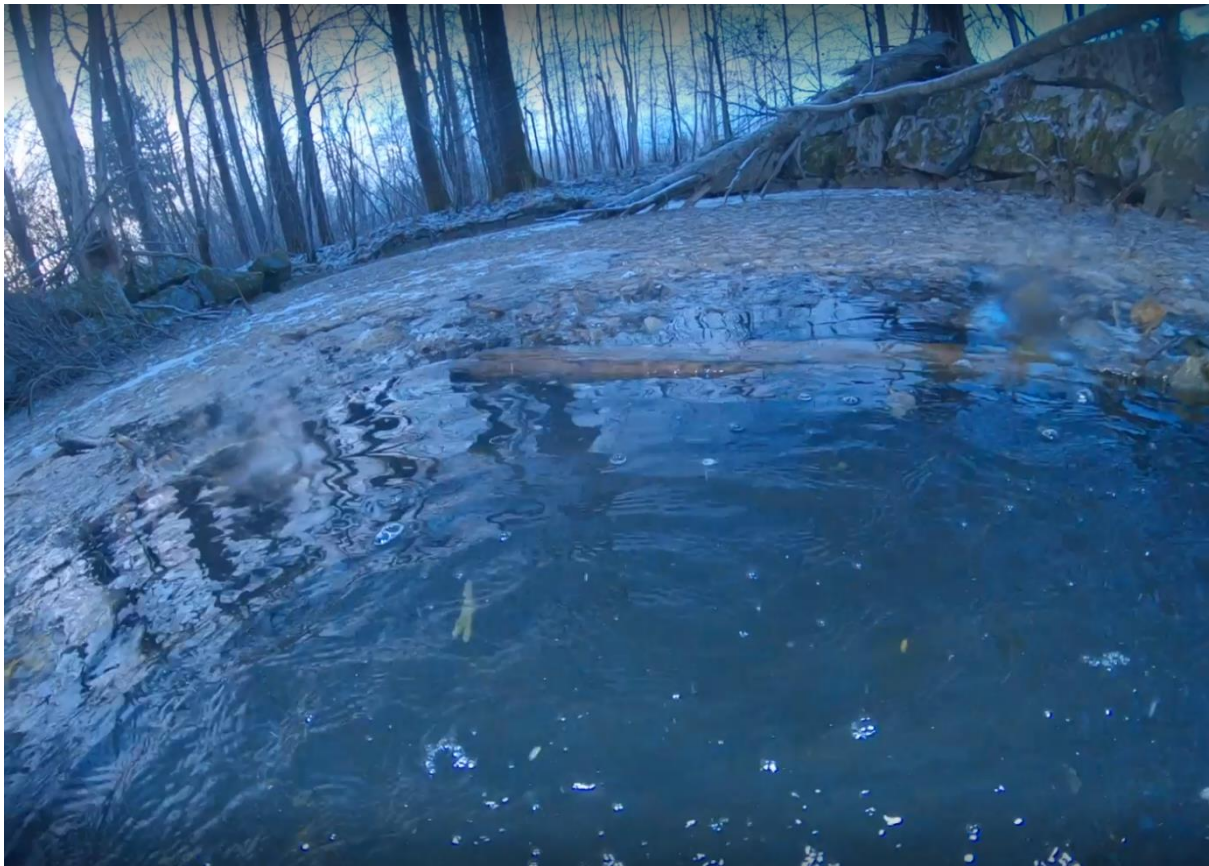
Foto på omslaget: Krongruvans nordvästra kallmur fotograferad av undervattensroboten den 2 december 2021.

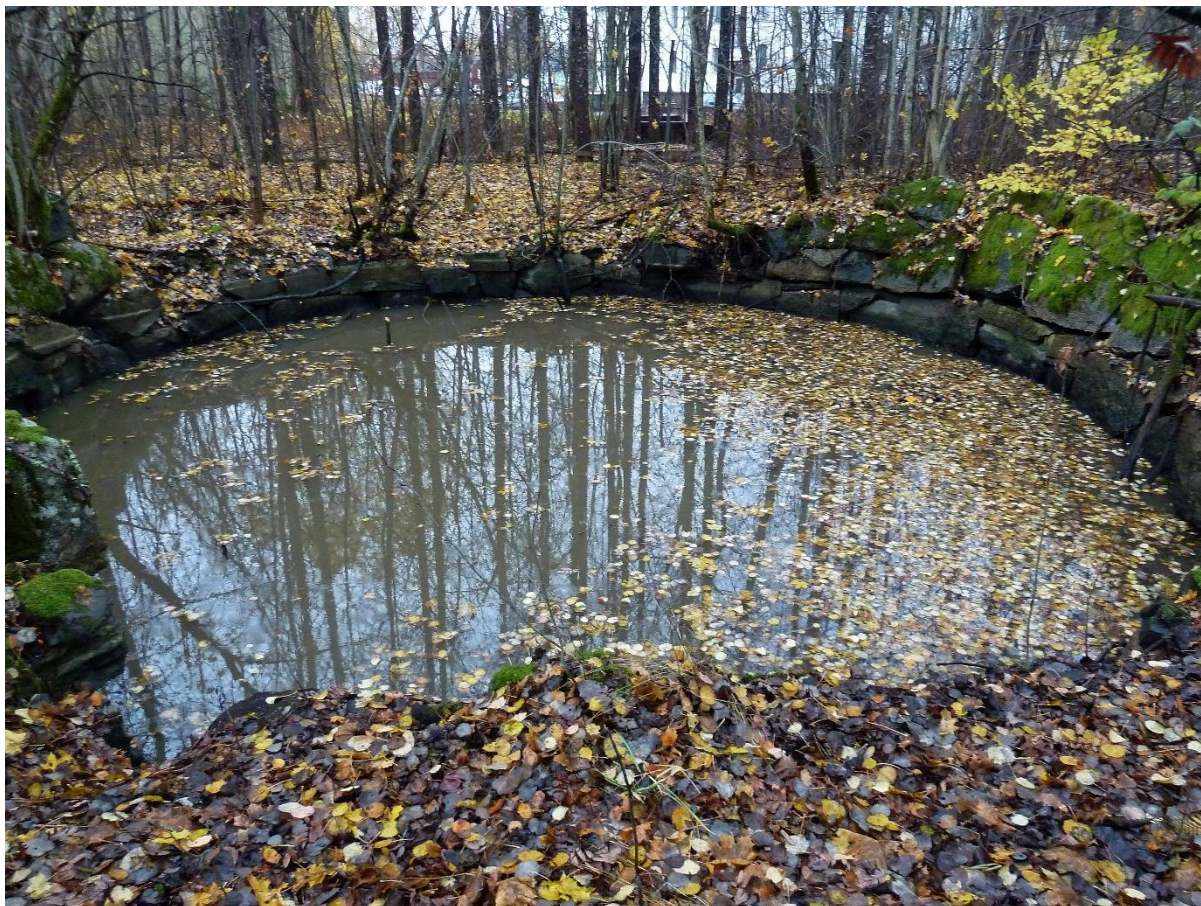
Krongruvans schakt är cirkulärt med ca 10 meter diameter, vattenfyllt och infodrat med stora huggna stenar (Figur 4).

Figur 4. Krongruvans schakt i oktober 2016.

Schakt- och gruvområdet vid Krongruvan är inhägnat med ett ca 2 meter högt nätstaket på järnstolpar med en grind ut mot Fagerstavägen bakom busshållplatsen. Staketet är i huvudsak funktionellt, men det går att krypa under på norra sidan, trä och sly tynger staketet på flera plaster och det går att tränga sig in genom grinden mot Fagerstavägen.

Det rekommenderas att gruvriskerna vid Krongruvan elimineras genom upprustning av staketet.

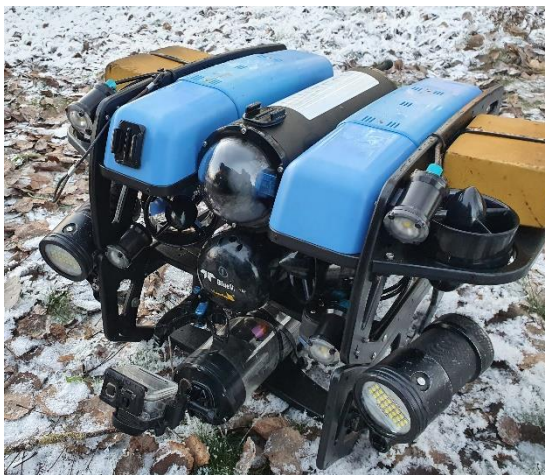
Figur 8. ROV på land

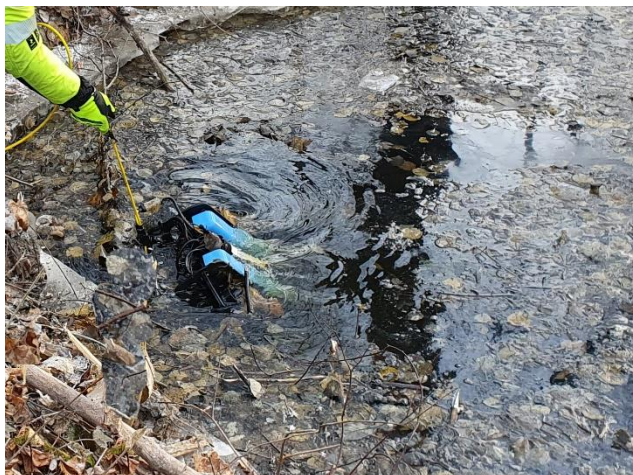
Figur 9. ROV i vattnet.

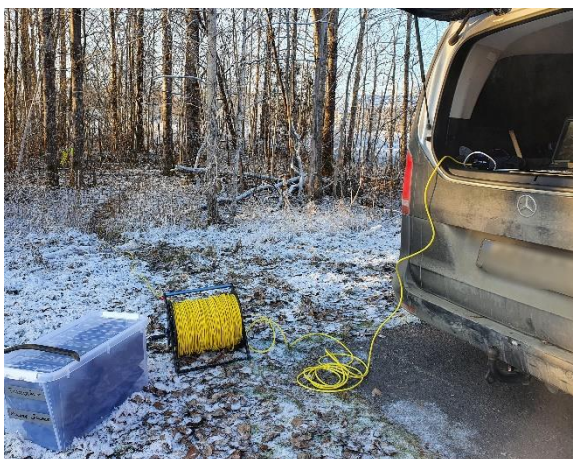
Figur 10. Kabel från ROV till kontrollenhet.

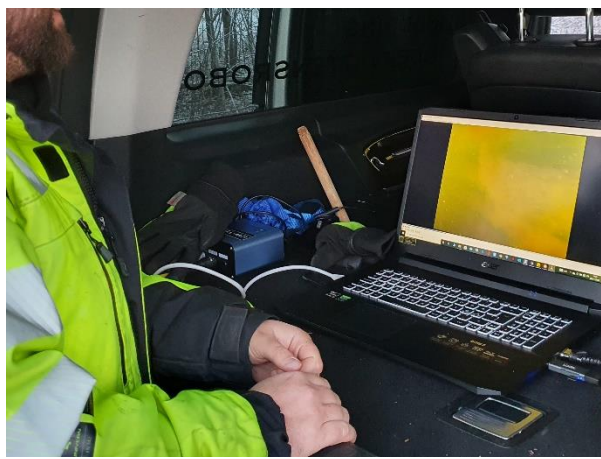
Figur 11. Live skärm med videobild direkt från ROV.

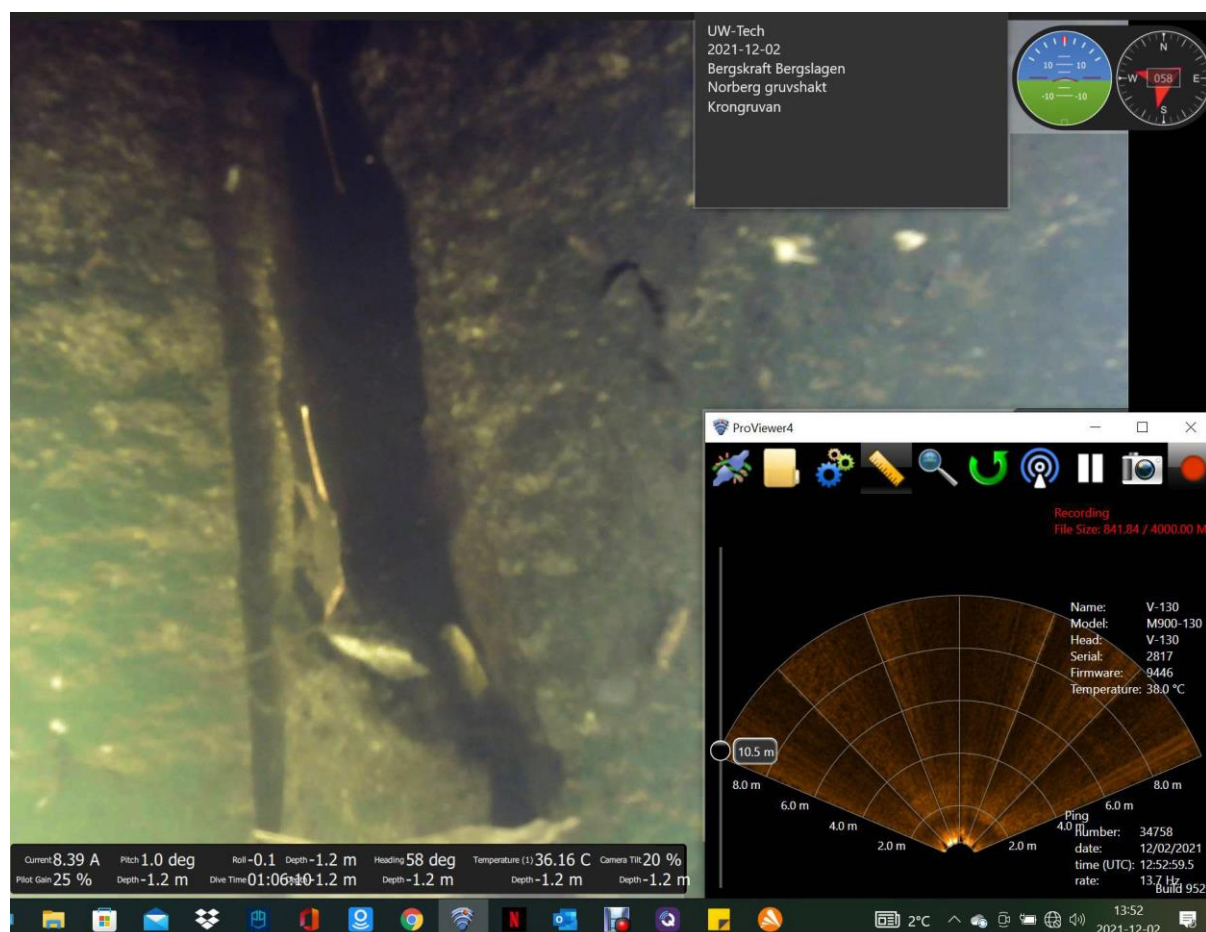
Figur 12. Borrpipa i stenblock i kallmuren på nordöstra sidan av schaktet på 1,2 m djup.

Kallmuren runt schaktmynningen består av granit och gnejsblock och flera "borrpipor" har observerades. Kallmuren vilar direkt på berggrunden på ett djup som varierar mellan 3,4 meter i väster till som minst 1,1 meter under vattenytan i norr.

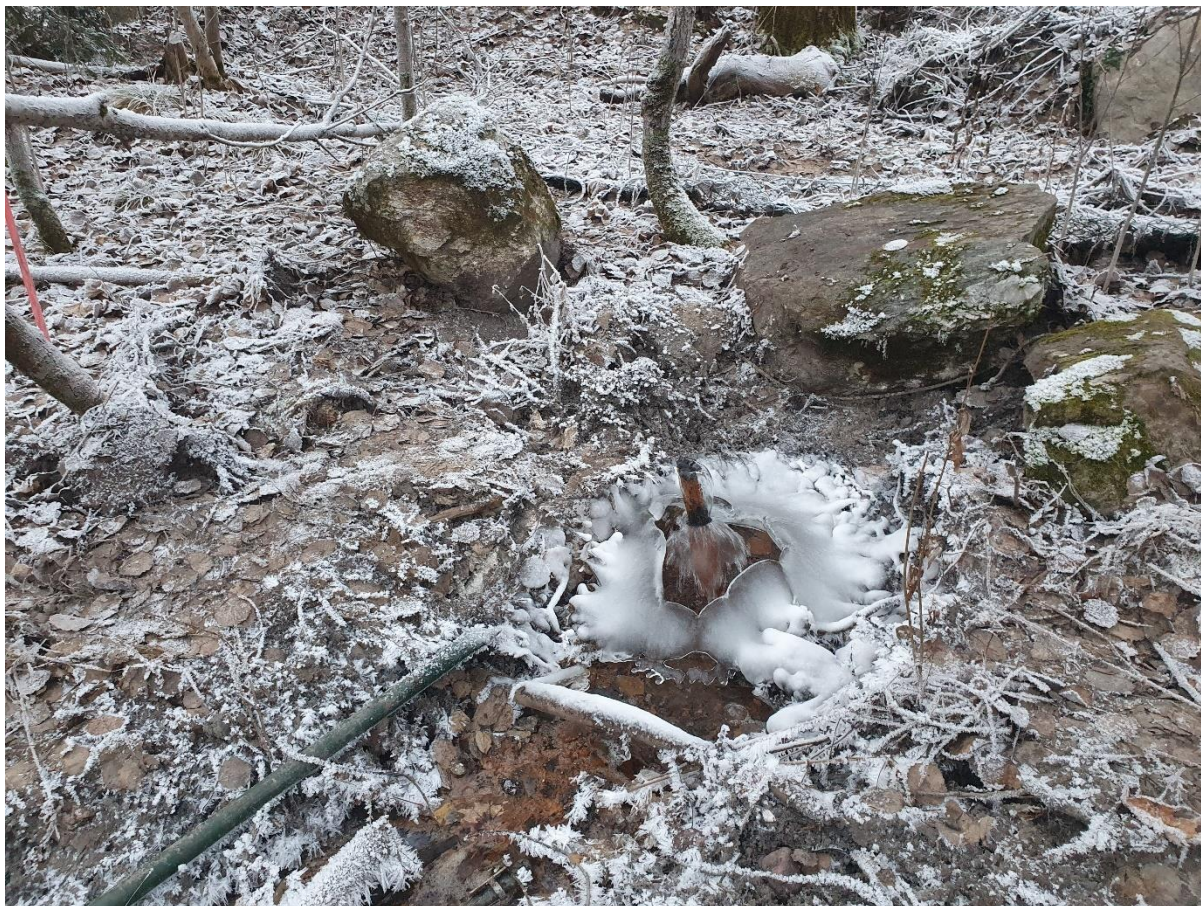
Borrhålet återfanns 2020, men foderröret var då kraftigt böjt och inte möjligt att mäta i. Hösten 2021 har platsen rensats och foderröret har hjälpligt rätats upp. Det finns fortfarande en böj någon meter ned i borrhålet vilket gör att lod med rätt dimension inte går att använda, men med litet lod har det efter ett flertal försök varit möjligt att få repeterbara mätvärden för tak och sula.

Borrhålet har ett ganska kraftigt flöde av vatten eftersom det utgör den sannolikt lägsta punkten i Eskilsbacksfältet och en mindre bäck har uppstått efter rensningen (Figur 16).

Lodningen gav kontakt med tak i brytningsrummet 17-145 på 45 meters djup och sula på 103,6 meters djup. Takmättet överensstämmer med mätningen av tak 1998 och med gruvkartans mått. Sulmättet vid mätningen 1998 var 97 meter och uppmäts nu till 103,6 meter, en differens med 6,6 meter. Orsak till differensen är okänd, men sannolikt utgörs botten på brytningsrummet av krossat berg med stora block i högar vilket gör det möjligt för lodet att hamna på olika delar av den ojämna botten. Skillnaden i mätningen ger i dagsläget ingen anledning till oro.

Figur 16. Kontrollborrhål P8/D4 med utflöde av artesiskt vatten. 3 december 2021.
