BERGSKRAFT
Bergslagen AB

Gruvriskutredning
Storgruvan Eskilsbacken
Malmen c1-c2--d1-d2
Kontrollmätningar och
observationer 2022–2024

2024-06-10

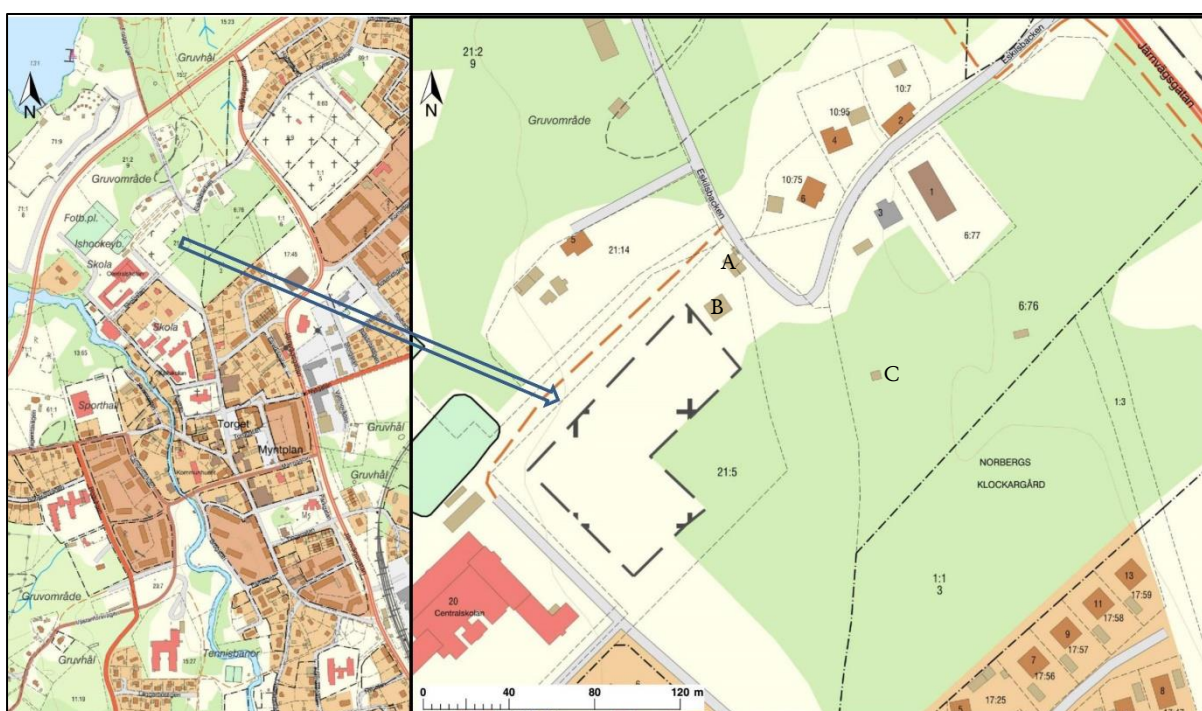
Figur 1. Mellankyrkogården Norberg. Utdrag från Lantmäteriets ”Min karta”.

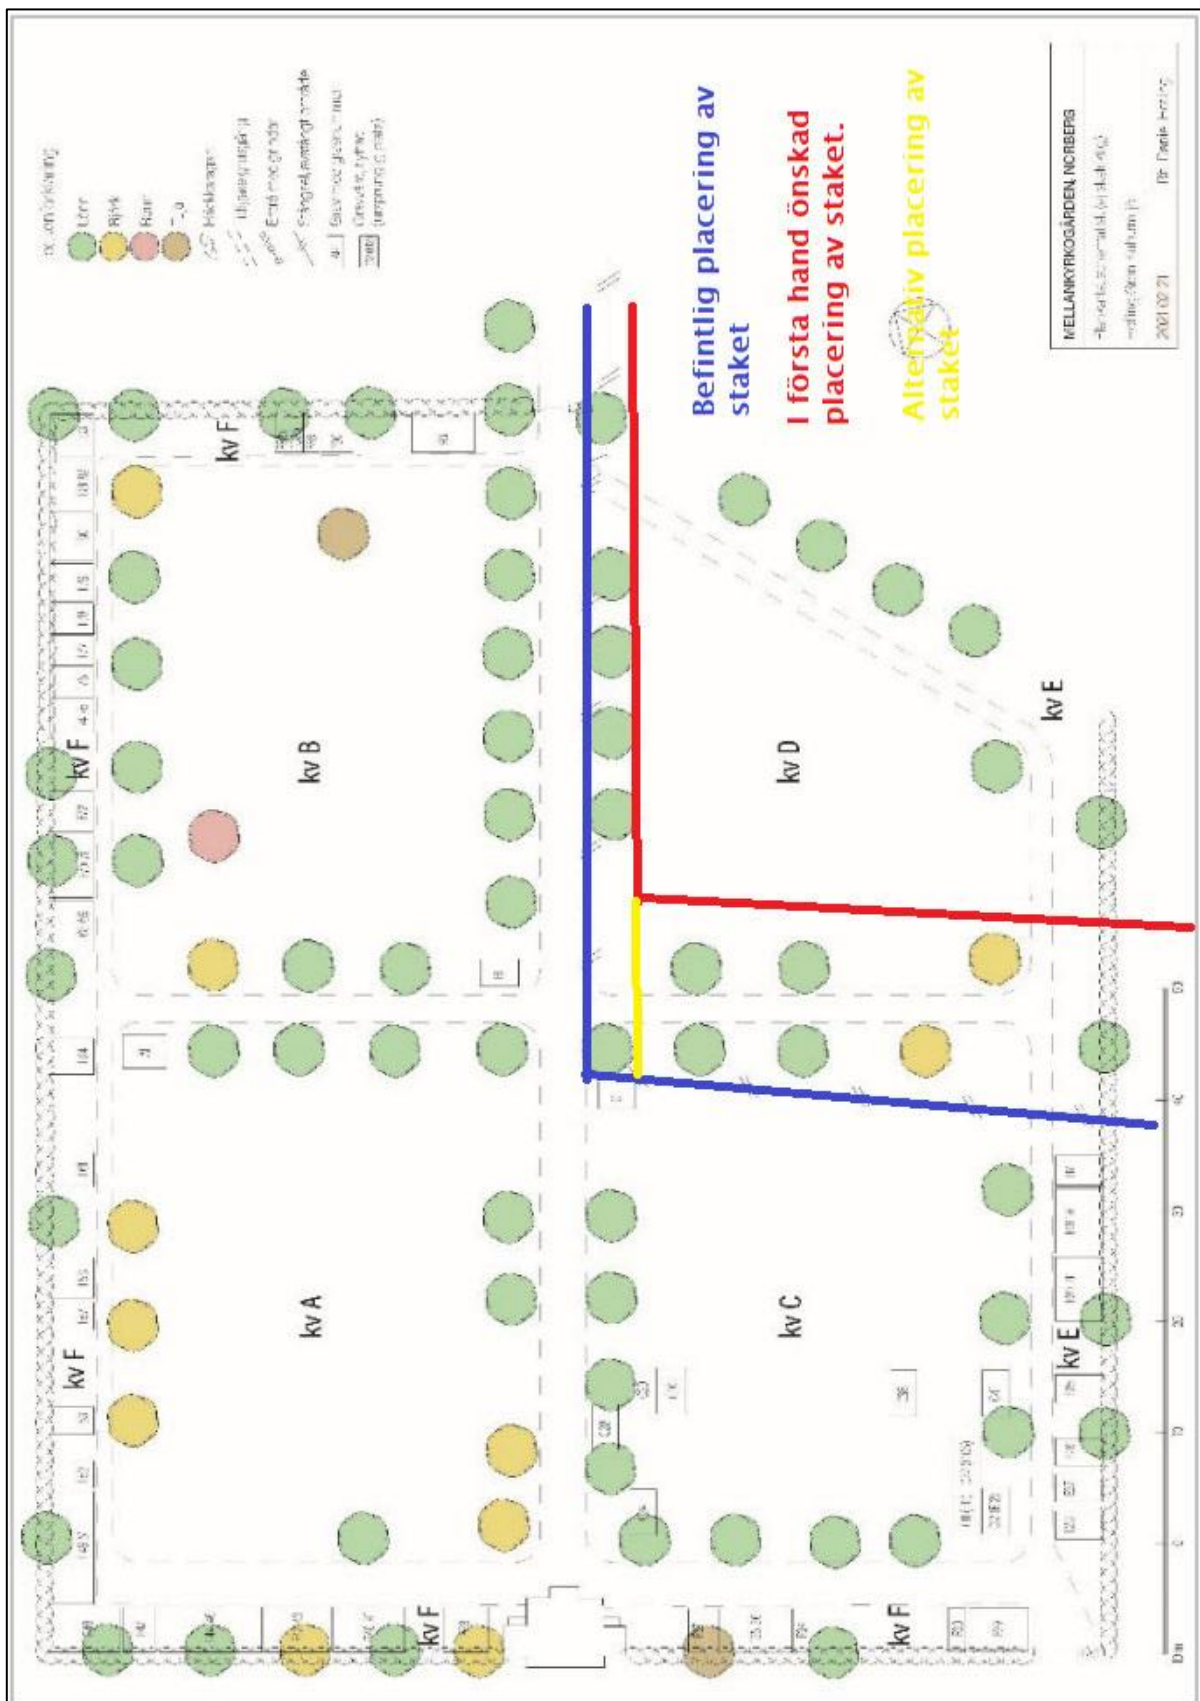
Figur 2. Mellankyrkogården i Norberg. Befintligt staket (blå linje) önskat nytt läge (rött) och alternativ (gult). Observera att kartbilden är roterad och att norr i kartbilden ligger mot övre högra hörnet, jämför med figur 1. Karta från Norberg-Karbenings församling.

Som framgår av Figur 2 berör den önskade friläggningen av kvarter D ett område som i gruvkartan är markerat som rasområde (blå/gul snedstreckning) vilket också var anledningen till att staketet i dag är placerat enligt blå linje i Figur 2.

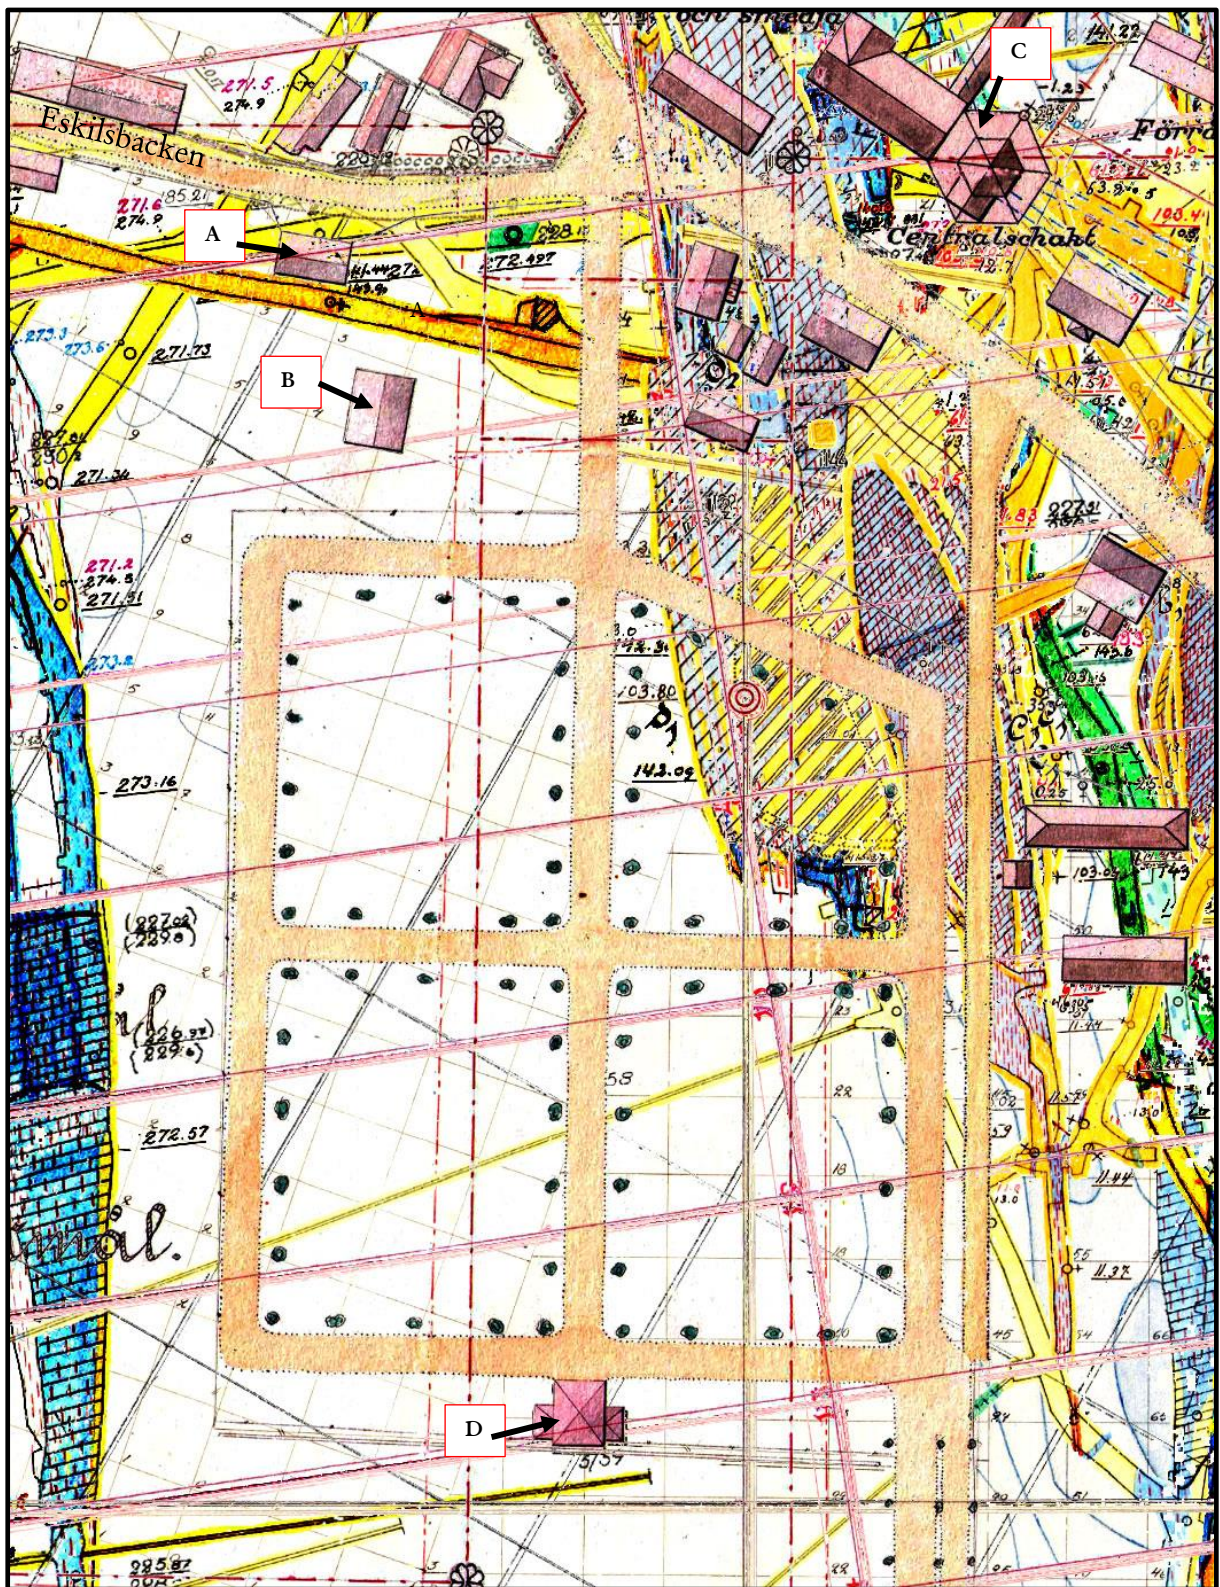
Figur 3. Utdrag av sammanlagda gruvkartan med alla brytningsnivåer för Eskilsbackens gruvfält. Observera att norr i denna bild är mot övre vänstra hörnet. Observera också byggnaderna A, B och C som även finns markerade på kartan i figur 1. Punkten "D" markerar läget för det nu rivna gravkapellet. Kraftigt gula, blå och gröna färger representerar olika bergarter på olika djup i gruvan. Område med svart snedsträckning är rasområden på olika djup. Ljust brun färg visar vägar på markytan vid denna kartas ursprungliga upprättande år 1915. I denna del av gruvfältet är brytningsrum och ortar belägna mellan 14 m och 272 meters djup under markytan. Skalan anges av svart rutnät med 10 meters rutor.

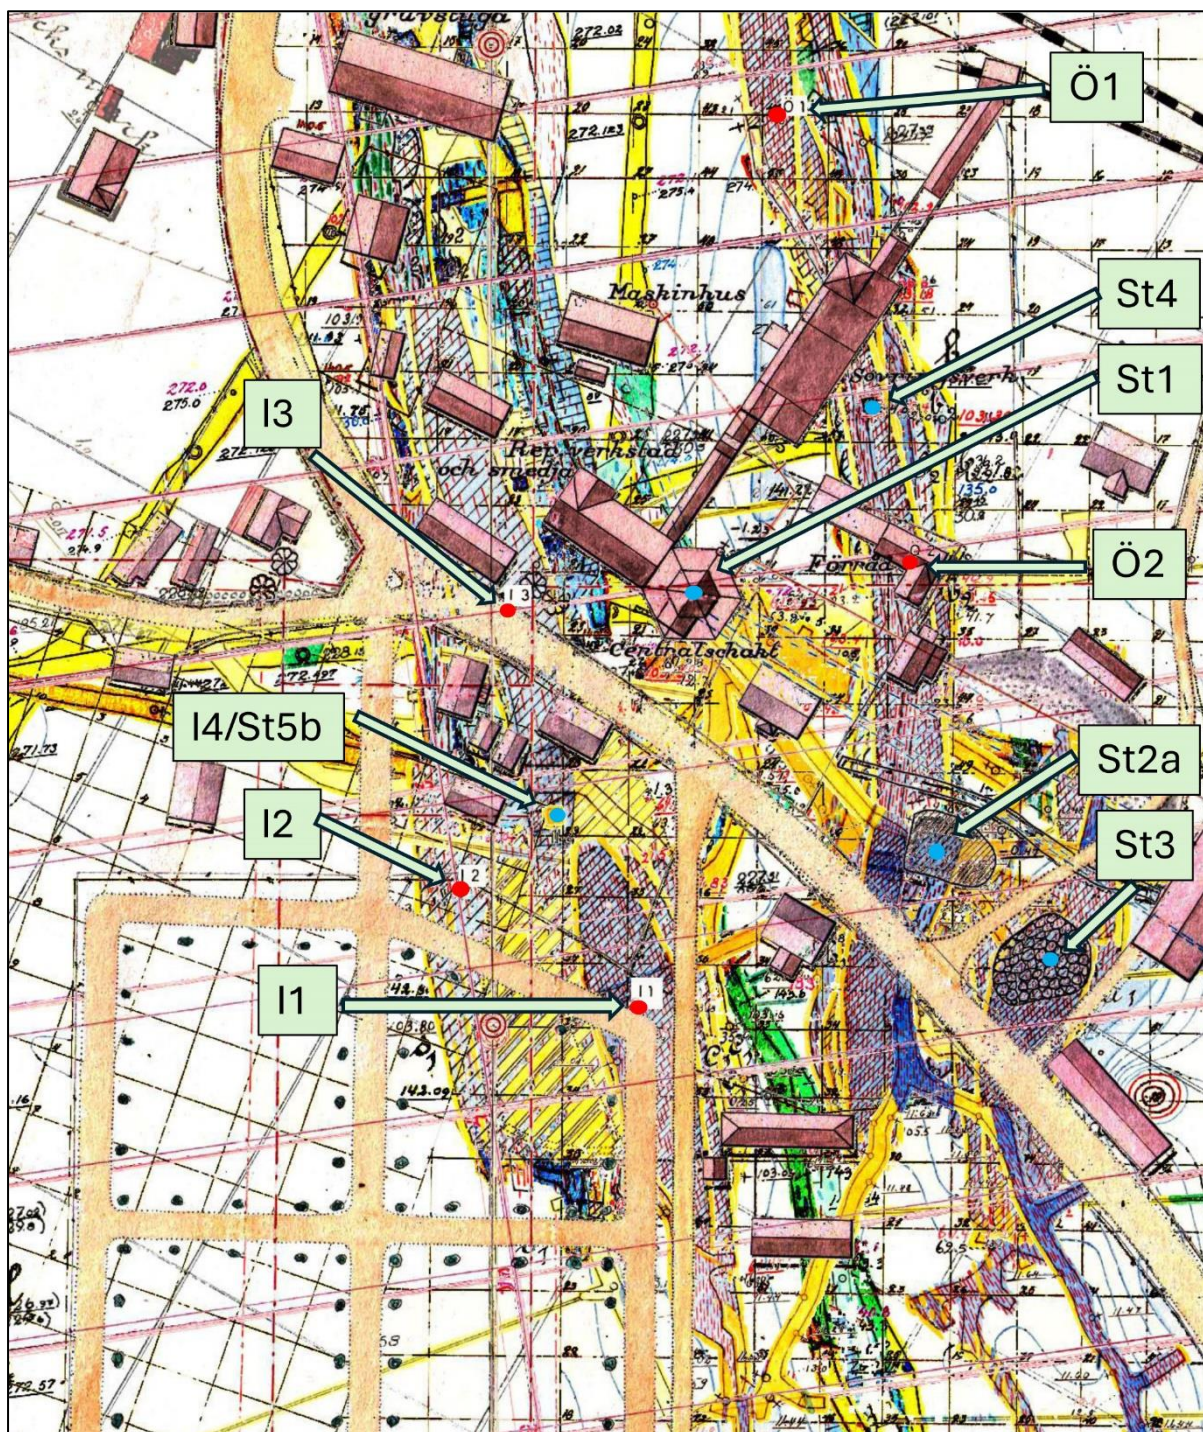
Figur 4. Eskilsbacken. Urval gruvriskobjekt presenterade i texten. Röda punkter = kontrollborrhål, blå punkter = schakt och rasöppningar.

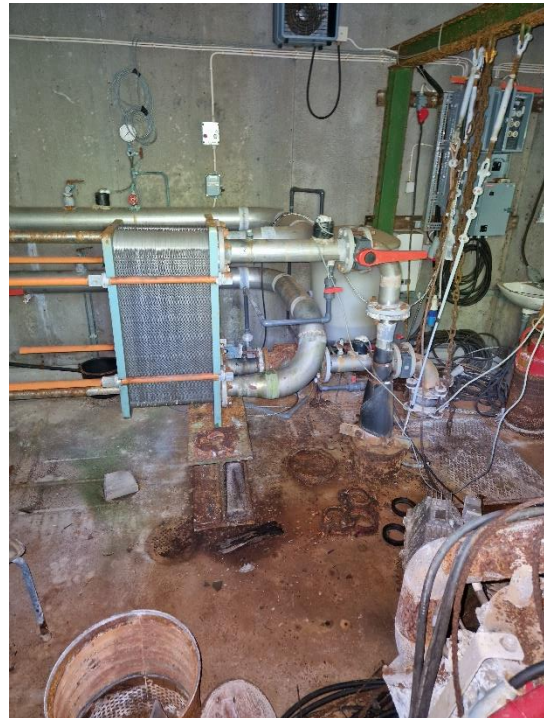
Figur 6. Interiör från Storgruvschaktets överbyggnad med rester av värmepumpsprojekt.

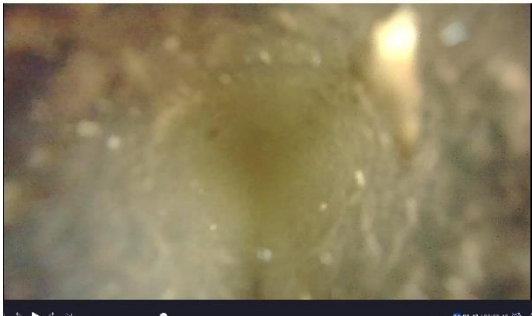
<p>Storgruvan Eskilsbacken Kontrollborrhål I2 2024-04-08</p> <p>@ ca 3,5 m. Grumligt vatten. Extremt dålig sikt</p>

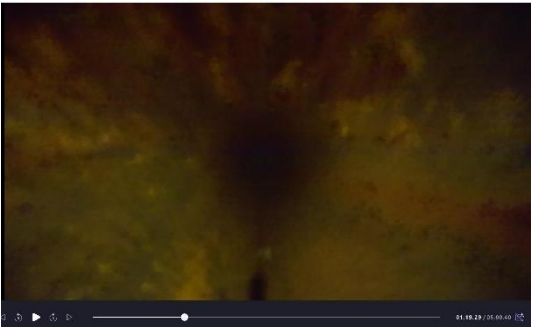
<p>Storgruvan Eskilsbacken Kontrollborrhål I2 2024-04-08</p> <p>@ ca 5 m. Grumligt vatten. Bergväggen knappt synlig.</p>

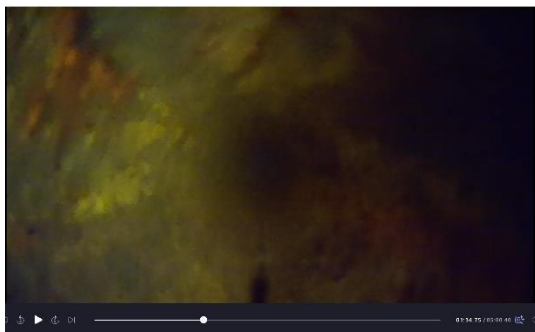
<p>Storgruvan Eskilsbacken Kontrollborrhål I2 2024-04-08</p> <p>Grumligt vatten. Ca 6 m. Bergväggen knappt synlig. Vita ?kvartsådror?</p>

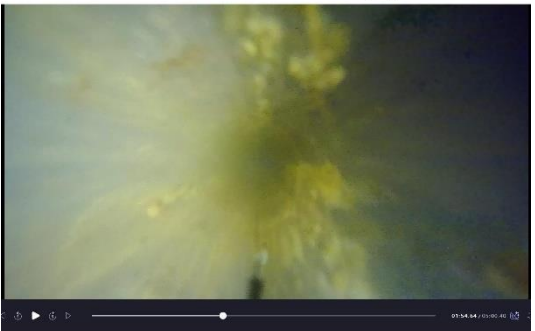
<p>Storgruvan Eskilsbacken Kontrollborrhål I2 2024-04-08</p> <p>@ Ca 10 m. Grumligt vatten. Grårosa vulkanit med svagt utvecklad skiktning. Enstaka tunna sprickor med rostutfällning.</p>

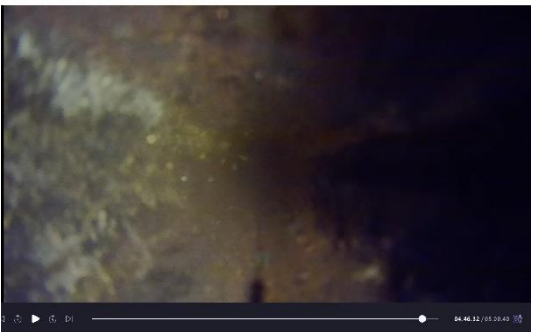
<p>Storgruvan Eskilsbacken Kontrollborrhål I2 2024-04-08</p> <p>@ Ca 20,5 m. Grumligt vatten. Mycket sekundära utfällningar på borrhålsväggarna. Svart = MnO2?</p>

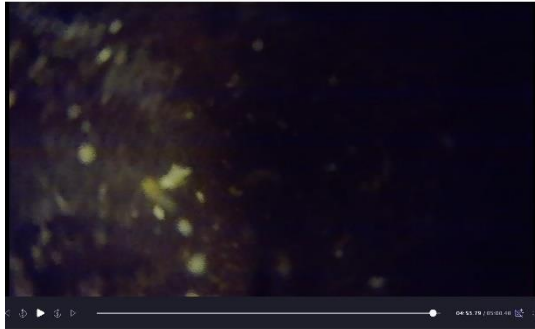
<p>Storgruvan Eskilsbacken Kontrollborrhål I2 2024-04-08</p> <p>@ Ca 21 m. Grumligt vatten. Två kvarts (?) fyllda sprickor. Mycket sekundära utfällningar i nätverk (= sprickor?), svart = MnO2?</p>

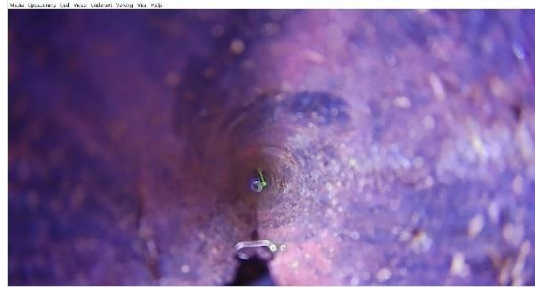
<p>Storgruvan Eskilsbacken Kontrollborrhål I2 2024-05-20</p> <p>@ 10,2 m Grå-rosa vulkanit. Utfällningar på väggarna, grumligt vatten.</p>

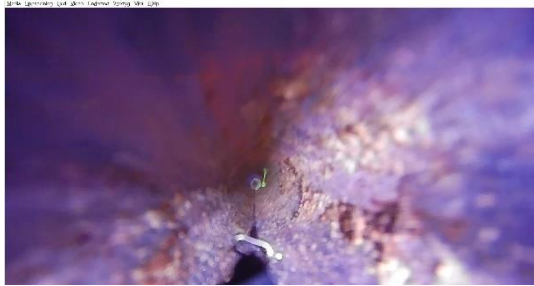
<p>Storgruvan Eskilsbacken Kontrollborrhål I2 2024-05-20</p> <p>@ 10,5 m Grå-rosa vulkanit. Utfällning av rost från 90 spricka samt på väggarna, grumligt vatten.</p>

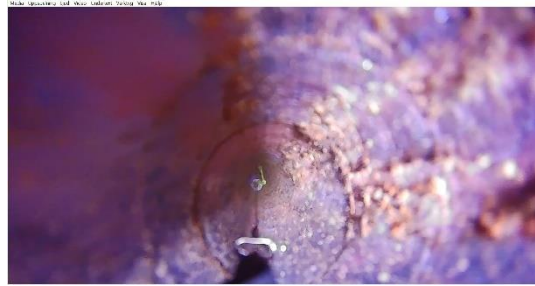
<p>Storgruvan Eskilsbacken Kontrollborrhål I2 2024-05-20</p> <p>@11,3 m Grå-rosa vulkanit. Flera sprickor med <1 cm utfäll. Utfällning av rost från sprickor. Grumligt vatten.</p>

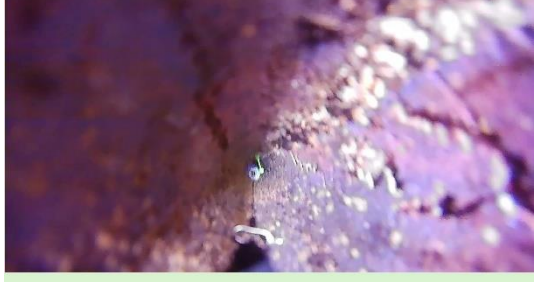
<p>Storgruvan Eskilsbacken Kontrollborrhål I2 2024-05-20</p> <p>@16 m Rosa-grå vulkanit. Flera spricksystem, mindre utfäll. Utfällning av rost från sprickor. Grumligt vatten.</p>

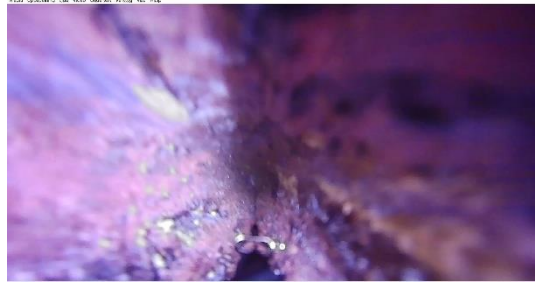
<p>Storgruvan Eskilsbacken Kontrollborrhål I2 2024-05-20</p> <p>@18m Flammig rosa-grå vulkanit. Viss utfällning av rost från sprickor.</p>

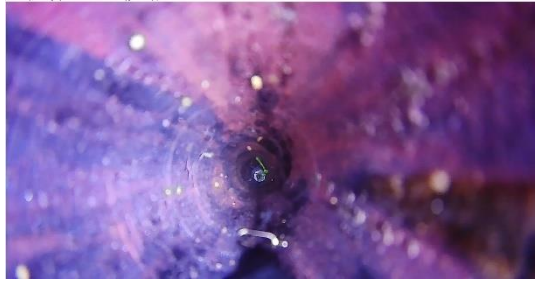
<p>Storgruvan Eskilsbacken Kontrollborrhål I2 2024-05-20</p> <p>@19m Flammig Grå-svart-rosa vulkanit. Större spricka med ca 0,5 cm förskjutning av hålväggen. Sekundära mineral utfällningar från sprickor.</p>

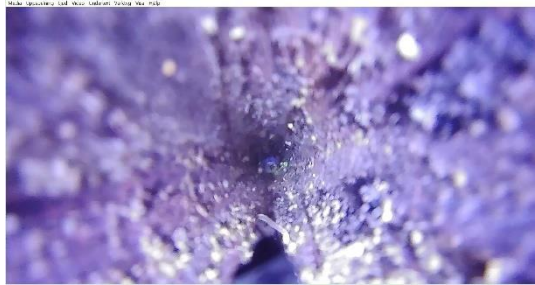
<p>Storgruvan Eskilsbacken Kontrollborrhål I2 2024-05-20</p> <p>@22 m Kraftiga sekundära mineral-utfällningar från sprickor.</p>

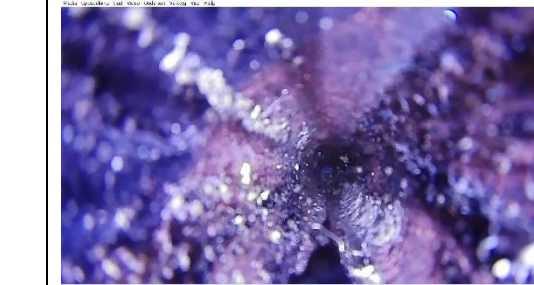
<p>Storgruvan Eskilsbacken Kontrollborrhål I2 2024-05-20</p> <p>@22,6 m Trasigt berg, med många grunda utfall. Kraftiga sekundära mineral-utfällningar från sprickor.</p>

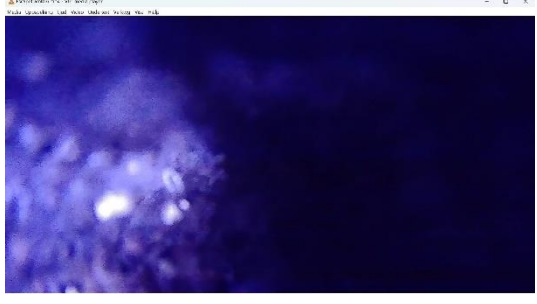
Slutsats av filmningen av *I2* är att det har skett en väsentlig förändring i rasområdets utbredning sedan 1985 och utrymmet som borrhålet trängt in i inte är ett rum som skapats av planerad brytning utan av ett eller flera ras.

<p>Storgruvan Eskilsbacken Kontrollborrhål I2 2024-04-08</p> <p>@ Ca 31,5 m. "Stenhög" under borrhålet. Grumligt vatten men tydligt kantigt material. Inget tydligt botten sediment.</p>
