BERGSKRAFT
Bergslagen AB

Resultat av
Kontrollmätningar och inspektioner
av vissa gruvrisker i Norberg
Våren -2020

BKBAB 2020-08-11 SS- Rep

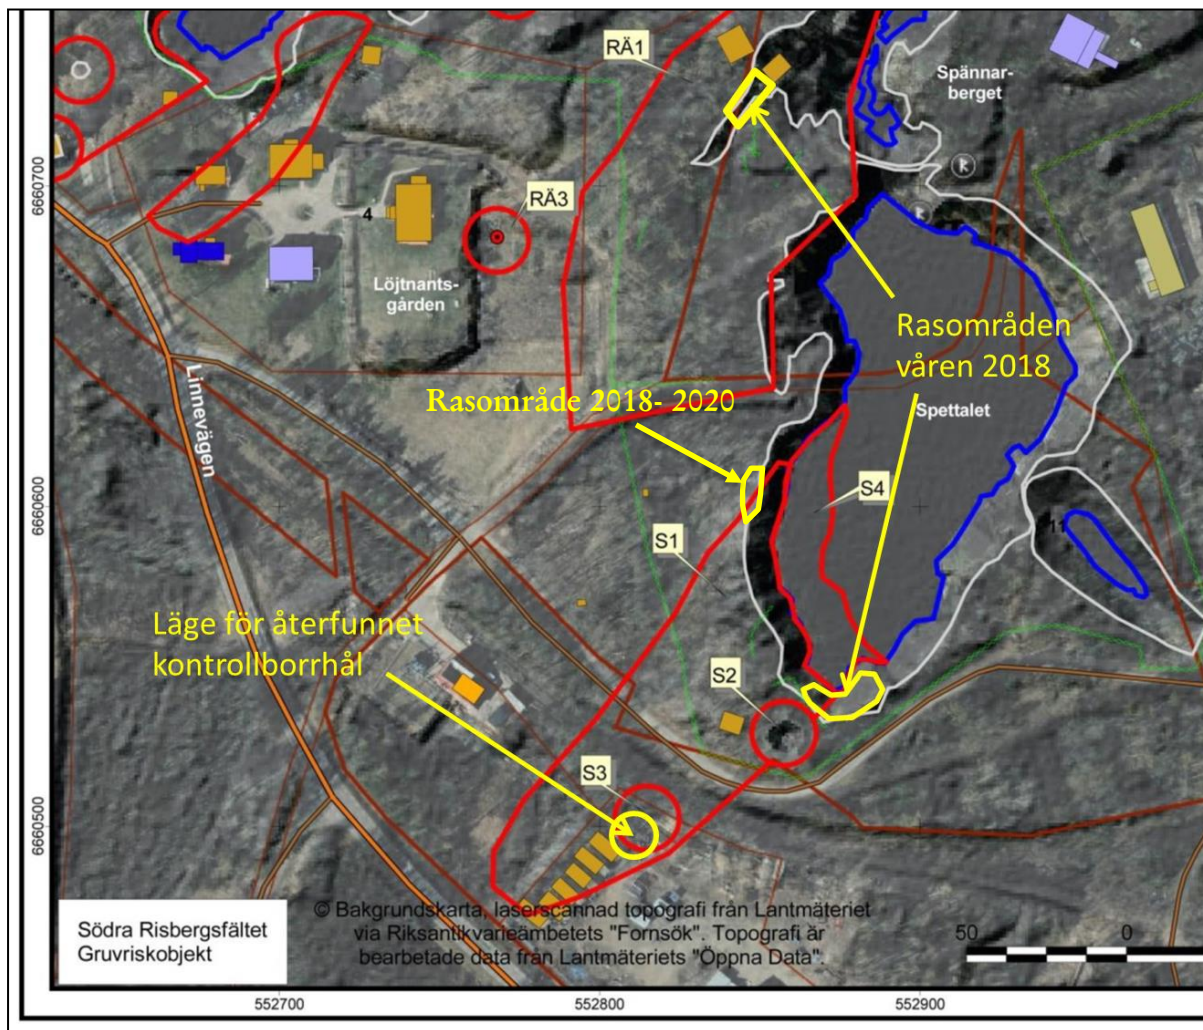
Figur 5. Observationspunkter 9 juli 2018 och 16 april 2020.

RÄ1 = Rännilsgruvans hängvägg med rasområde 1966 och förkastningslinje.

RÄ3 = Kontrollborrhål genom delar av Rännilsgruvans hängvägg

S1 = Spettalets hängvägg

S2 = Stora Spettalsschaktet ned till brytningsrum

S3 = Kontrollborrhål genom hängväggen ned till Spettalets brytningsrum

S4 = > 1250 m² stort rasområde mellan 1982 och 2015.

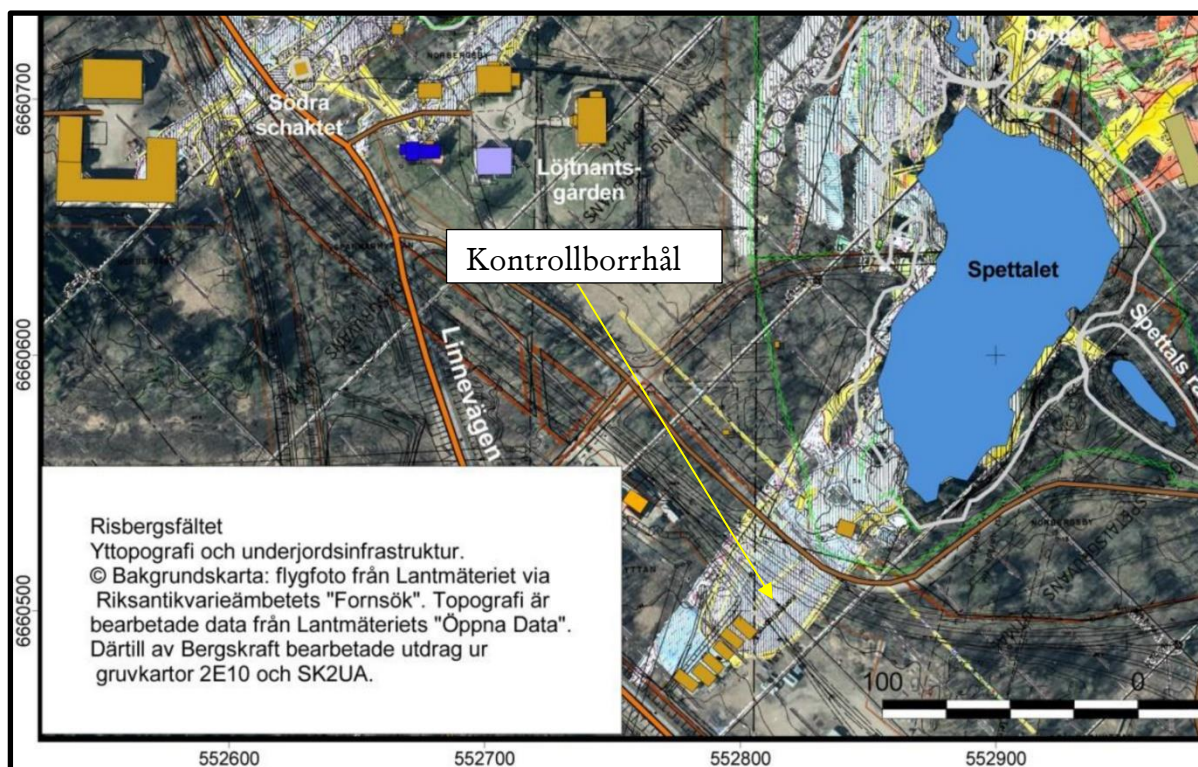
Figur 9. Brytningsrum i sydvästra delen av Spettalet. Utdrag ur figur i Sädbom 2017c.

Den tidigare senaste mätningen 1985 angav att taket var 65,63 meter under markytan och att sulan var på 75 meters djup.

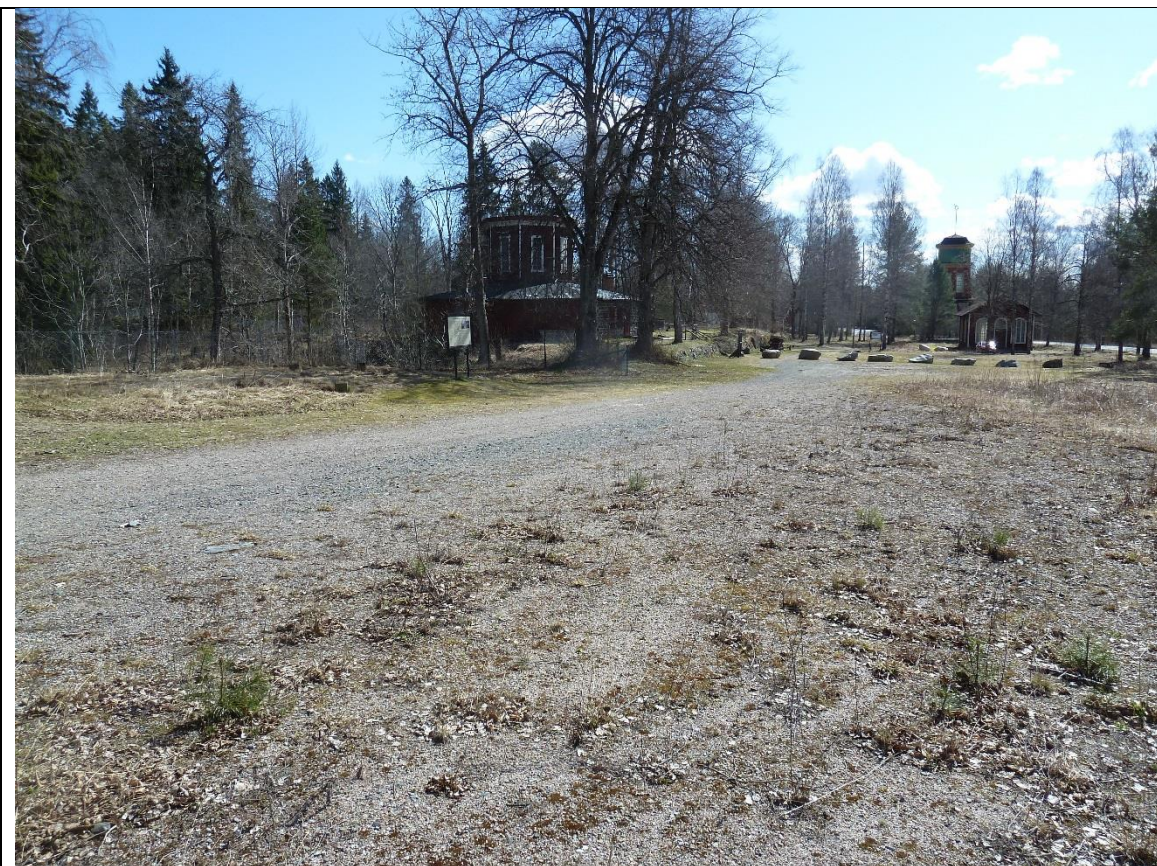
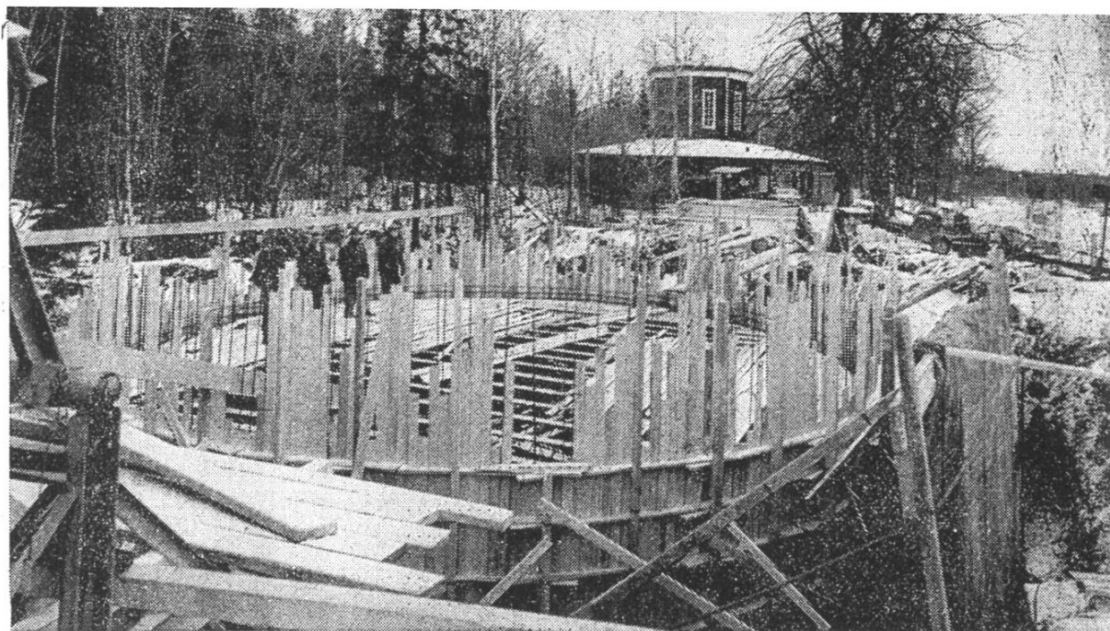
Figur 12. Vy mot Konstschaktet och Södra Schaktet år 2020 i övre bilden och 1958 i nedre bilden.

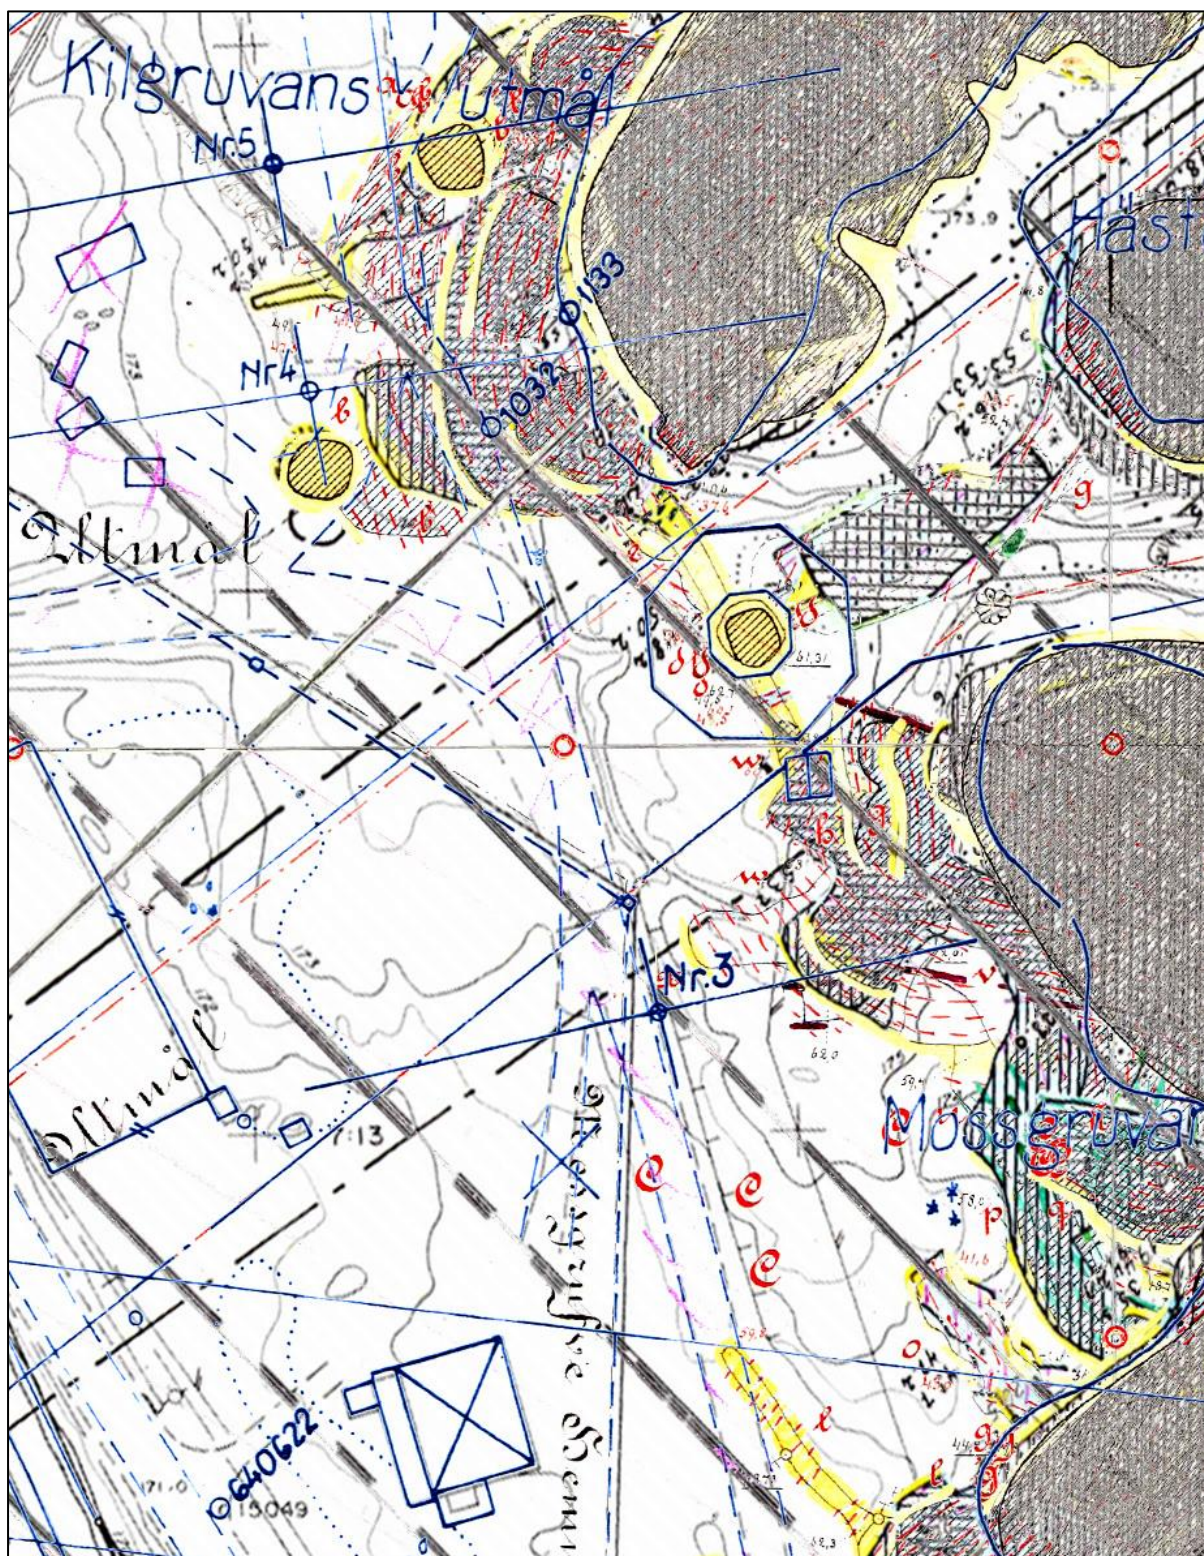
Uppgiftslämnaren har mycket hög trovärdighet, vilket gör informationen förbryllande då djupuppgiften hitintills inte kunnat verifieras med uppgifter från någon annan för författaren känd källa. Läget av hålet framgår dock tydligt på en "blåkopia" som i Figur 14 lagts ovanpå dagblad och utdrag ur gruvkartan. Av bilden framgår att det inte enligt gruvkartan skall finnas några brytningsrum ovan 70 meters avvägning.

Figur 14. Området mellan Risbergs Konstschakt och Maskinhuset med överlägg i blåkopia som visar kontrollborrhål i området. Komposit av samtliga tillgängliga gruvkartor med nivåerna från markytan och ned till 70 meters avvägning.

7. Vid Prostgruvan (väst om skolan) har borrhål (D4/P8) återfunnits 2020, men har ett krökt foderrör vilket omöjliggör kontrollmätning.
8. I Risbergfältet fanns enligt blåkopia tidigare tre kontrollborrhål på planen framför gruvmuséet/ besöksområdet/parkeringen (Figur 14). Dessa tre kan inte återfinnas/kontrolleras 2020.

Området nordost om Spelhuset och väster om Konstschaktet är nu avspärrat för tung trafik.

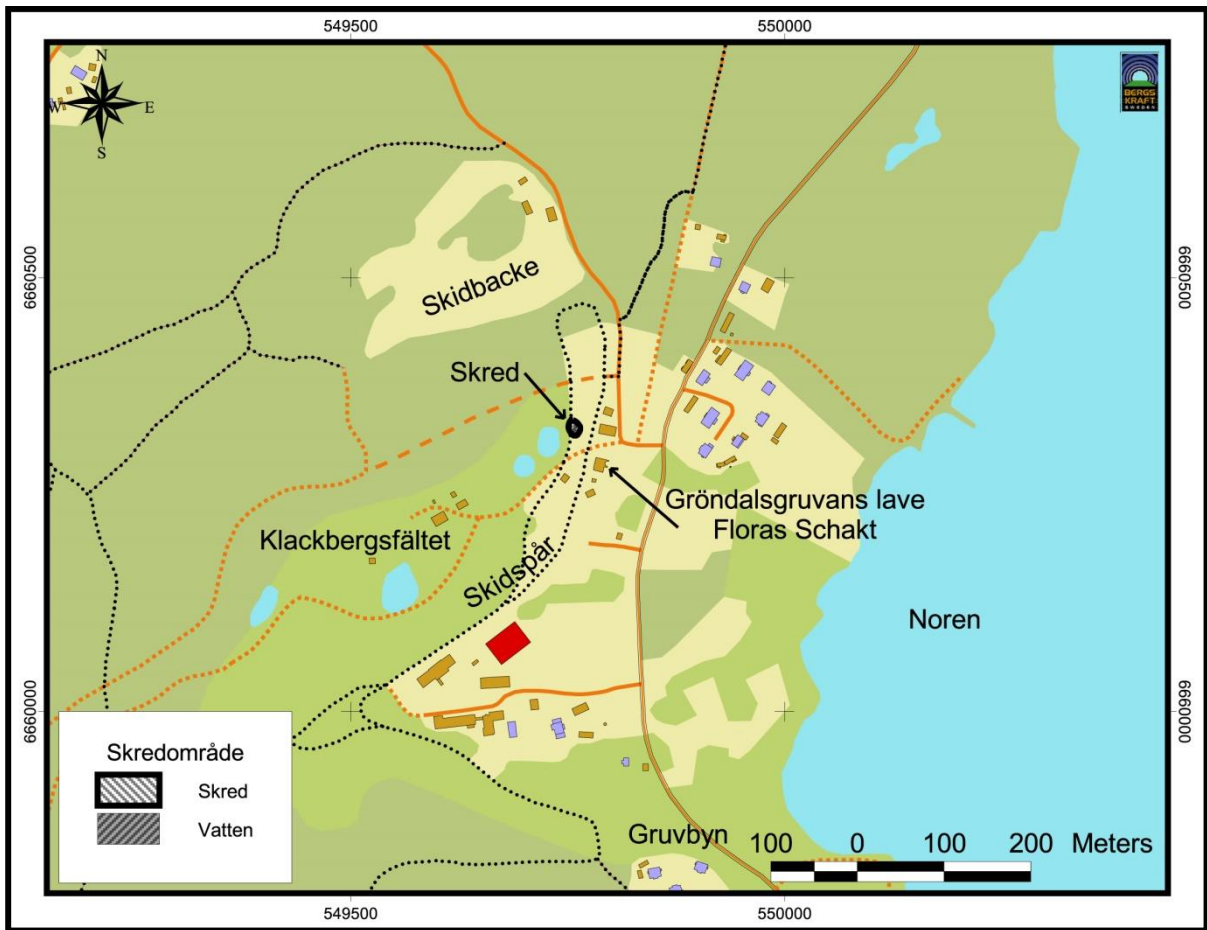
Figur 2. Skredområdet i Klackberg

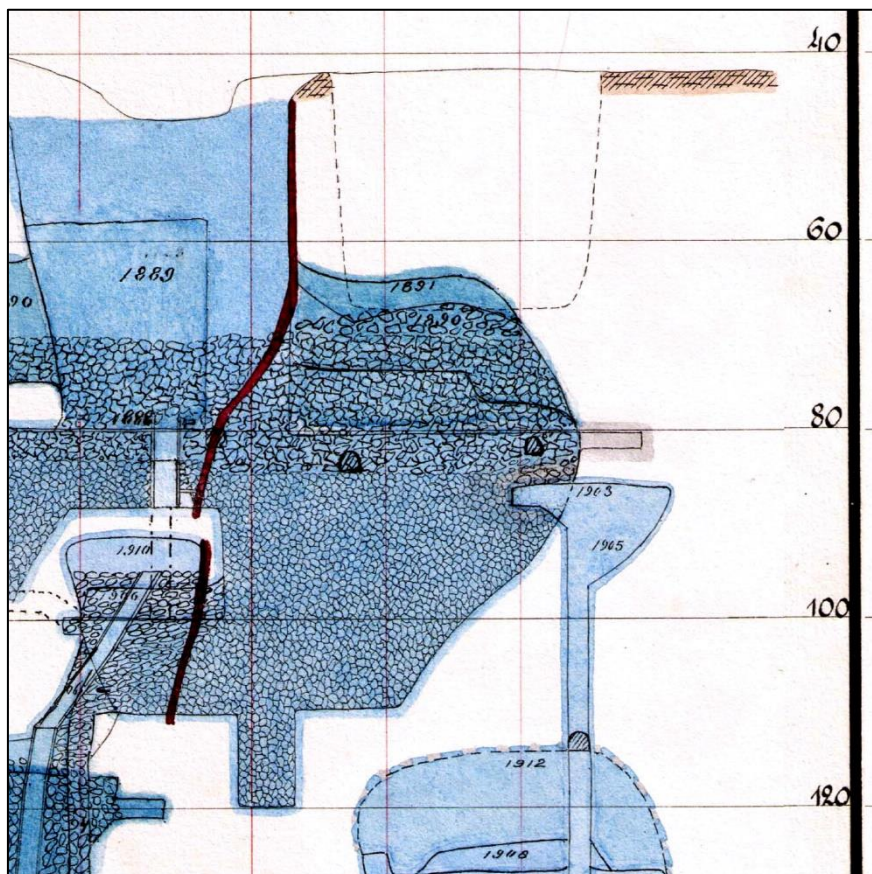
I nuläget är det för tidigt att bedöma om skredet ”enbart” är att betrakta som en ”sättning” i återfyllnadsmaterialet eller om det är symptom på att pelaren/ ”brovalvet” mellan Gamla Gröndalsgruvan och det icke namngivna gruvhålet destabiliserats.

Skulle det senare vara fallet kommer skredet med tiden att utvidgas gradvis från väster mot nordost i riktning mot vallastugan-gruvstugan. I nuläget görs bedömningen att skredet inte kommer att utvecklas bortom den ursprungliga östra gränsen för det icke namngivna gruvhålet (d.v.s. skredet stannar inom röd ram och svart raster i Figur 9).

Figur 10. Vertikal längdprofil mellan Gröndalsgruvan och Gruvstugan. Utsnitt ur gruvkartan. Höger = öster.
