Uppdaterad Gruvriskutredning  
Storgruvan - Eskilsbacken  
Kontrollmätningar och observationer  
2022–2024 samt förslag till ny staketplacering

BKBAB 2024-11-28 SS- Rep

2024-11-28

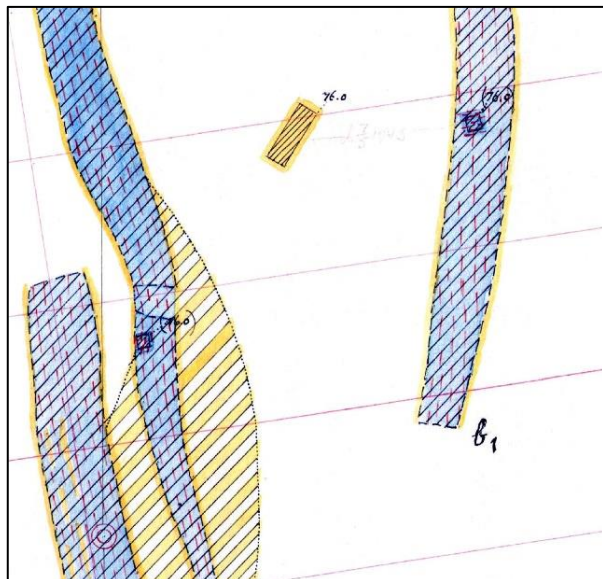
Figur 15. Storgruvan 76 m djup.

Snörlodningarna 2022 och 2023, som angav takindikation på 20,7 meter med sula på 31,4 meter, gav med denna bakgrund en tydlig varningssignal om betydande förändring i rasområdet utbredning mellan ca 1975 och 1985 samt fram till 2022. Det vill säga att raset på 63 m nivå i Figur 13 har år 2022 nått fram till borrhål I2 i både Figur 14, Figur 13, Figur 12, Figur 11 och Figur 10.
