**BERGSKRAFT**  
Bergslagen AB

Inspektion av gruvrisker vid Sydöstra  
Karlbergsgruvan - Stenvretsgruvan  
Norberg med ROV den 2 december 2021.

BKBAB 2022-01-05 SS- Rep

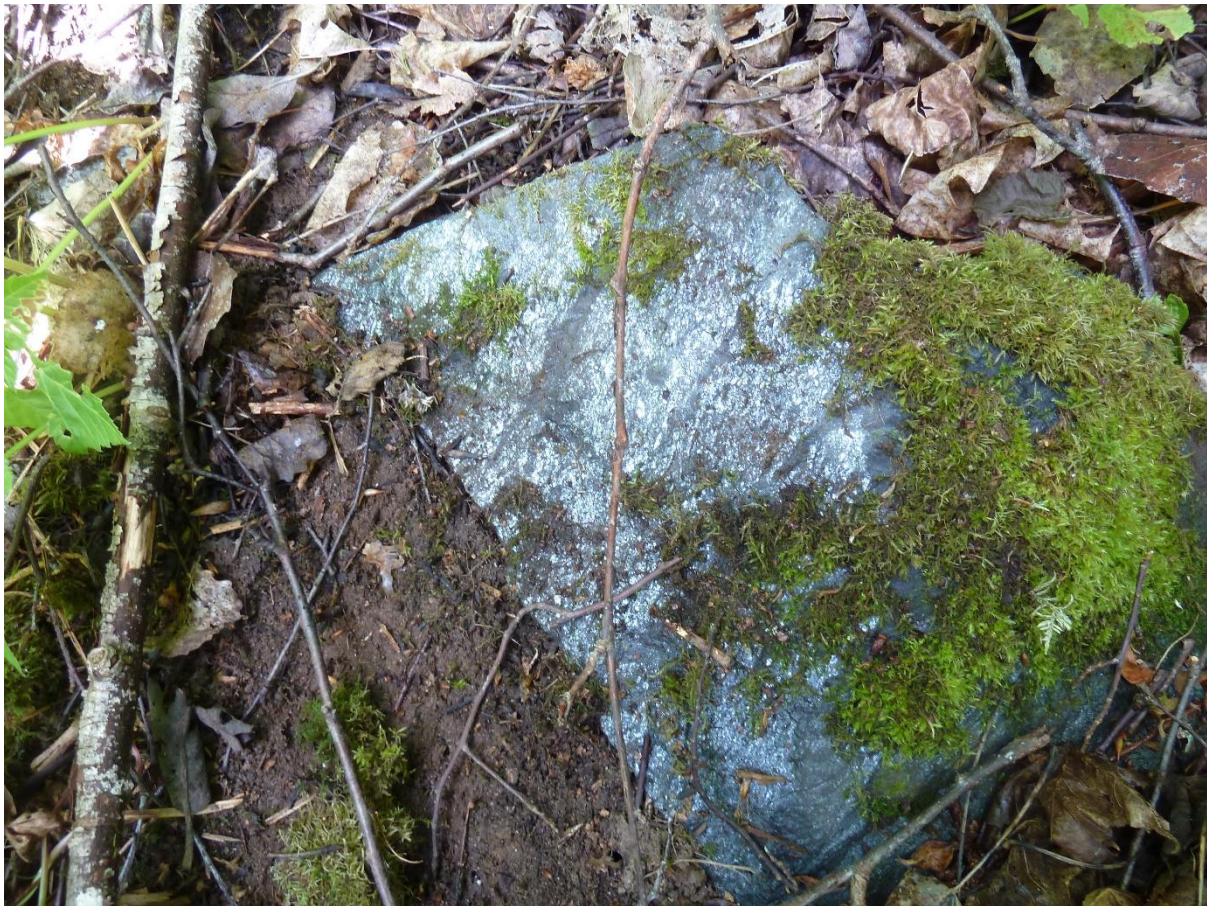
Vid besöket sommaren 2020 kunde inga tecken på sättningar observeras i gruvhålets väggar eller i närområdet. Det konstateras också att endast rester av en mindre malmhög fanns kvar och att det i den fanns stora stycken av svagt magnetitförande hematitmalm (figur 3).

Figur 3. Hematitmalm från Sydöstra Karlbergsgruvan - Sanvretsgruvan 1.

Fyndet indikerade att malm av god kvalitet påträffats i gruvan vilket i sin tur gjorde det troligt att brytningen i alla fall haft viss omfattning, dock inte så stor att den finns rapporterad i någon av de för författaren kända skrifterna och sammantaget tolkades bristen på information som att brytningen varit av mindre omfattning.
