# Färjan, Avesta kommun

Behovsutredning verksamhetsområde för  
vatten, spillvatten och dagvatten enligt 6 § LAV

| <b>Uppdrag</b> | Avesta Färjan behovsutredning VA |
| <b>Dokumentreferens</b> | Behovsutredning VA Färjan, Slutrapport 260930 |

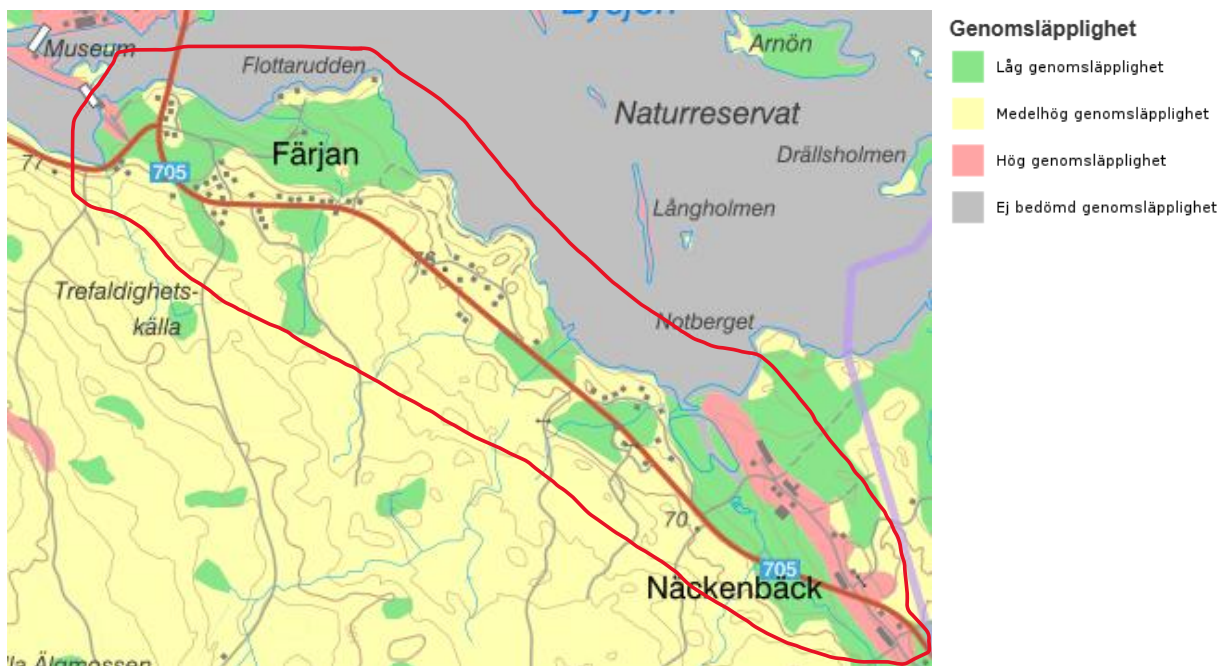
Figur 5. Markens genomsläpplighet (SGU, 2026).

Den hydrauliska genomsläppligheten i morän kan variera från låg till hög. Inom utredningsområdet bedöms genomsläppligheten vara medelhög i delar med moränmark och låg i övriga delar med lera och silt, samt hög i den södra delen med isälvsediment, se Figur 5. En jordarts förmåga till genomsläpplighet beror inte bara på kornstorlek utan även på exempelvis läge i terrängen, mättnadsgrad och grundvattennivå.

Jorddjupet i delområde 1 är 5-10 m, enligt Figur 8, och marken där fastigheterna ligger har medelhög genomsläpplighet enligt Figur 5.

Jorddjupet i delområde 2 är 5-10 m, enligt Figur 8, och marken där fastigheterna ligger har medelhög genomsläpplighet enligt Figur 5.

Jorddjupet i delområde 3 är 3-10 m, enligt Figur 8, och marken där fastigheterna ligger har låg till medelhög genomsläpplighet enligt Figur 5.

Jorddjupet i delområde 4 är 10-20 m, enligt Figur 8, och marken där fastigheterna ligger har hög genomsläpplighet enligt Figur 5. Jordarten är huvudsakligen isälvsediment.

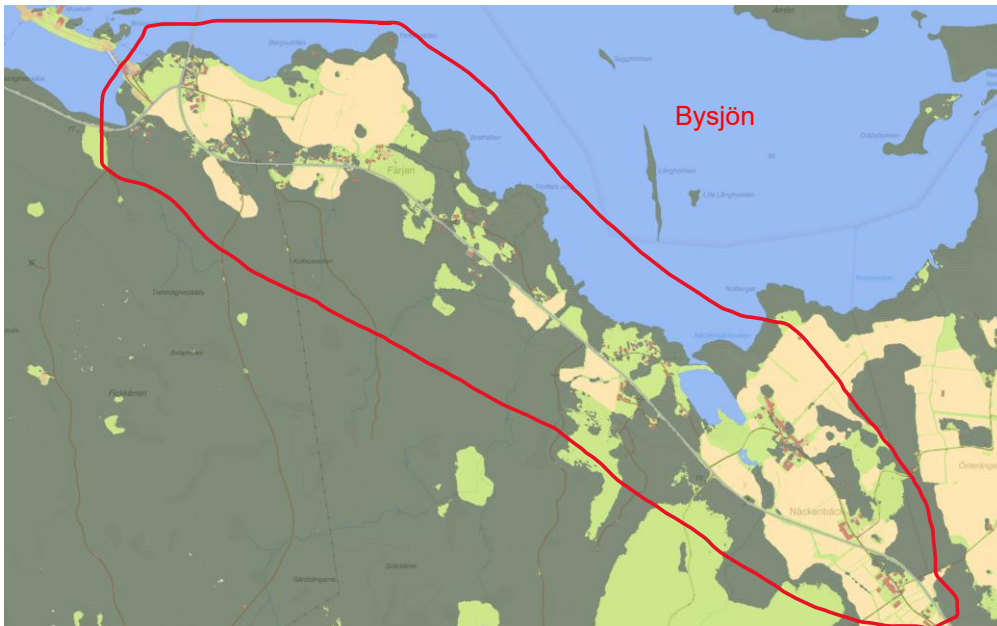
Figur 11. Områdets förhållande till recipienten Bysjön (Scalco Live, 2026). Utredningsområdet är översiktligt markerat med rött streck.

Fastigheterna inom utredningsområdet har avrinning mot ytvattenförekomsten Bysjön (WA41733074) (Länsstyrelsen, 2026). Recipientens utsträckning och förhållande till utredningsområdet framgår av Figur 11. Den ekologiska statusen i recipienten bedöms som god och status gällande näringsämnen bedöms som hög, vilket innebär att Bysjön inte är så påverkad av näringsämnen (Länsstyrelsen, 2026).

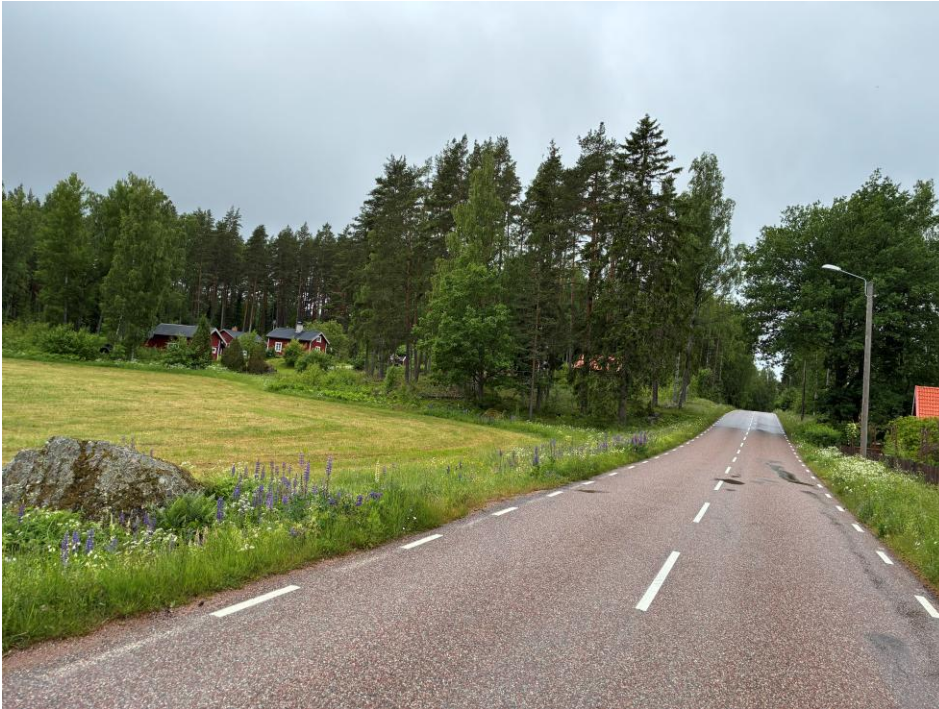
Figur 13. Dagvatten från genomfartsvägen (väg 705) och mindre grusvägar i området rinner av mot vägdiken och naturmark.

Dagvatten från alla vägar i området rinner framför allt av mot mindre vägdiken eller diffust ut i omgivande naturmark. Inga dagvattenbrunnar finns i området.

I den grad dagvattnets kvalitet påverkas av befintlig markanvändning är det främst från de lokalgator och villatomter som finns inom utredningsområdet. Belastningen från denna typ av område bedöms generellt som låg. Avledning från utredningsområdet sker delvis via diken vilket medger en viss rening innan det når recipienten.

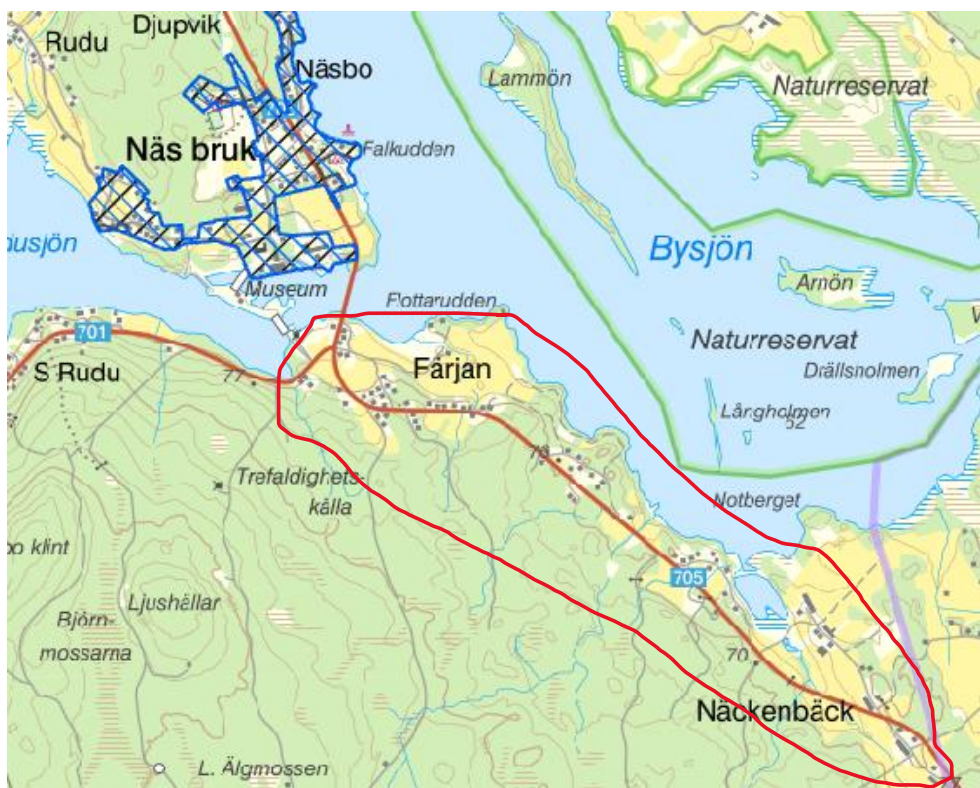
Figur 14. Befintligt verksamhetsområde för dricks- och spillvatten markeras med blått. I vissa fall ingår även dagvatten i verksamhetsområdet. Utredningsområdet är ungefärligt markerat med röd cirkel. (Avesta kommun, 2026a)

Befintligt verksamhetsområde för dricks- och spillvatten finns i Näs bruk, ca 300 m norr om utredningsområdet, se Figur 14. Ett nytt reningsverk är under anläggande, med kapacitet att ta emot spillvatten även från utredningsområdet om det föreligger ett behov. Kapaciteten i de befintliga vatten- och spillvattensystemen i Näs bruk, där utredningsområdet kan anslutas om det föreligger ett behov av allmänna vattentjänster, är för närvarande under utredning.

Utredningsområdet, markerat med röd linje i Figur 14 nedan, angränsar i söder till Sala Kommun. Där finns inget närliggande VA-verksamhetsområde.

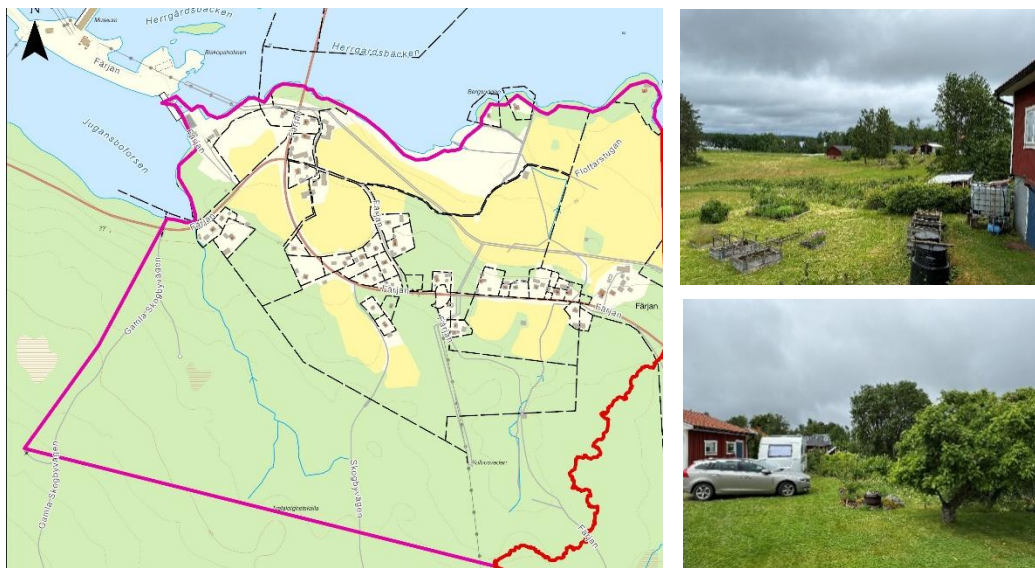
Figur 16. Karta samt miljöbilder från delområde 1. Bakgrundskarta: Topografiska webbkartan från Lantmäteriets visningstjänst. Foto: Sweco.

I delområde 1 (Figur 16) finns 35 fastigheter varav 10 är permanentbostäder. Enkät svar har inkommit för 34 av fastigheterna. Området ligger i sluttande terräng mot sjön i nordost. Fastigheterna är relativt stora och de flesta är lokaliserade på moränmark.

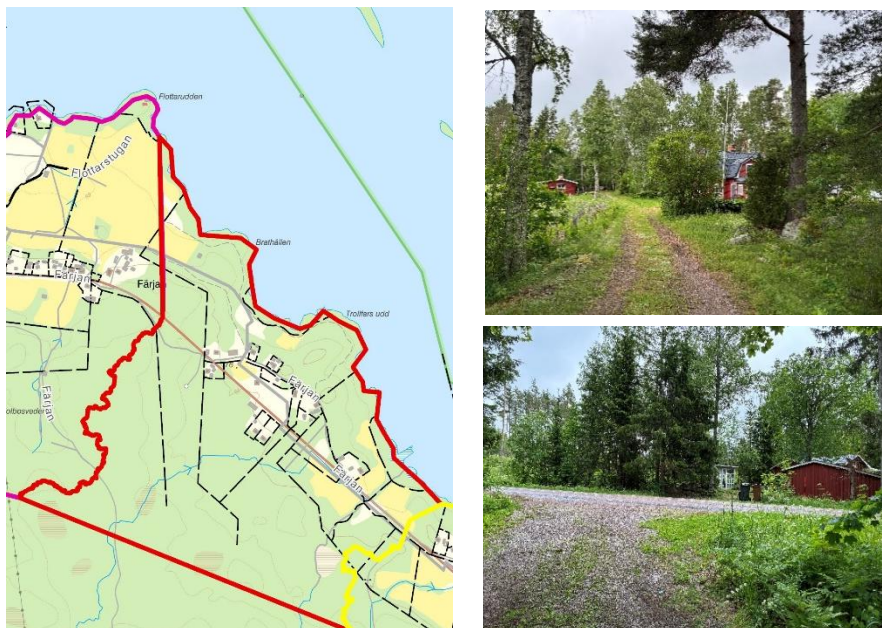
Figur 18. Karta samt miljöbilder från delområde 2. Bakgrundskarta: Topografiska webbkartan från Lantmäteriets visningstjänst. Foto: Sweco.

I delområde 2 (Figur 18) finns 12 fastigheter varav 3 används som permanentbostäder. Enkät svar har inkommit för 11 av fastigheterna. Området ligger i sluttande terräng mot Bysjön i öster. Fastigheterna är relativt stora och är huvudsakligen lokaliserade på rad längs bygatan. Samtliga fastigheter ligger på moränmark.
